## Elvebredden Skien AS

### Nenset Terrasse 28a, Skien

21469 Rapport nr. 2 Vurdering av områdestabilitet

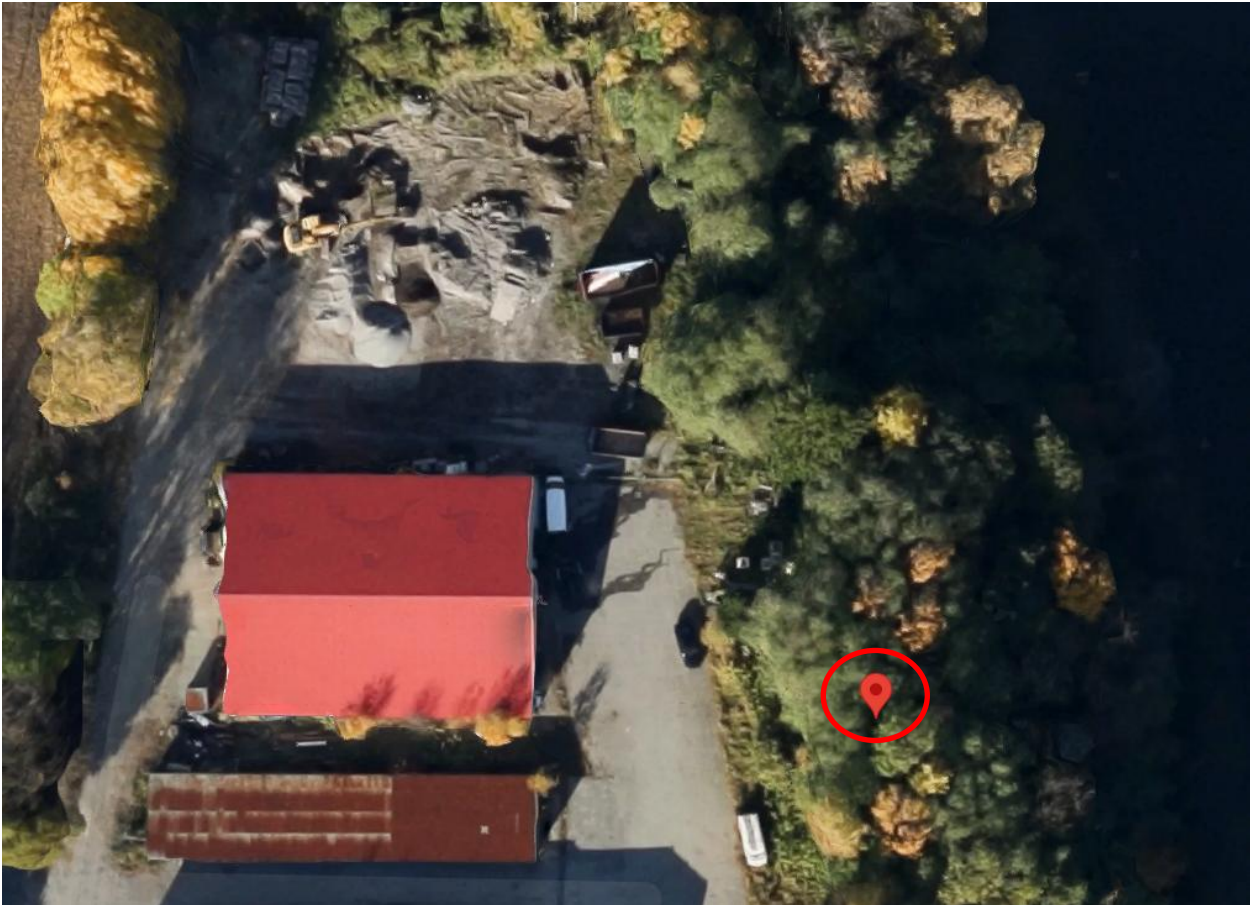
Figur 7.1: Omtrentlig plassering av utløp drensledning hvor det er mye erosjon.

Det er observert en drensledning med utløp midt i skråningen, se plassering i figur 7.1 og bilde i tillegg 1.4. Vannet har ført til ca. 1,5 m erosjon av massene ved utløpet og videre ned mot elva. De eroderte massene vurderes å bestå av siltig sand eller sandig silt. Massene fremstår som tørre.

Beregnet sikkerhetsfaktor mot skred er ikke tilfredsstillende for beregningsprofiler innenfor influensområdet til det planlagte tiltaket. For å oppnå tilfredsstillende sikkerhet mot skred anbefales det å legge kombinert motfylling og erosjonssikring langs elvebredden samt å utbedre eksisterende drensledning i skråningen.
