# **STIFTELSEN KLØCKERS HUS – ARENDAL BYMUSEUM**

## **PROSJEKTRAPPORT: REHABILITERING PROSJEKT 2022-2025**

Ajourført 23.01.2026

# ARBEIDER UTFØRT 2022-2025

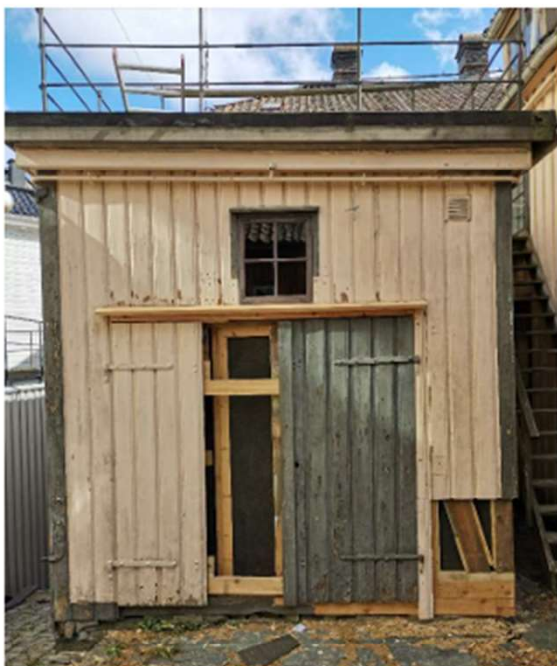
Døråpningen består opprinnelig av to dørblad med stabelhengsler. Disse ble som omsøkt flyttet 40 cm fra hverandre. Det venstre dørbladet ble foret ut til nødvendig bredde, men for øvrig bevart helt intakt.

Foto før venstre dørblad fores ut. Under: Venstre dørblad foret ut. Dørbladet festes til karmen med slåer oppe og nede.

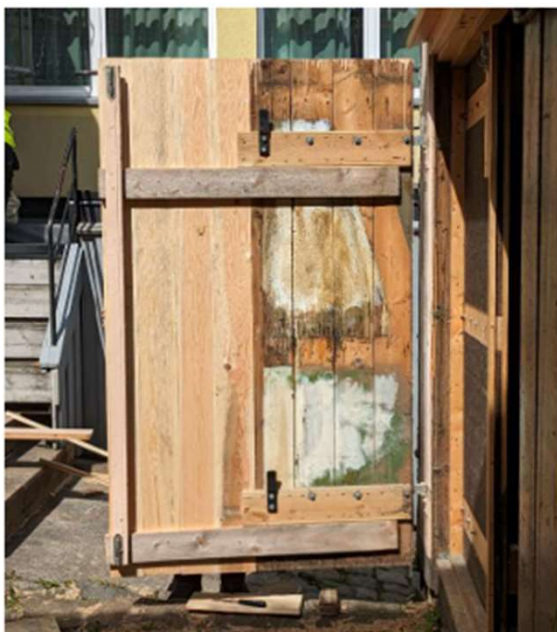
Det høyre dørbladet er intakt og vil brukes til gangdør.

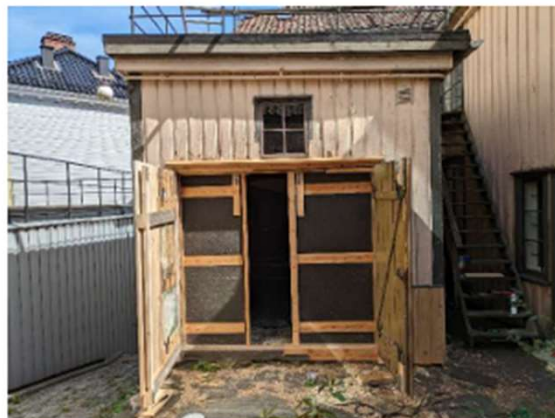
Foto viser de to eksisterende innvendige varedørene. Mellomrommet får en løs varedør, festet med slåer, slik at den lett kan fjernes når Landaueren skal trilles ut. Innvendige varedører har vært nødvendig får å holde rommet frost- og kondensfritt.

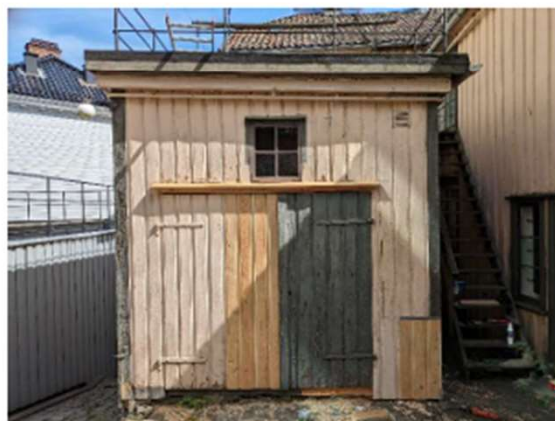
Foto av det ferdig utbedrede dørpartiet før maling. Malerarbeidet vil bli utført i løpet av mai måned.

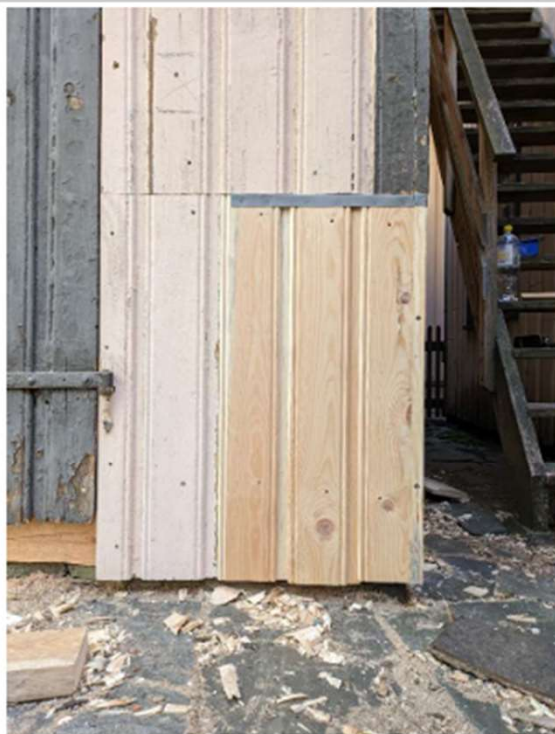
Under avdekking av arbeidsstedet ble det oppdaget betydelige råteskader i svillstokk og på hjørne mot vest. Råteskadet virke i svillstokk og hjørnestolpe/skråavstiver ble erstattet med malmfuru. Ca. 50 cm høyde av panelet ble erstattet med nytt panel, spesialhøvlet med samme profil. Skjøt ble dekket med et lite beslag. Alt i alt er utskiftet parti svært beskjedent og dyktig utført.

Foto av utskiftet panel.

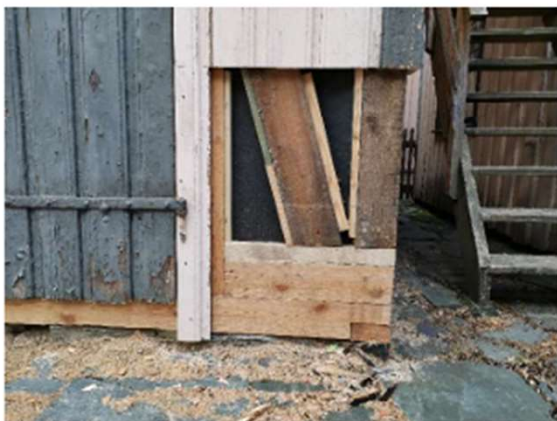
Foto av utskiftet virke.

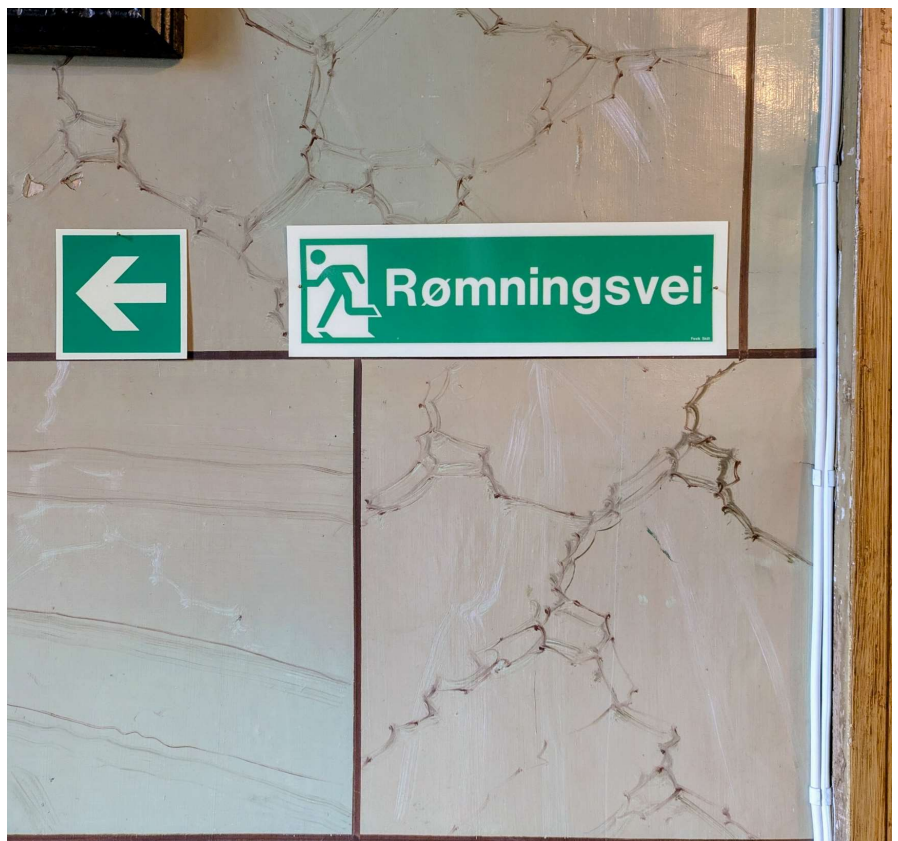
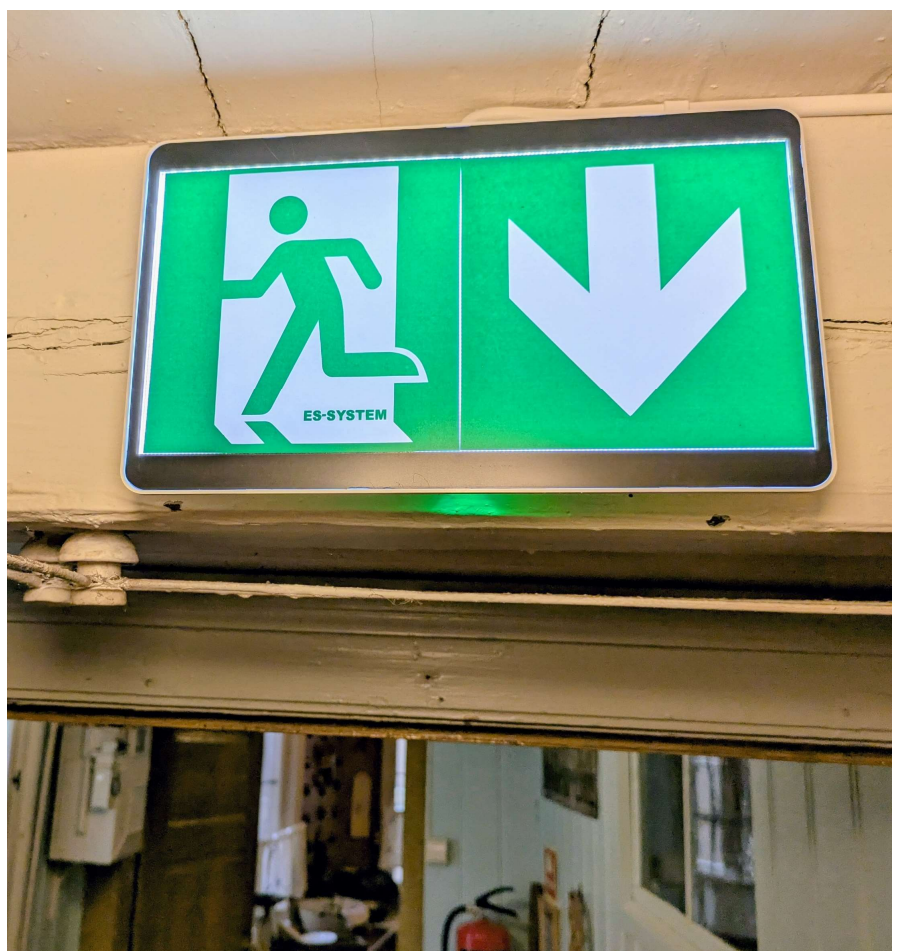
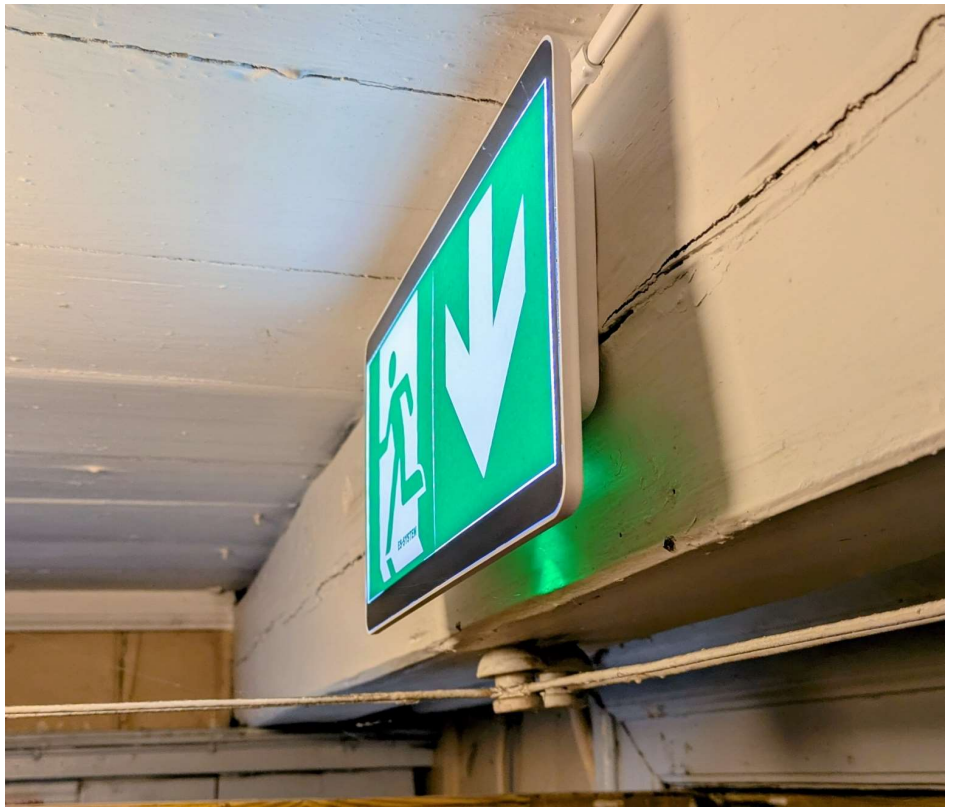
Alle rømningsveier er nå skiltet med selvlysende rømningsskilt. Hver armatur er tilkoppet strømmettet.

Dersom strømmen går, har hver armatur et innebygget batteri som lyser i 2 timer.

Disse armaturene var nettopp kommet på markedet da vi startet planleggingen av nødlysanlegget, og har et tynt og kompakt skilt som passer diskret inn i museumsrommene.

Armaturen for  
rømningsskilt er  
tynn og diskret, og  
passer bra inn i  
museumsinteriøret.

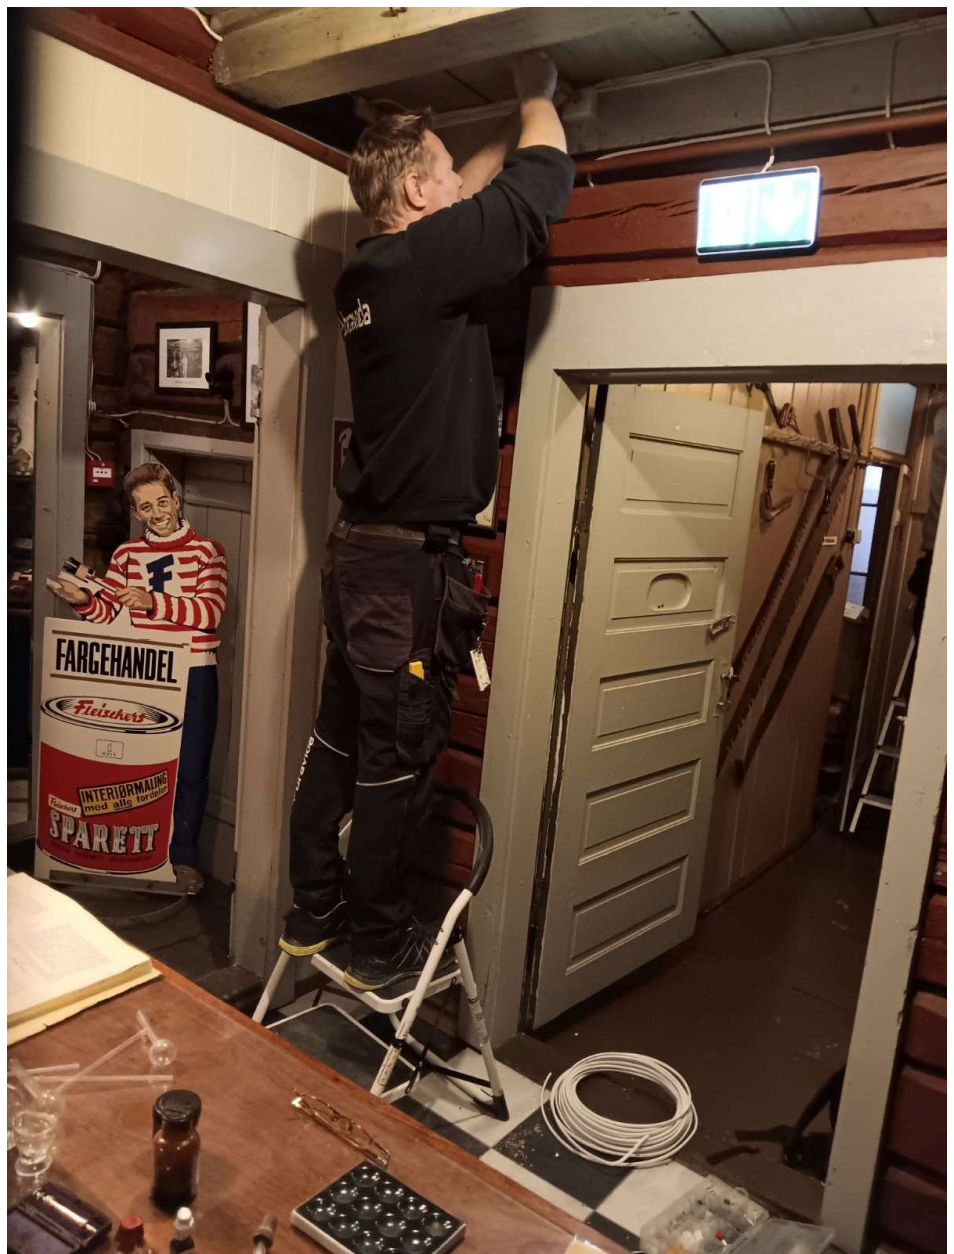
Montøren fra  
Bravida AS er her i  
ferd med å  
montere ny  
armatur for  
rømningsskilt og  
takarmatur for  
ledelys i  
rømningsveien.

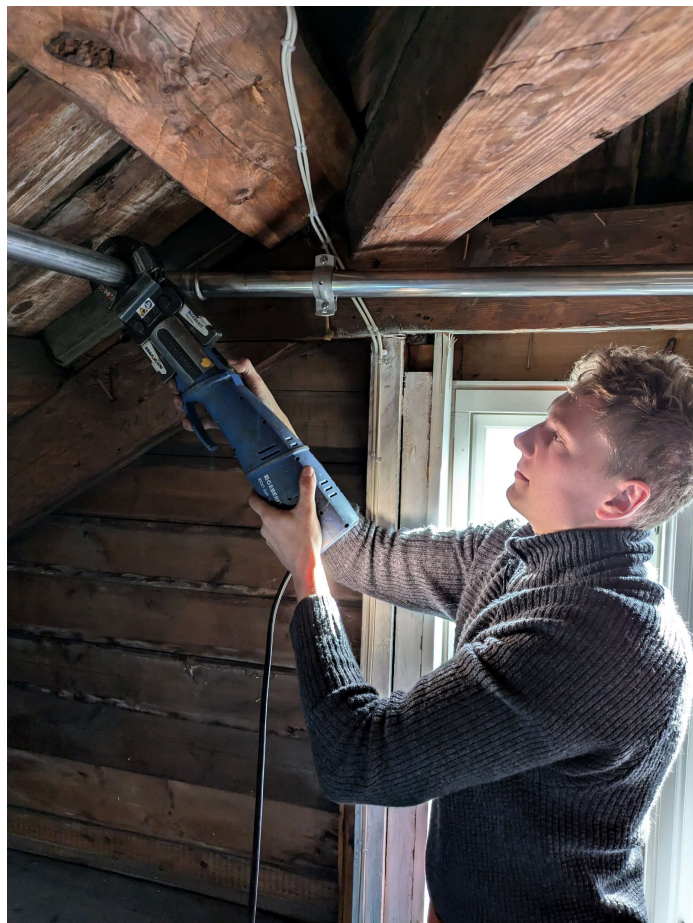
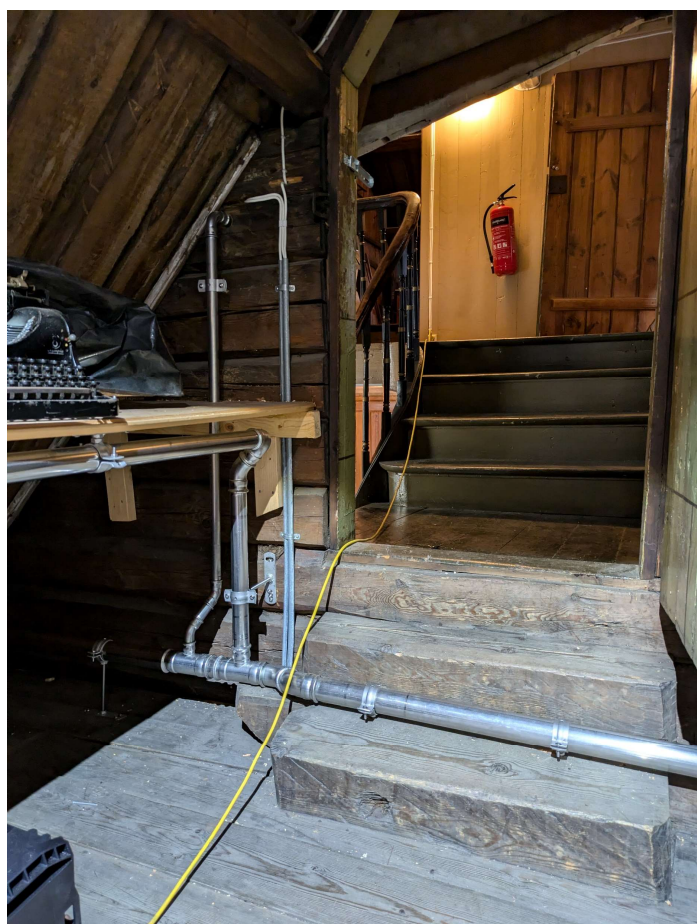
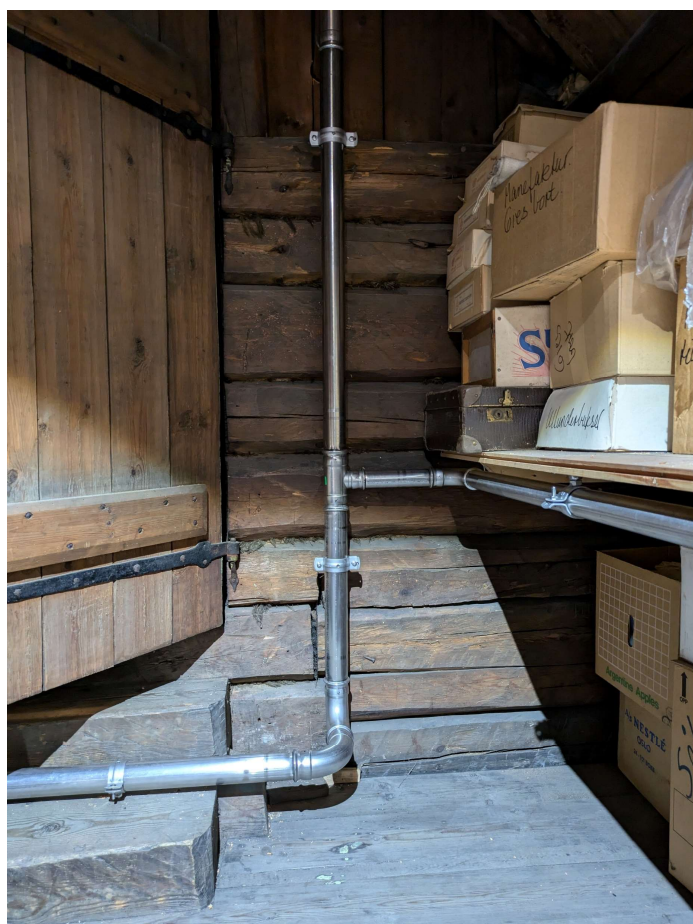
Det var et tidkrevende og komplisert arbeid å montere røranlegget på de trange loftene. Men fagfolkene til Bringsverd VVS laget presise rørstrekk og hulltaking.

Fordi røranlegget må kunne tappes ned, må det ha svakt fall fra ytterste ende til tappestedet. Dette krever stor nøyaktighet ved montasje.

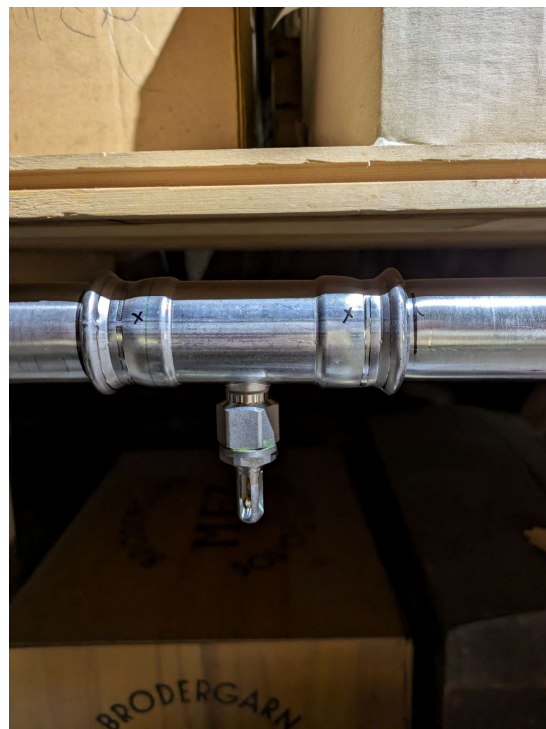
Sprinklerhode til vanntåkeanlegg.

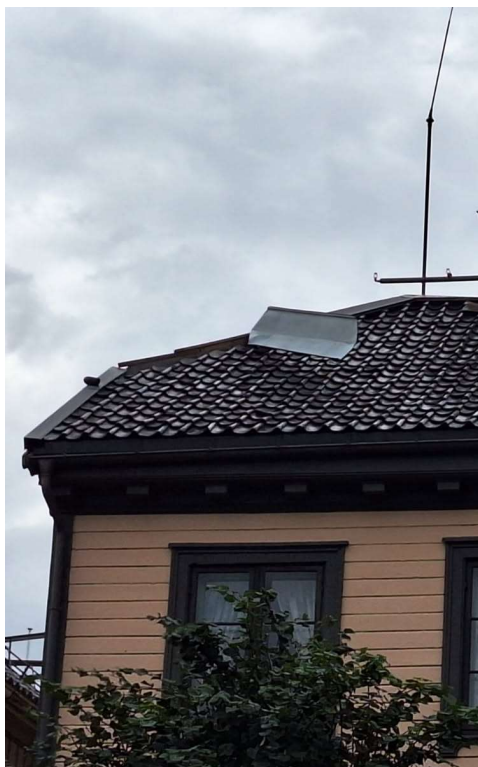
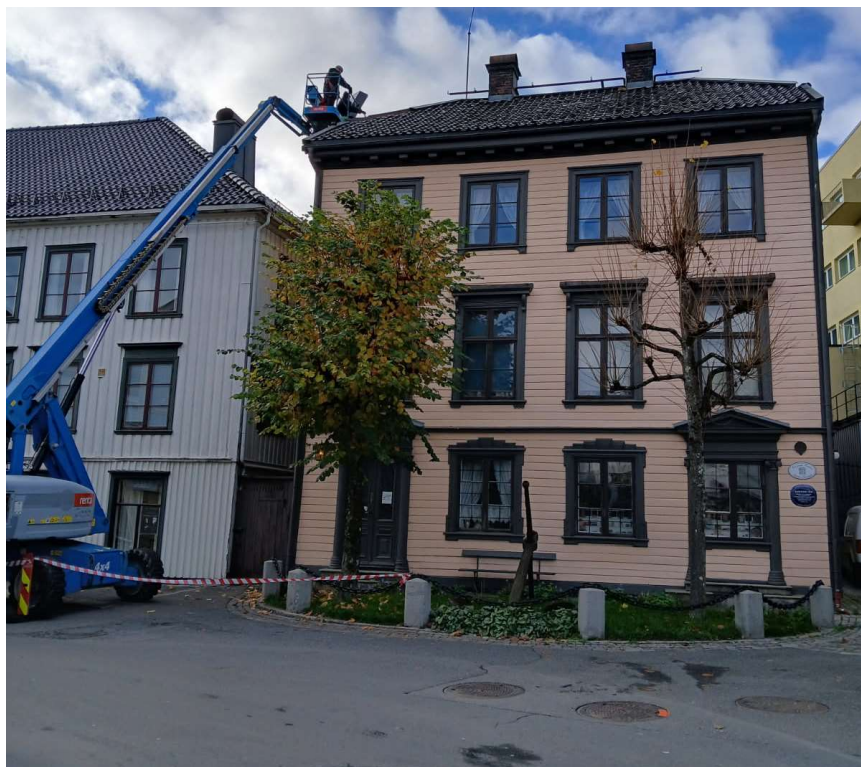
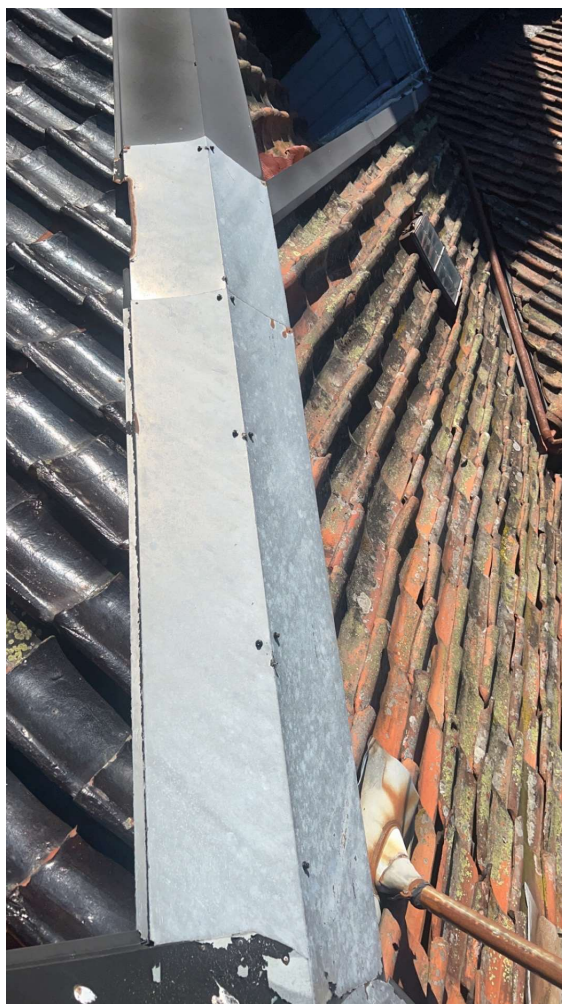
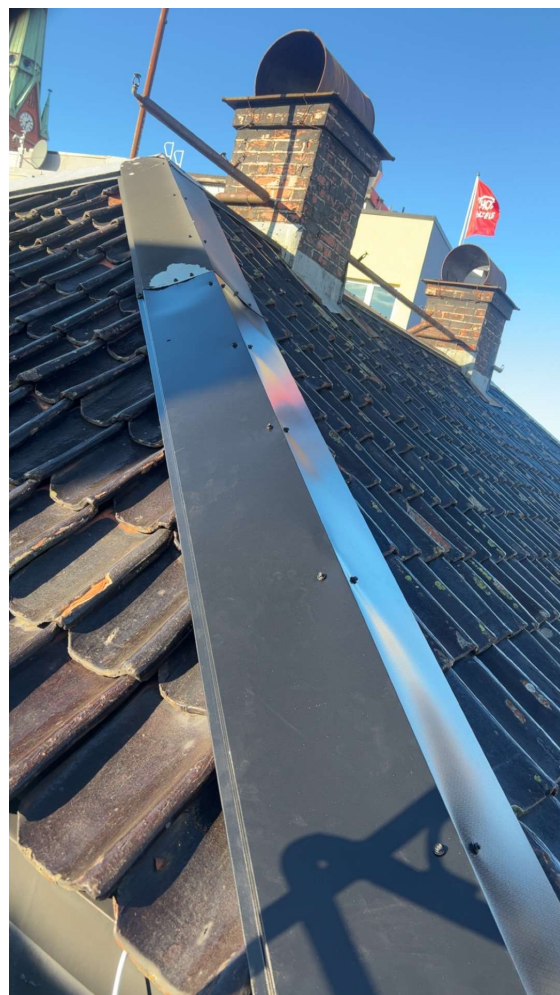
I stormen under ekstremværet Amy blåste flere takbeslag løs. Blikkenslager fra firma Bøylestad Moen reparerte skadene.

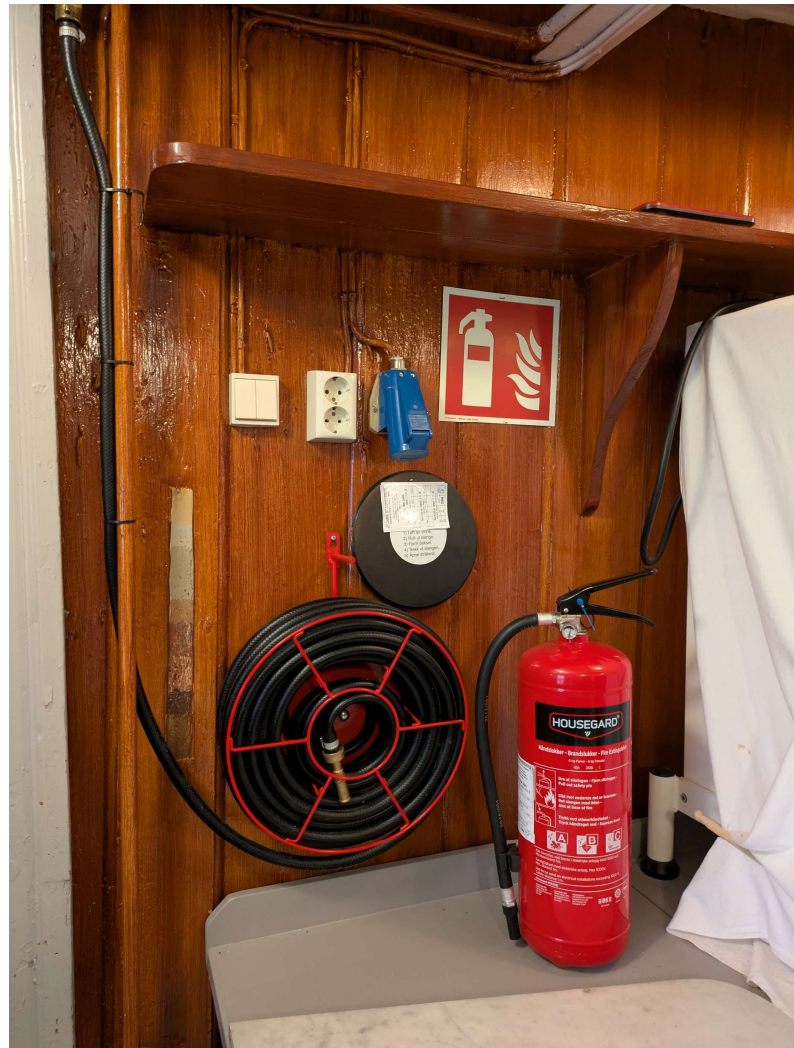
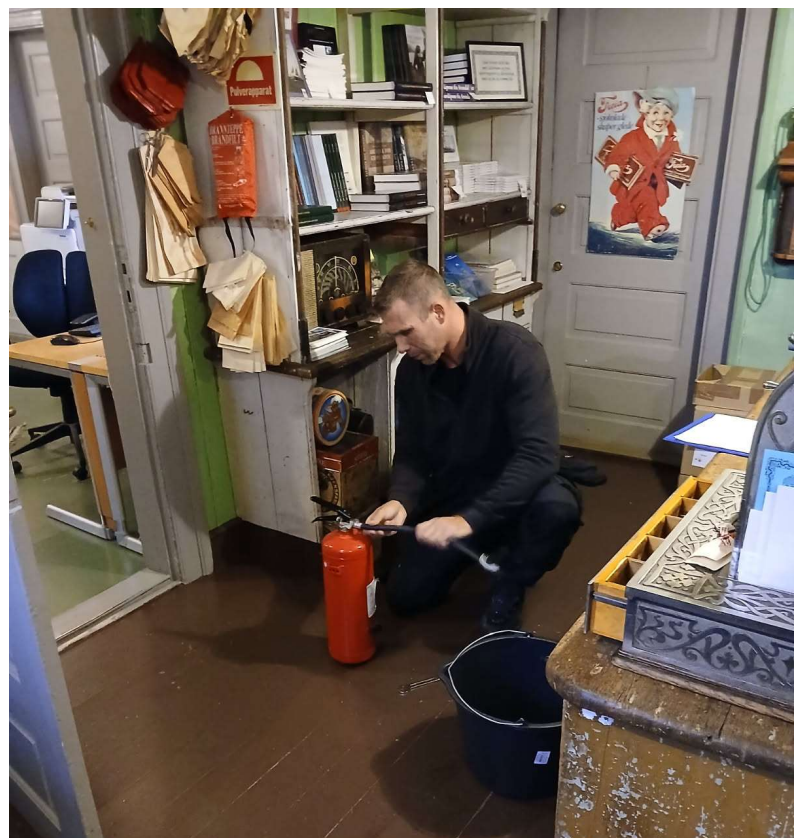
Museet har i dag 3 husbrannslanger installert.

A: Skap montert i trapperom 2.etg med 25 m slangetrommel som når alle rom på denne etasjen.

B: Skap montert i trapperom 3.etg med 25 m slangetrommel som når alle rom på denne etasjen.

C: Slangetrommel med 20 m slange montert i bryggerhus der det er bakerovn.

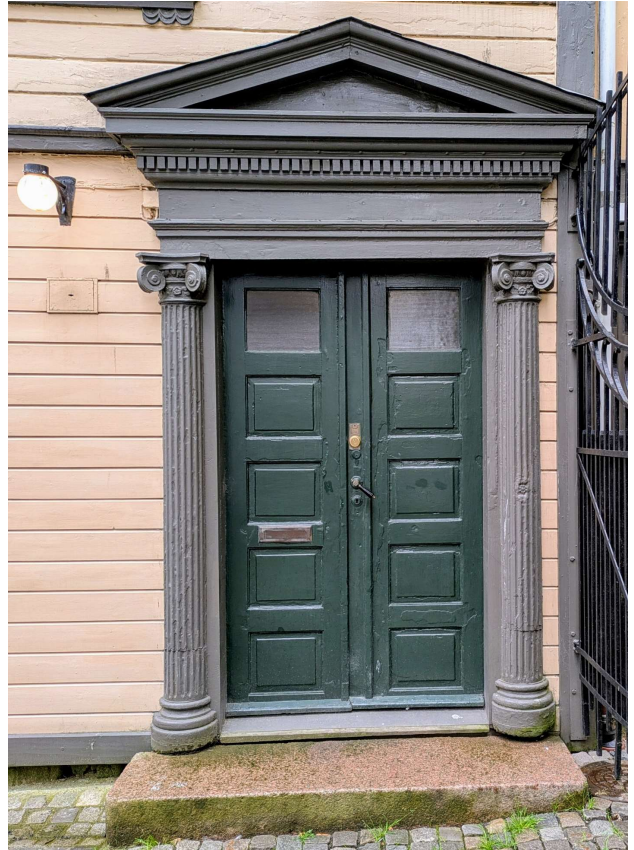
Eksisterende låskasser bevares, nye blir montert ved siden av (eksempel vist på bildet). Som nye låskasser brukes fortrinnsvis utenpåliggende låskasser.

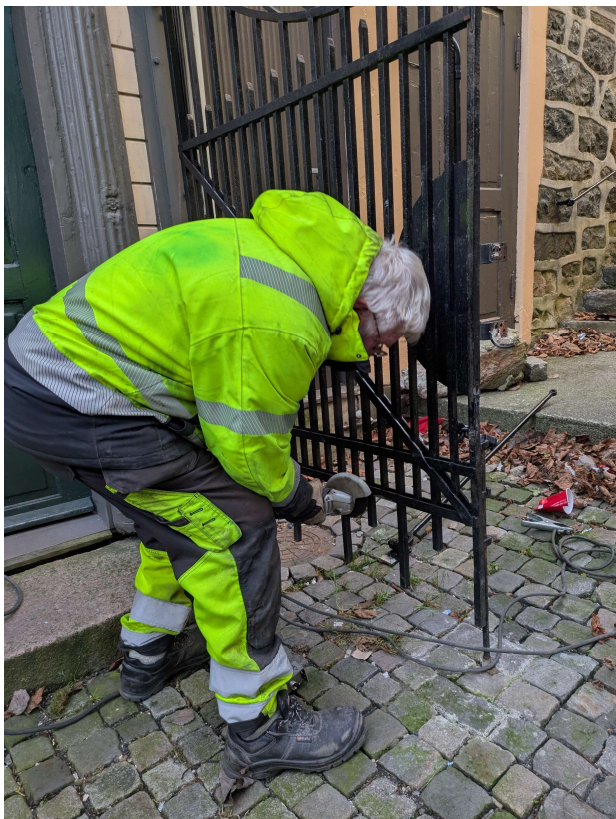
Det gamle festet som gikk ned i bakken fjernes. Her har vi hatt flere innbruddsforsøk.

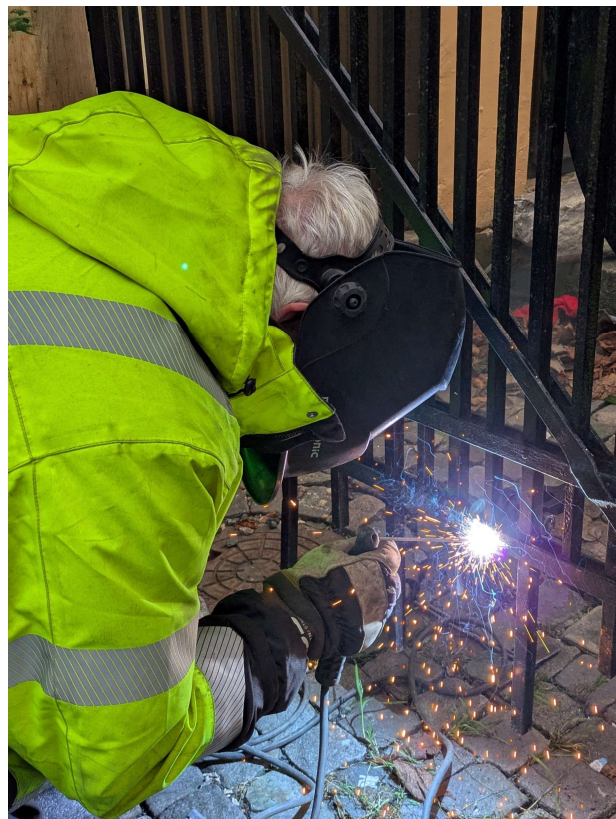
Skader repareres, utført av Kristinero Mekaniske verksted..

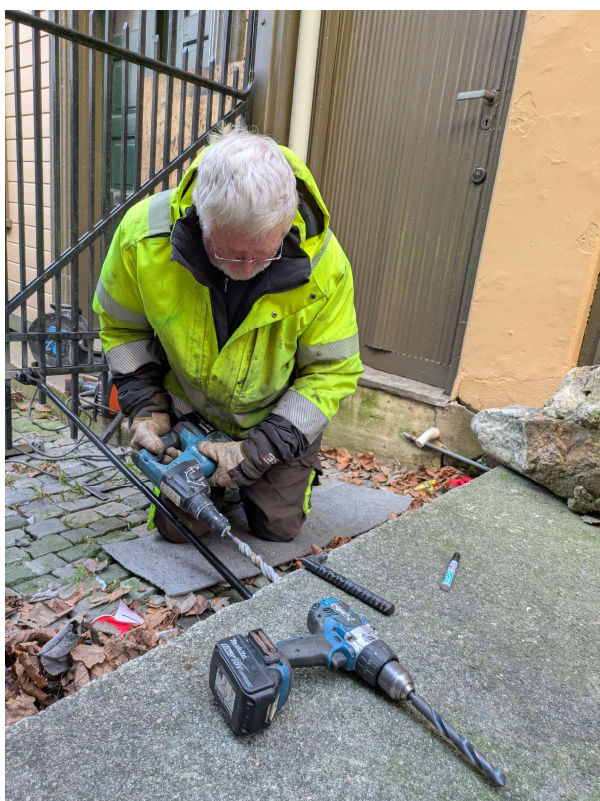
Nytt feste for porten ble etablert på innsiden med et stag som er boret inn i trappen i betong.

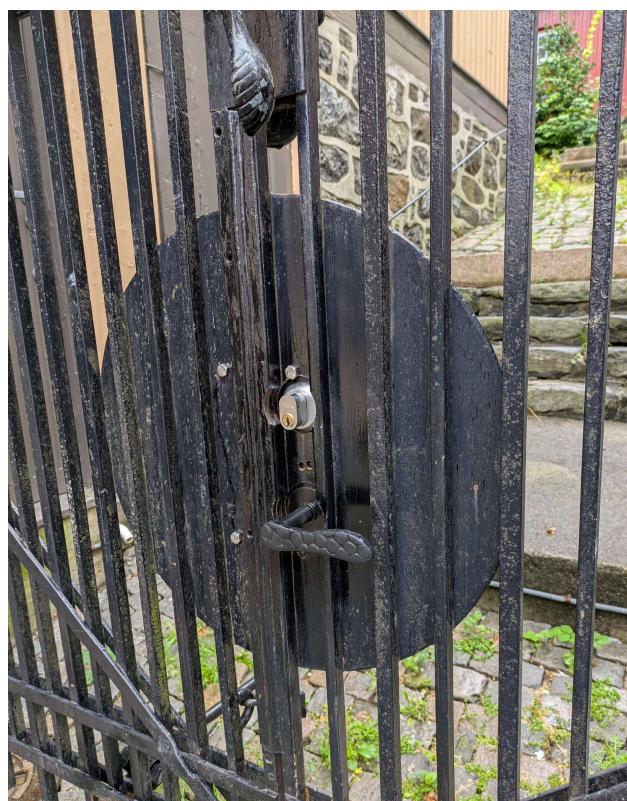
Ny rustfri låskasse er montert på innsiden. Vrideren for rømming fra gårdplassen via porten er umulig å åpne fra utsiden.
