## ► Kartlegging naturmangfold

Arendal innseiling

Oppdragsnr.: **52102613** Dokumentnr.: **RIM04** Versjon: **J05** Dato: **2021-10-05**

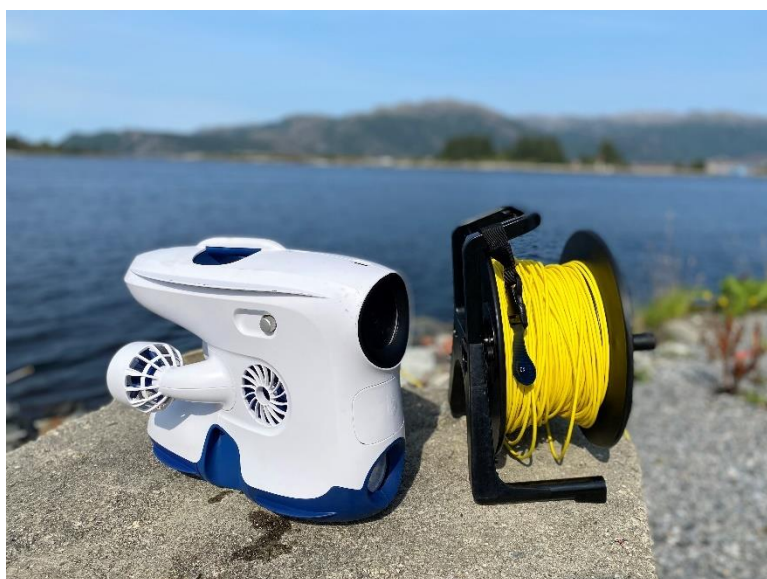
Figur 2: ROV type Blueye Pioneer som ble brukt for å kartlegge tiltaksområdene.

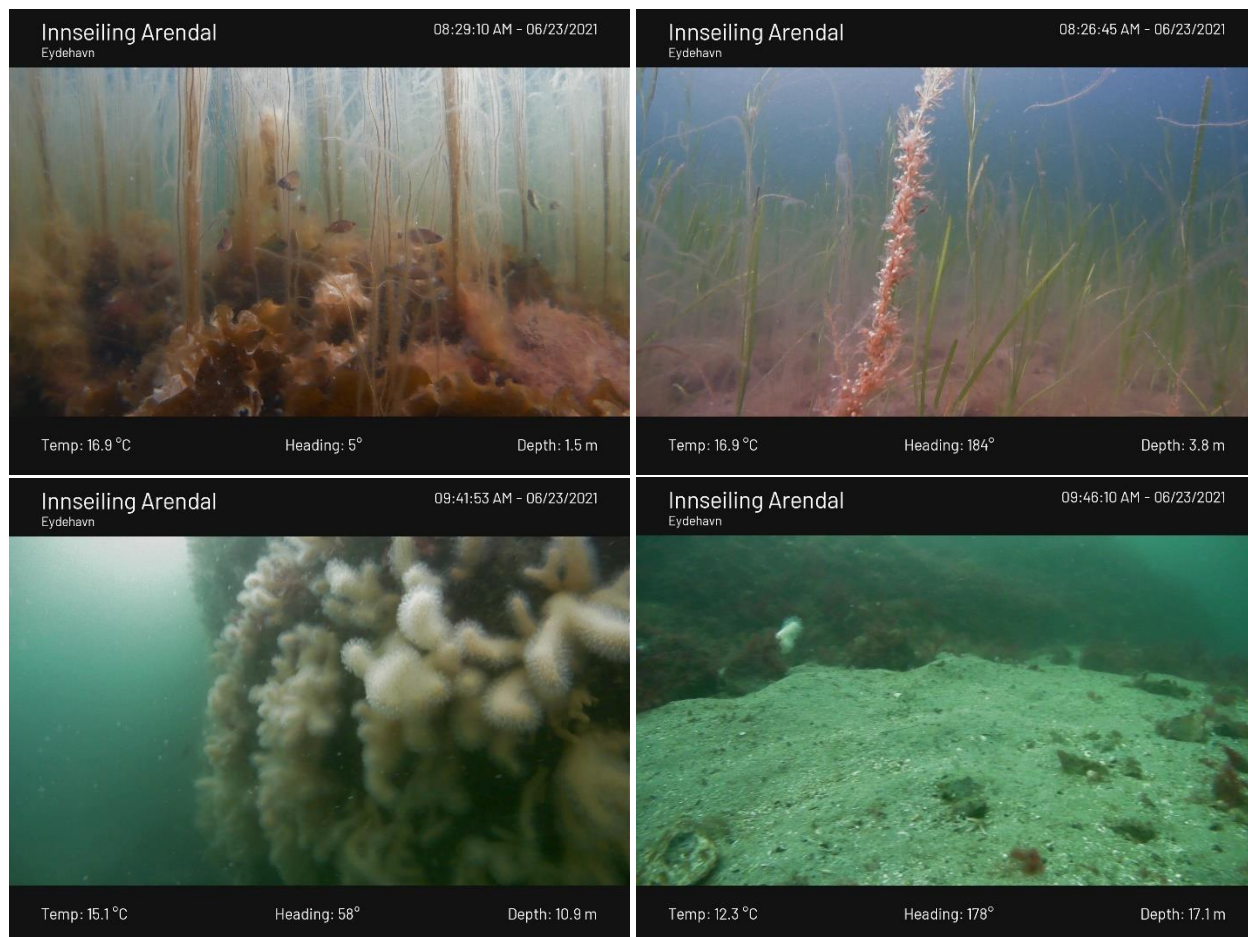
Utdypingsområdet ved Eydehavn har likt sjøbunnshabitat som i Galtesund. Hele området ble registrert som hardbunn. Det var relativt bratt berg ned til ca. 12-15 meters vanndybde og deretter sandbunn. Eksempelbilder er vist i Figur 7.

Området var tett begrodd. Grunnere områder var dominerende av sukkertare og martaum. Mot dypet ble diverse rødalger mer dominerende. Det ble observert ålegras på sørøstlig side av grunnen. Ålegrasengen så ut til å være flekkvis tett med lite trådformede alger. I det grunnere området mot nordøst ble det observert en fremmedart, japansk drivtang.

Det ble observert mange ulike dyr i området. Dødmannshånd ble registrert i store mengder spesielt mot sørvest. Det ble observert flere ulike fiskearter, bl.a. mange leppefiskearter og to åler i ålegrasforekomsten. Det ble også observert noen kråkeboller og flere sjøstjerner (både vanlig korstroll og pigget sjøstjerne).

Figur 7: Eksempelbilder av sjøbunnen i Eydehavn utdypingsområde.

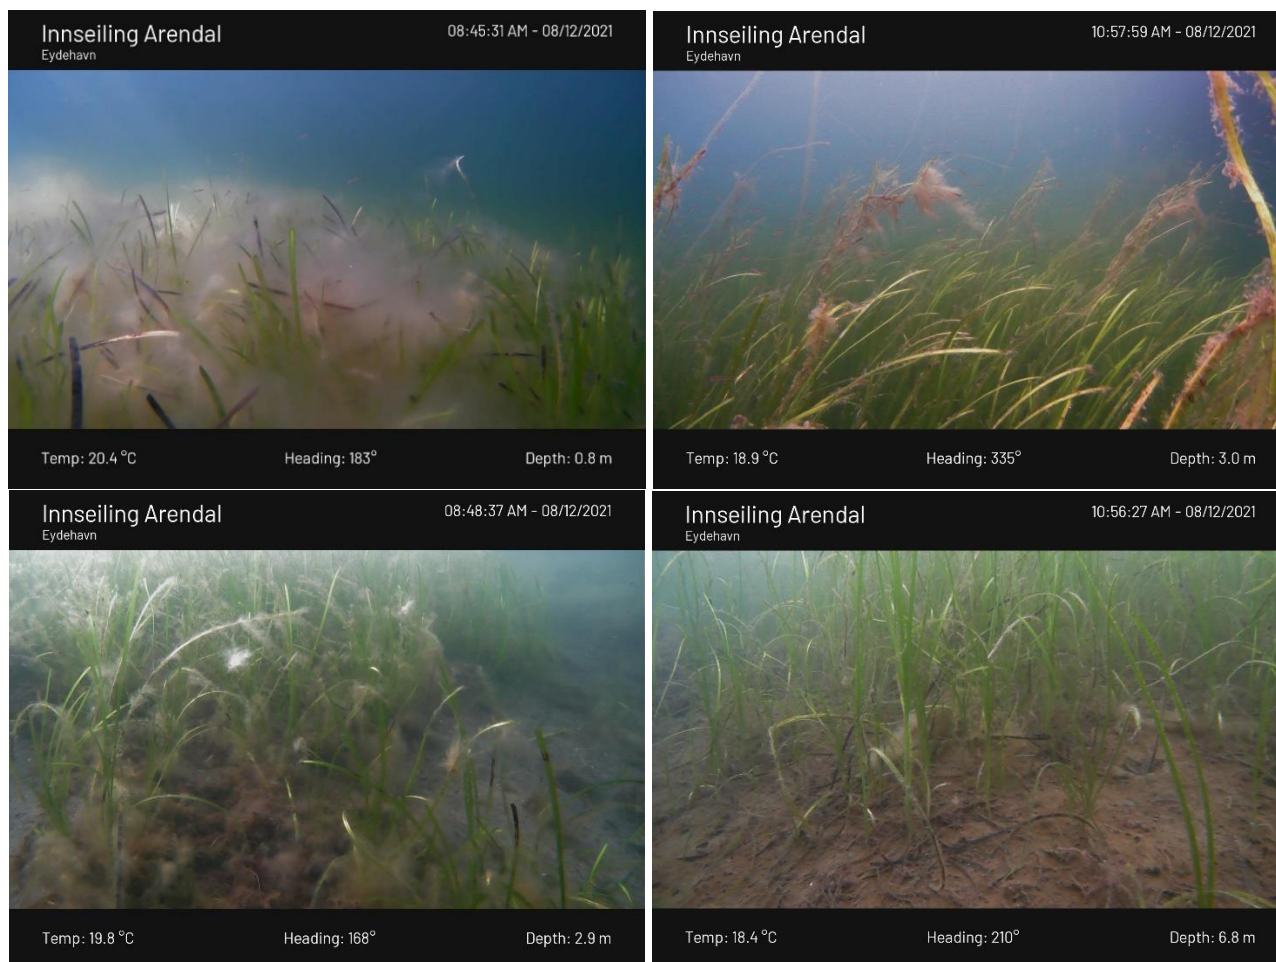
I Tromøysund bekreftet kartleggingen en flekkvis tett eng med blader rundt 50 cm høye ned til 4 m vanndyp. Det ble registrert svært mye trådformede alger i forekomsten. Eksempelbilder av engen vises på Figur 9Figur 6.

I Buøya bekreftet kartleggingen en svært tett eng med høye blader (over 1 m) ned til 7 m vanndyp. Det ble registrert lite trådformede alger i forekomsten. Eksempelbilder av engen vises i Figur 9Figur 6.

Av dyr ble det observert flere ulike leppefisk i engen, fra yngel til voksne.

Figur 9: Eksempelbilder av ålegrasforekomster i Eydehavn. To til venstre fra Tromøysund og to til høyre fra Buøya.
