# 2021123

## Innseiling Arendal

# 2022357

## Eydehavn, Arendal

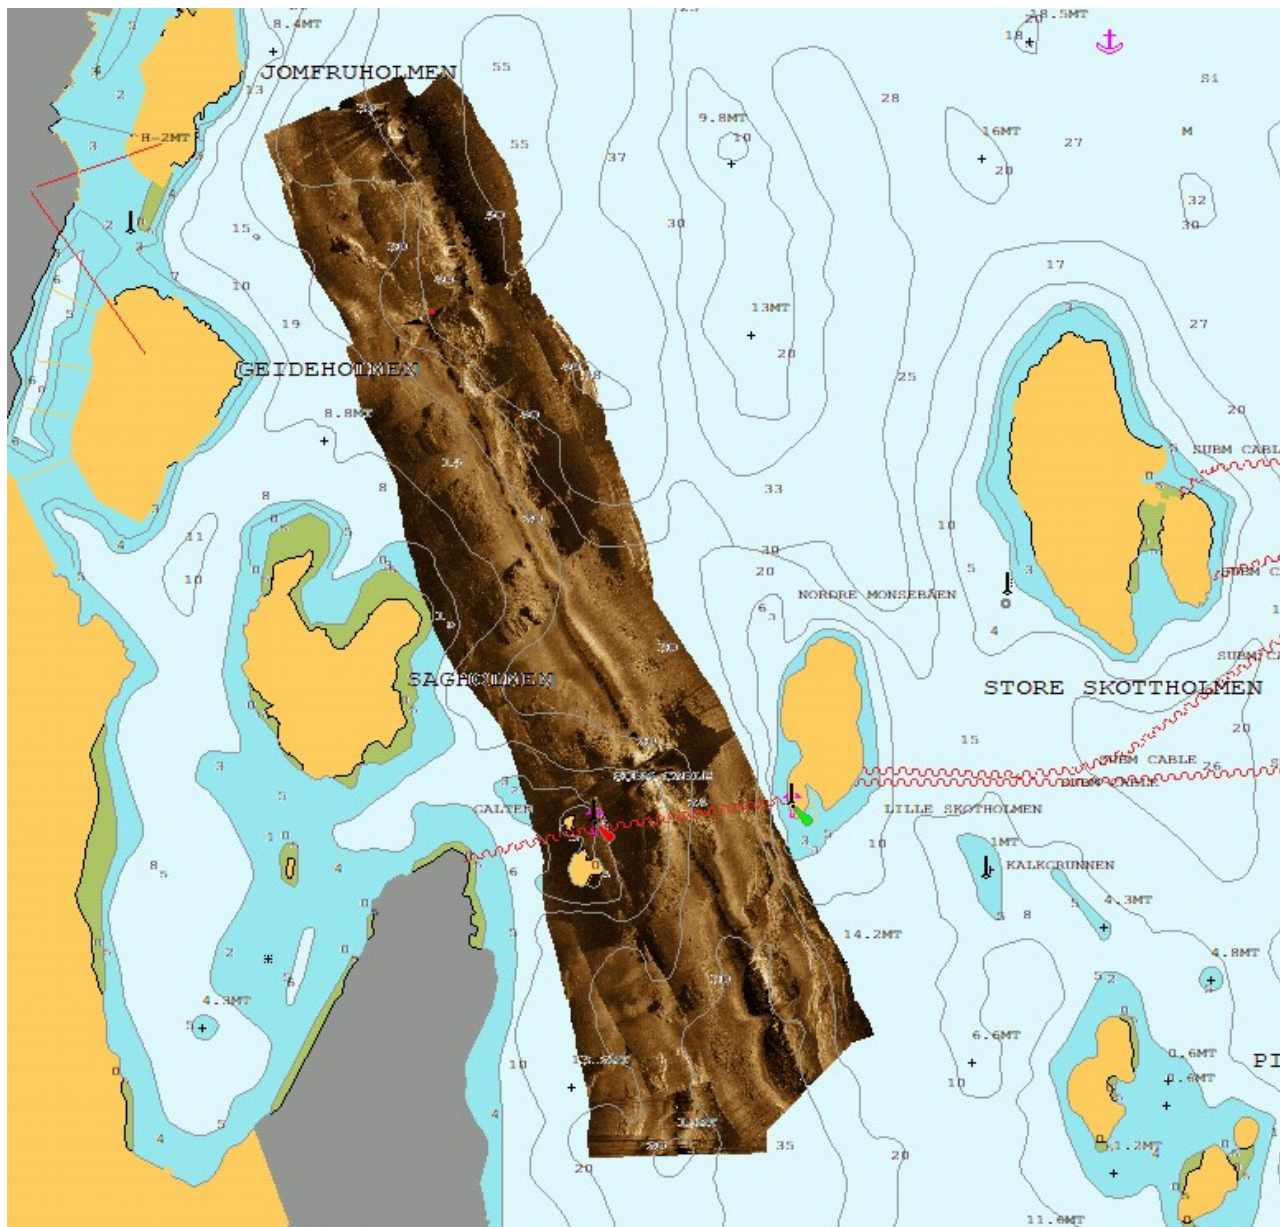
Figur 3. Sonogram Galten. NMM.

Galten består hovedsakelig av fjell med en steinur ut i leia, figur 3. Det ble ikke observert kulturhistorisk materiale i tiltaksområdet på østsiden av Galten. På innsiden og syd for Galten er det et skjellsandområde med typisk havnemateriale fra 1700- og 1800-tallet, figur 4, NMM funnr. 20241. Funnet er relatert til de gamle fortøyningsringene på Galten og Hisøy. Området er avgrenset og lagt inn i Askeladden, den nasjonale kulturminnedatabasen, med ID 278069, figur 5.

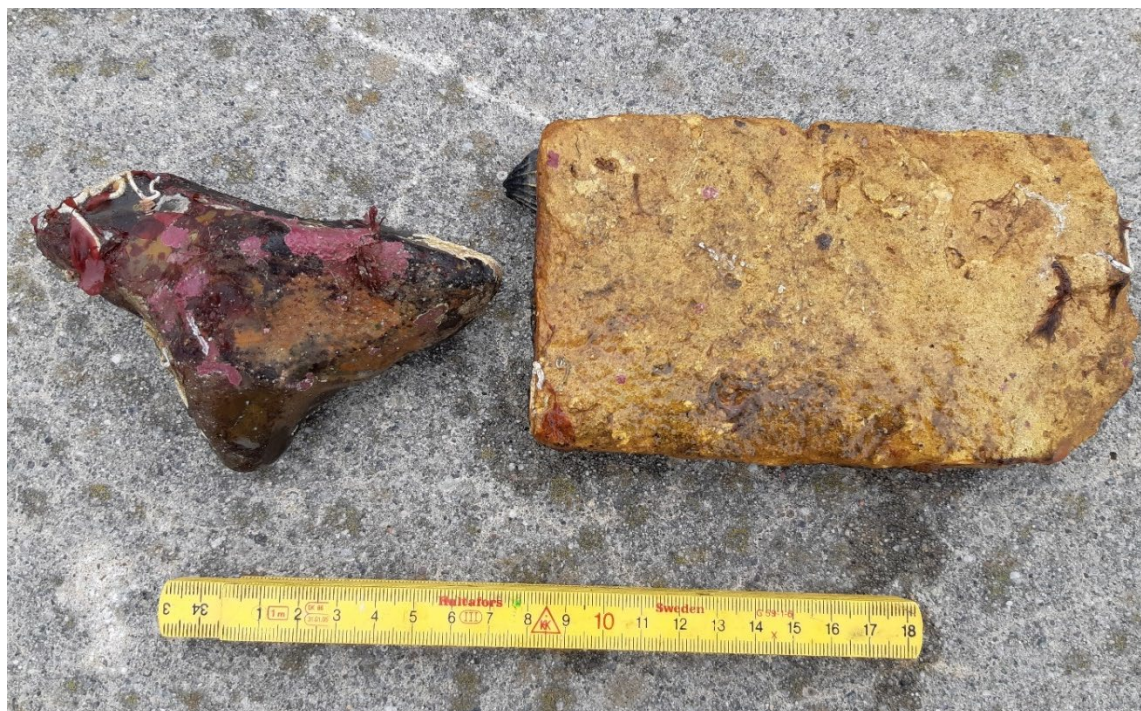
Figur 4. Flintknoll og gultegl fra Galten/Hisøy.

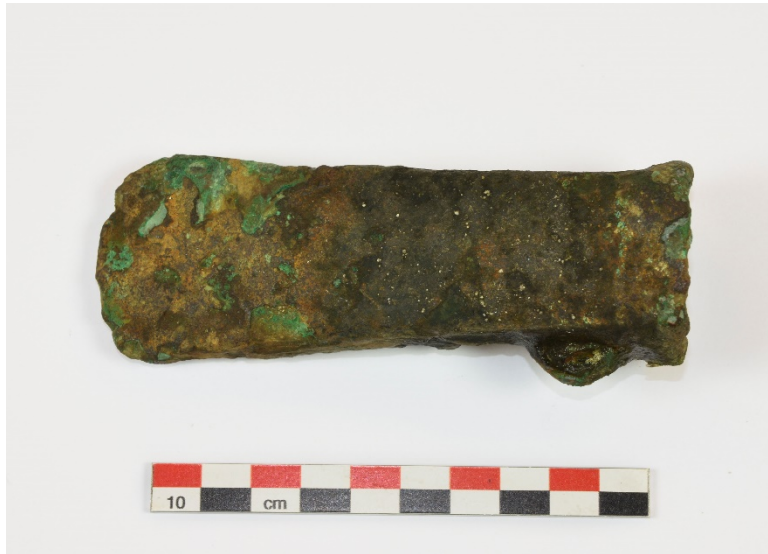
Figur 7. Holkøksen i bronse fra Åmdalsøyra. Typologisk plasseres denne i eldre bronsealder periode III (1300-1100 f. Kr.). Foto: Pål Thome/NMM.

Med metalledetektor og graveskje finkjemmet vi så funnstedet i plan og snitt, og søkte over et større område etter funn fra bronsealder. Ingen nye funn ble gjort. Vi har dermed ikke kunnet påvise noe som støtter hypotesen om et forlis, og heller ikke noe som indikerer at holkøksen kan være et offerfunn. Vi konkluderer følgelig med at ballasthypotesen er den mest sannsynlige.

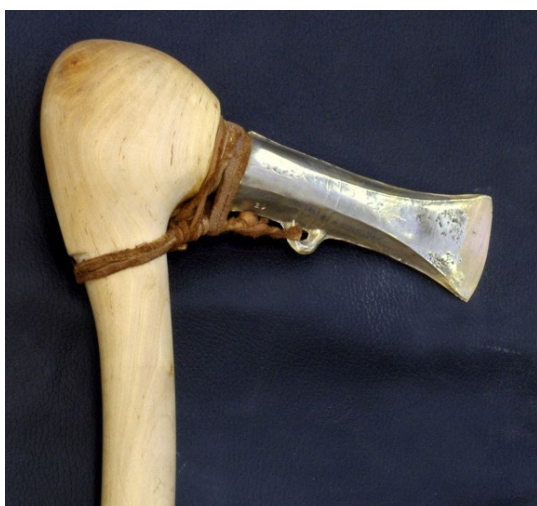
Figur 9. Illustrasjon av hvordan holkøksen var skjeflet. Foto: Kulturarv.

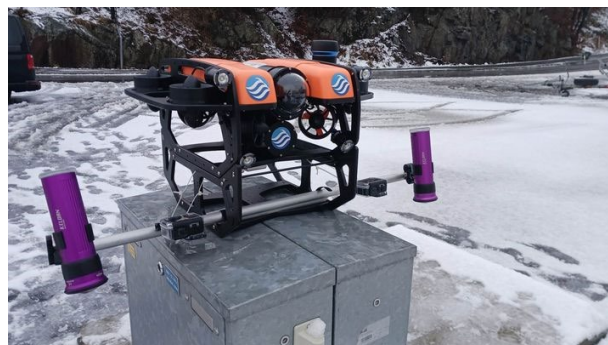
Figur 2. BlueRov2 med fotogrammetrigrigg.

dybden kontinuerlig med ekkoloddet. Det blir brukt til å regulere sonarfiskens høyde over bunnen, samt bygge opp lokal batymetri. Den fjernstyrte undervannsfarkosten, ROV, var en BlueRov2 med fotogrammetriringg.

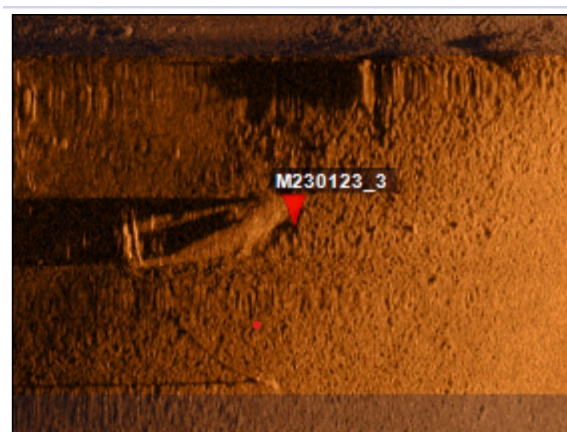
**Name** M230123\_3  
**Position** 58°30.054' N  
8°53.463' E  
**Source** Side Scan File  
S230118\_6.dvs  
**Created** 2023-01-23  
13:07

Figur 5. Båt 2. Moderne type.
