Kystverket

Innseiling Arendal

Oppsummering av miljø- og geotekniske undersøkelser

Oppdragsnr.: 52102613 Dokumentnr.: RIM6 Versjon: J02 Dato: 2022-03-04

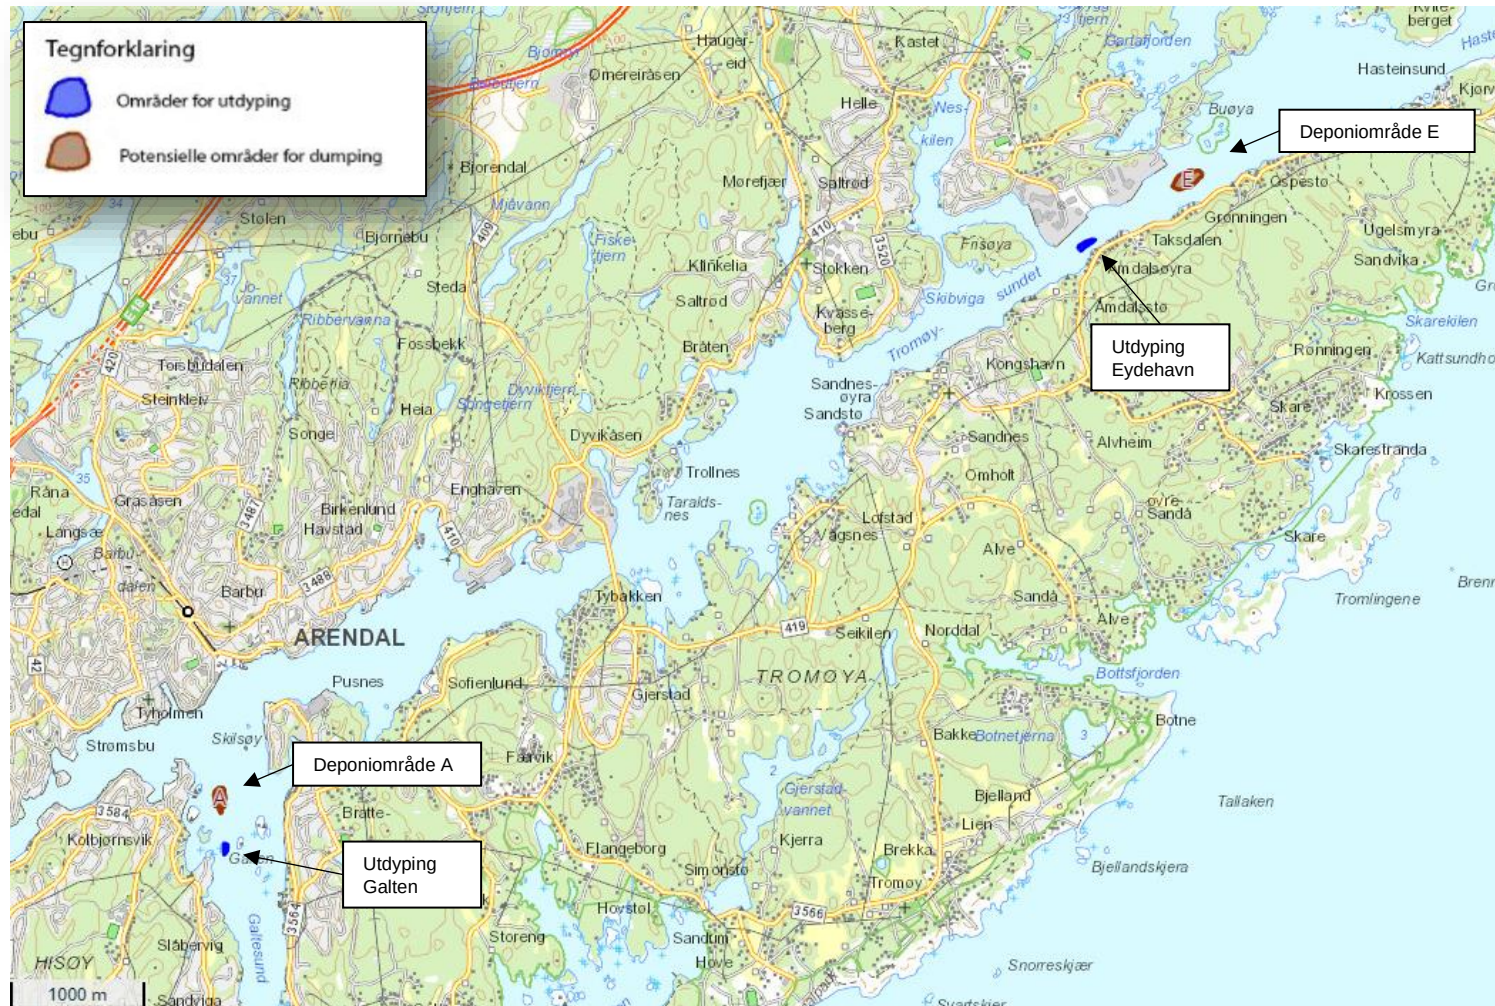
Figur 1: Oversiktskart av Galtesund (blått felt til venstre og vurdert deponiområde A) og Eydehavn (blått felt til høyre og vurdert deponiområde E).

Det er planlagt utdyping ved to områder, Galten og Eydehavn, i innseilingen til Arendal, Agder fylke. I tillegg vurderes potensielle deponeringsområder nær Galten (deponeringsområde A) og nær Eydehavn (deponeringsområde E), se Figur 1. Flere deponiområder har vært vurdert underveis [1].

Figur 1 viser plassering av utdypings- og potensielle deponeringsområder.
