NOTAT

OPPDRAG	Eablering Fasiliteter – BN4 – Reguleringsplan - RIG	DOKUMENTKODE	10254753-RIG-NOT-002
EMNE	Geoteknisk vurdering – Utredning av områdestabilitet	GRADERING	Åpen
OPPDRAGSGIVER	Forsvarsbygg	OPPDRAGSLEDER	Silje Røde
KONTAKTPERSON	Are Vestli	SAKSBEHANDLER	Silje Røde
KOPI:		ANSVARLIG ENHET	10235011 Geoteknikk nord

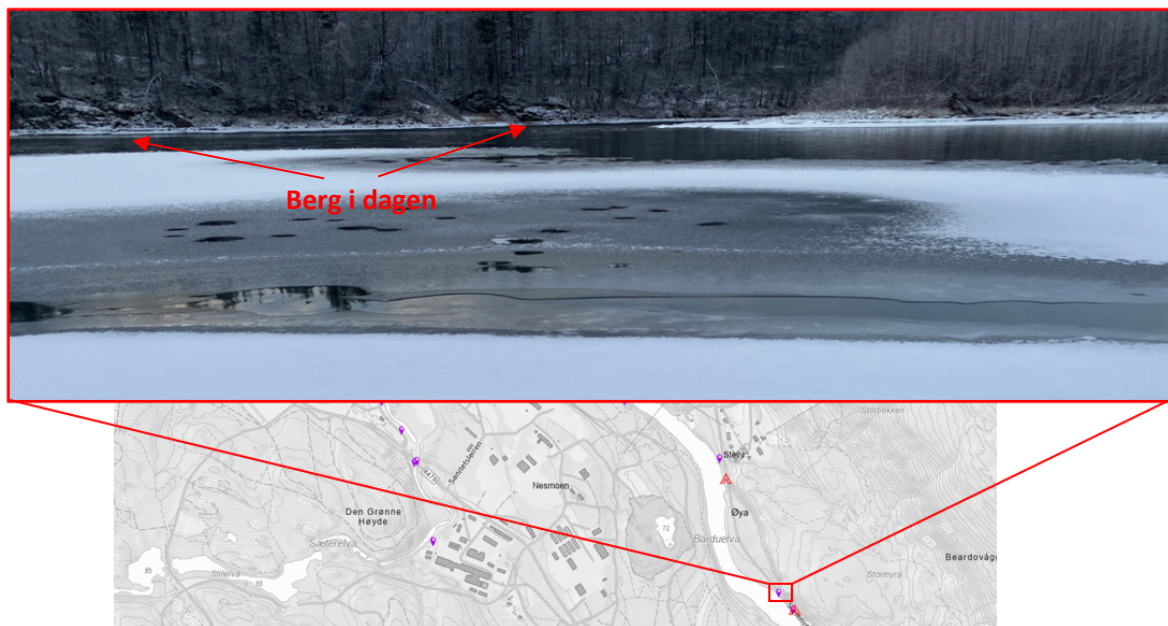
På befaringdato var det klart vann i elva. Kjentperson på stedet forklarte at det var høyere vannstand enn normalt på grunn av feil på anlegget. Barduelva er regulert ifm. kraftverk. Observerte skråninger sett fra østsiden av elva viste at de var dekket av vegetasjon i form av lyng og trær, ingen observerte blottlagte løsmasser. Mulig tegn på noe jordsig i den ene skråninga, se Figur 3-6. Det var relativt like forhold langs hele skråningen. I den sørlige delen av området var det stedvis berg i dagen på begge sidene av Barduelva, Figur 3-7 viser elvebredden ved Nesmoen sør.

Figur 3-7: Bilde tatt fra østsiden av elva og mot Nesmoen sør, stedvis berg i dagen ved elvebredden.

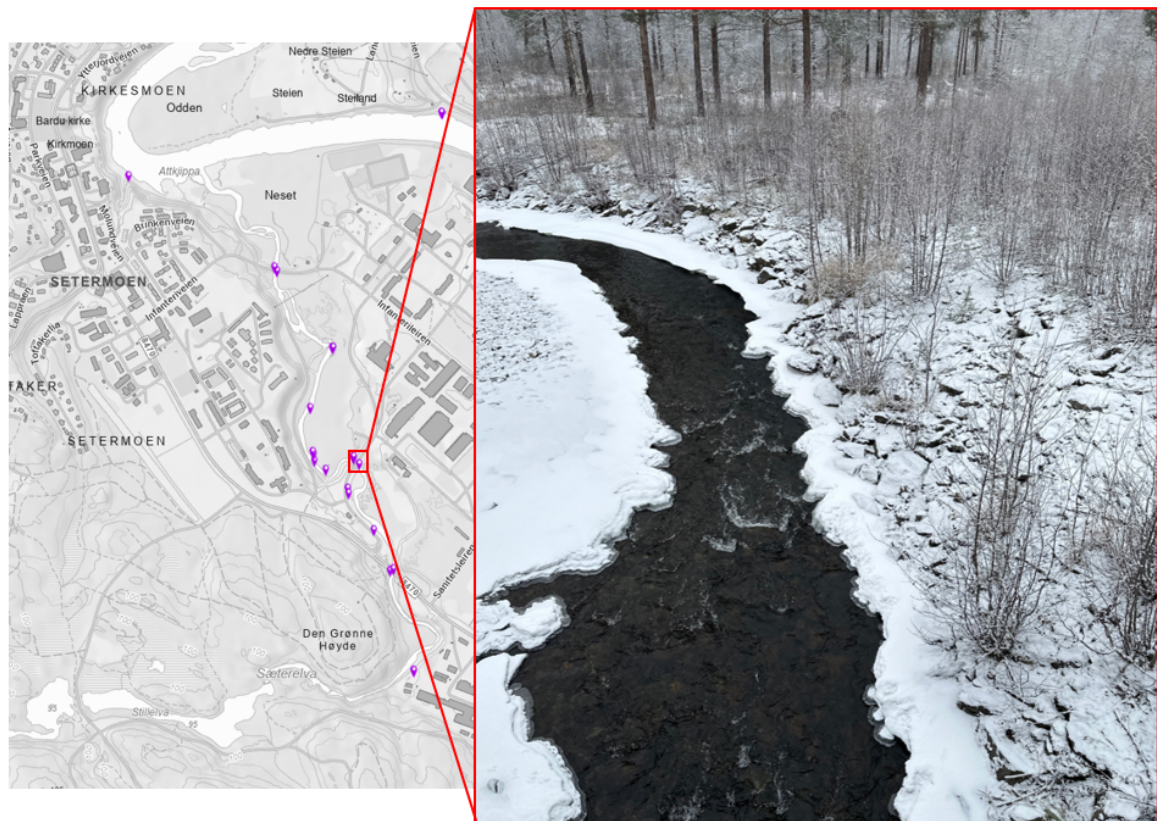
Elvebunnen i elva er steinbelagt, og i flere av svingene ble det observert steinblokker som fungerer som en naturlig erosjonssikring. Ifølge kjentmann er det flere av områdene ved Sæterelva som oversvømmes ved flom. På grunn av isdekt elv var det ikke mulig å se noe ved utløpet til Sæterelva i Barduelva.

Figur 3-8: Yttersvingen av Sæterelva sett mot nord, svingen er steinbelagt.
