Notat

Setermoen, status forurensede lokaliteter i forbindelse med reguleringsplan

Saksnummer:	1004/2024
Notatdato:	8. februar 2024
Mottaker(e):	Senioringeniør, Are Vestli
Saksbehandler:	Miljørådgiver, Harald Bjørnstad
Kvalitets sikrer:	Miljørådgiver, Arne Eriksen

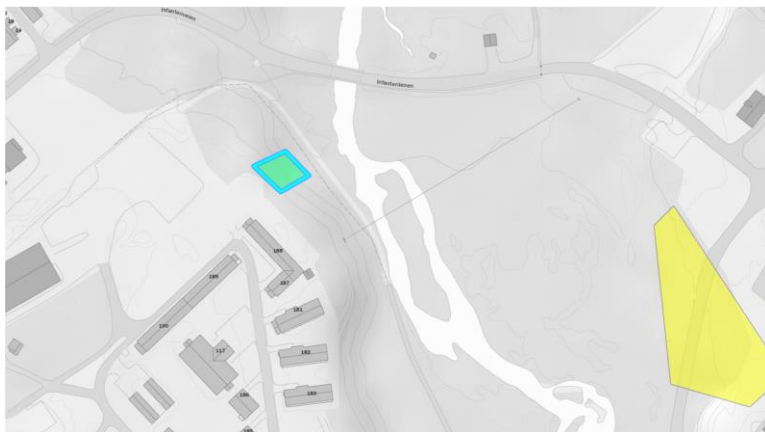
2. Lokalitet 5862-A, Setermoen Artillerileiren- Deponi på Brinken, areal 491 m², aktivitet har vært avfallsdeponering. Det er påvist oljeforurensning, men området er lite forurensnet ihht undersøkelser gjennomført av Promitek i 2001, 2002 og 2005. Det er ikke behov for videre undersøkelser eller tiltak med dagens arealbruk. Se kart under.

Kart 2: Se grønt avmerket område, med blå kant for beliggenhet av deponiet på Brinken

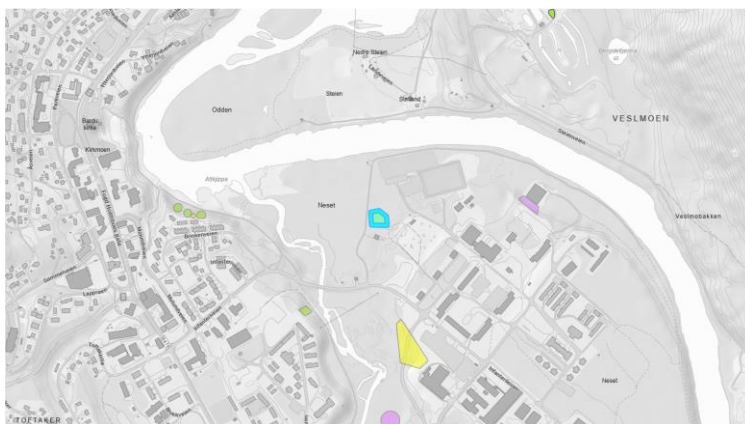
3. Lokalitet 5861-B, Setermoen Kavalerileiren – Fylling, areal 1473 m². Området har vært undersøkt av Promitek i 2001 og 2002. Det er ikke behov for videre undersøkelser eller tiltak med dagens arealbruk. Se kart under.

Kart 3: Se grønt avmerket område med blå kant for beliggenhet av fylling i Kavalerileiren.

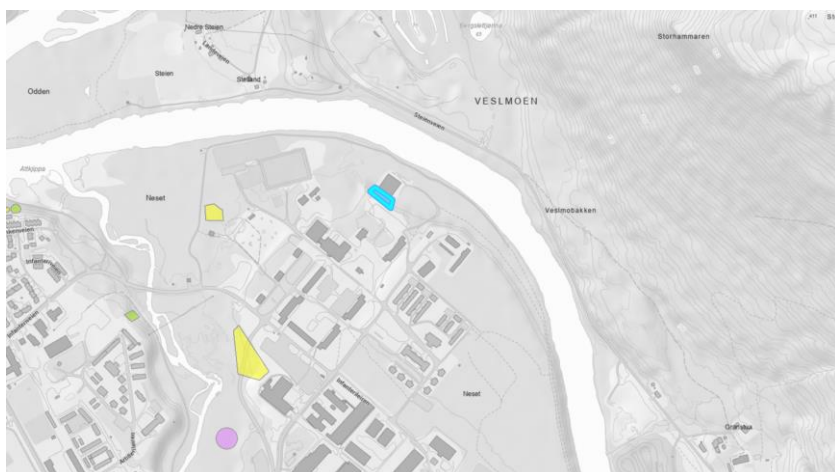
4. Lokalitet 15847-A, tidligere kortholdsbane-2, areal 2063 m². Det er mistanke om tungmetallforbindelser (bly, kobber, sink og antimon) i forbindelse med skyteaktiviteten. Området er ikke kartlagt eller undersøkt. Status er derfor uavklart. Det anbefales oppfølging.

Kart 4: Se blått avmerket område for beliggenhet av tidl. Kortholdsbane

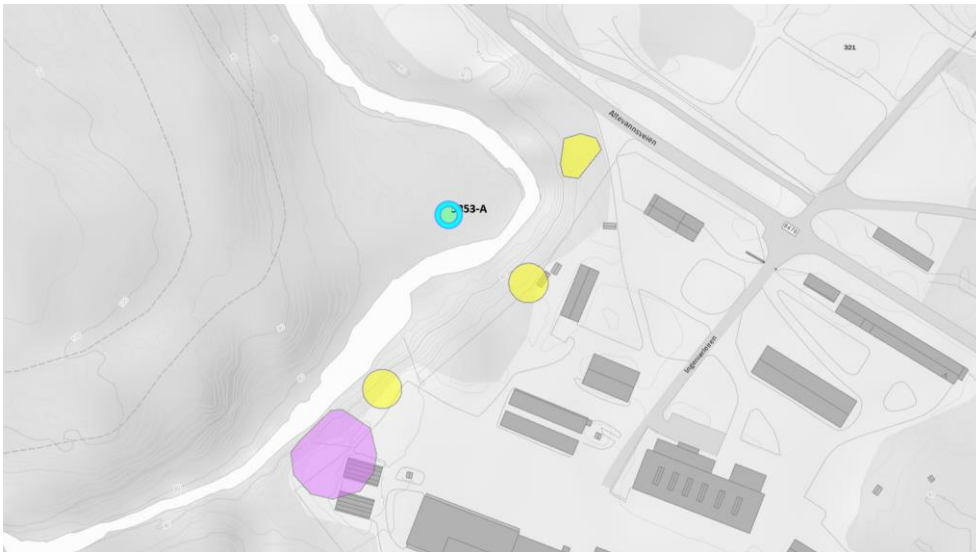
11. Lokalitet 5853-A, Seterelva 2, areal 99 m². Lokalitet i elv. Det er iht Miljødirektoratets database akseptabel tilstand mht dagens arealbruk, selv om det er en liten mistanke om metallforbindelser, er det lav risiko, da nivåene antas å være lave. Det er derfor ikke anbefalt videre oppfølging på det nåværende tidspunkt. Se kart under for beliggenhet.

Kart 9: Blå-grønt avmerket område viser lokalitet i elv.

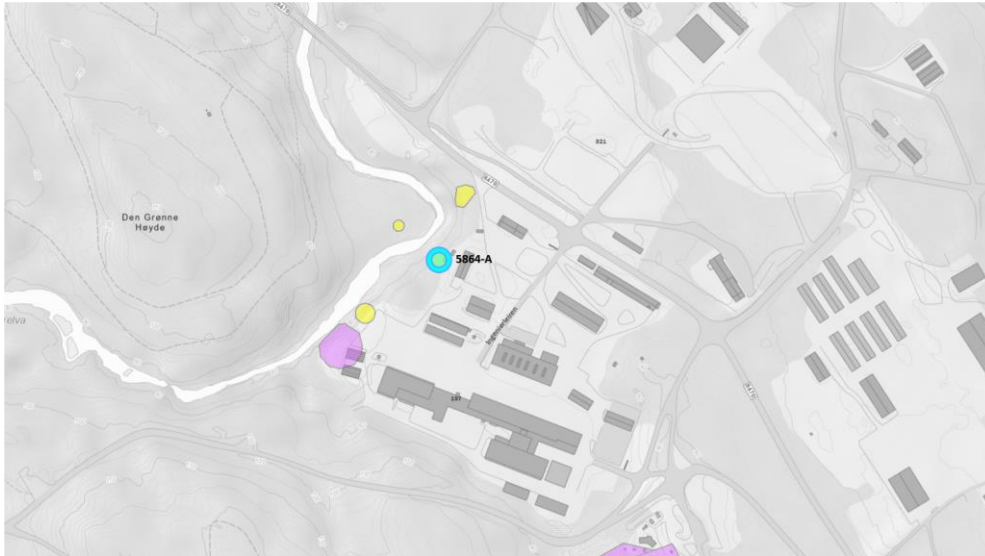
12. Lokalitet 5864-A, Setermoen ingeniørleir- forurenset grunn, areal 319 m². Området har vært undersøkt av Promitek i 2001 og 2002. Det er blitt påvist noen metallforbindelser, men det er akseptabel tilstand med dagens arealbruk. Se kart under for beliggenhet.

Kart 10: Blå-grønt avmerket område viser forurenset grunn i ingeniørleiren

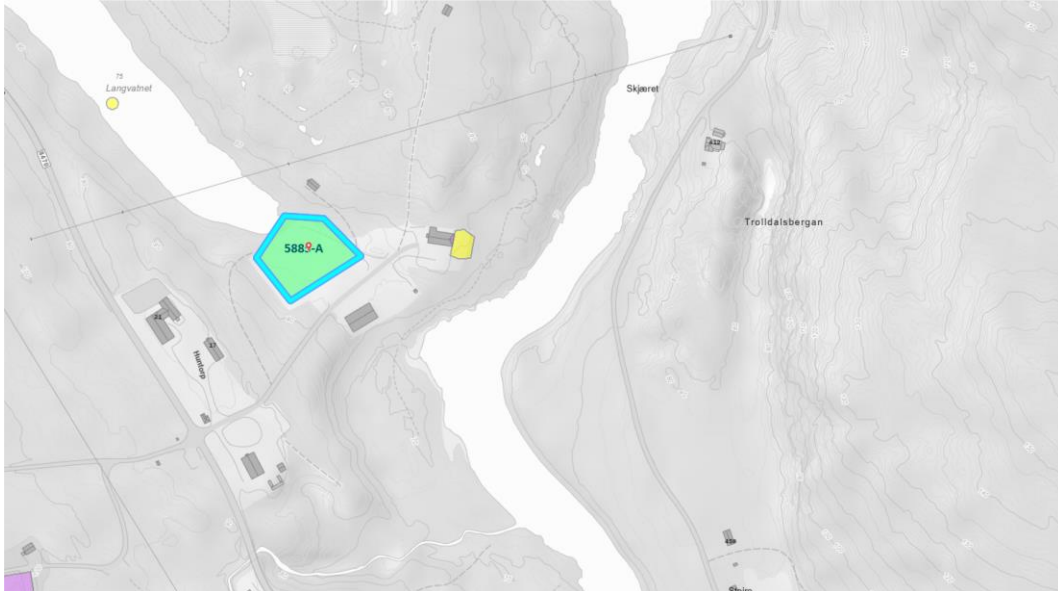
16. Lokalitet 5885-A, Hundtorp leir- deponi 1, areal 4633 m². Området har ikke vært undersøkt og status er uavklart. Det er behov for undersøkelser av deponiet samt vurdere ev spredning av uønskede stoffer til Langvatnet. Se kart under for beliggenhet.

Kart 14: Blå-grønn avmerking viser området av deponiet som ligger nær Langvatnet

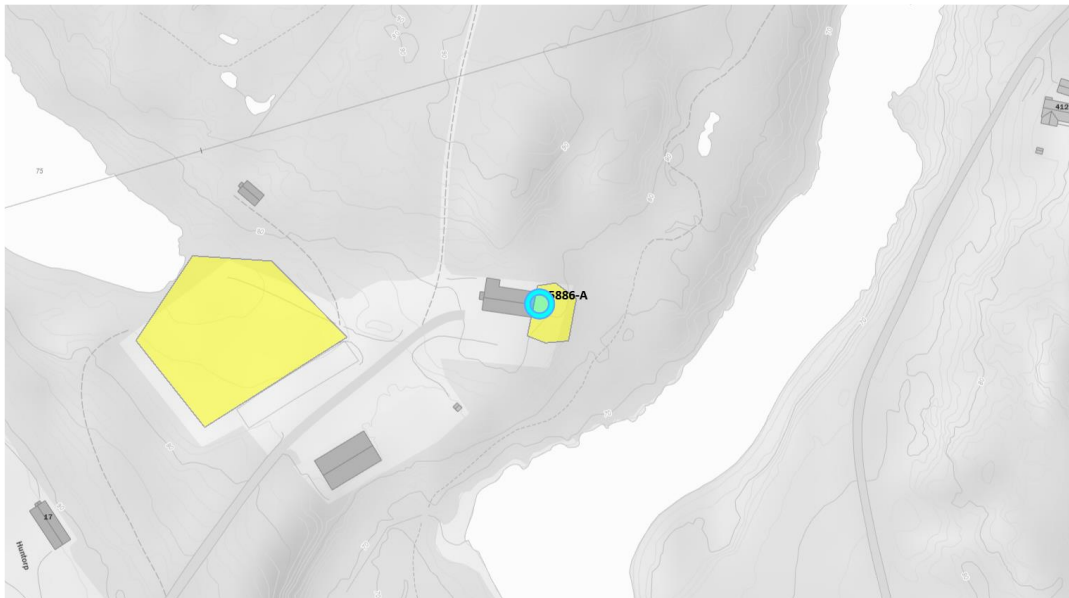
17. Lokalitet 5886- A, Hundtorpleir deponi 2, areal 99m² (antas vilkårlig satt). Området er ikke undersøkt og det er mistanke om forurensning etter deponering av avfall av ukjent karakter. Status uavklart og det er behov for undersøkelser. Se kart under for beliggenhet.

Kart 15: Blå ring viser beliggenhet til deponi 2 i Hundtorp leir
