# Traktorvei kl.7, Svartbekk - Tona

UTBYGGER: TOR LUNDER, SVINDAL

INGENIØRGEOLOGISK VURDERING.

<rev 1, 03.11.2025. Oppgradering til veiklasse 7

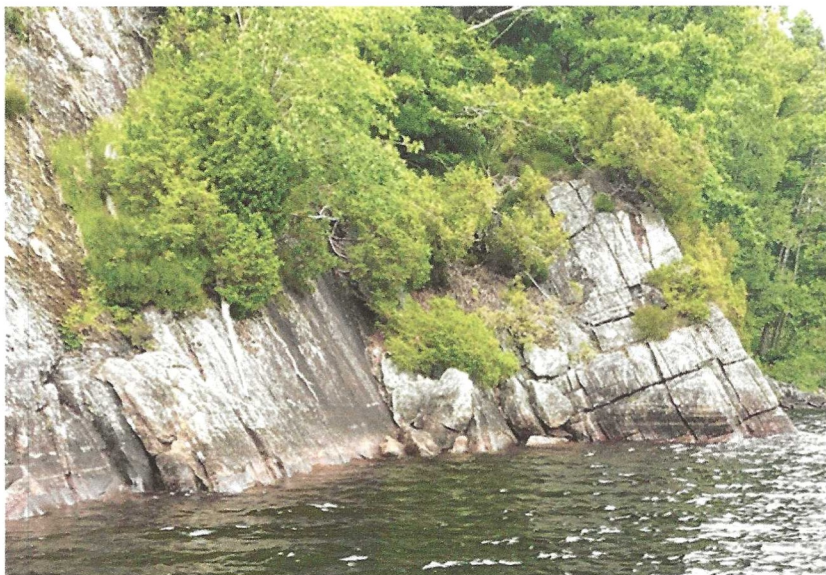
**Figur 1.02. Fjellparti før Tona. Oppsprukket dagfjell**
