# Skredfarevurdering

For Reguleringsplan område Øyvoll 111\_3 og 111\_2 Farsund  
kommune

**Oppdragets navn:** 12602-22 Reguleringsplan område Øyvoll 111\_3 og 111\_2 Farsund kommune

**Dokumentets navn:** Skredfarevurdering

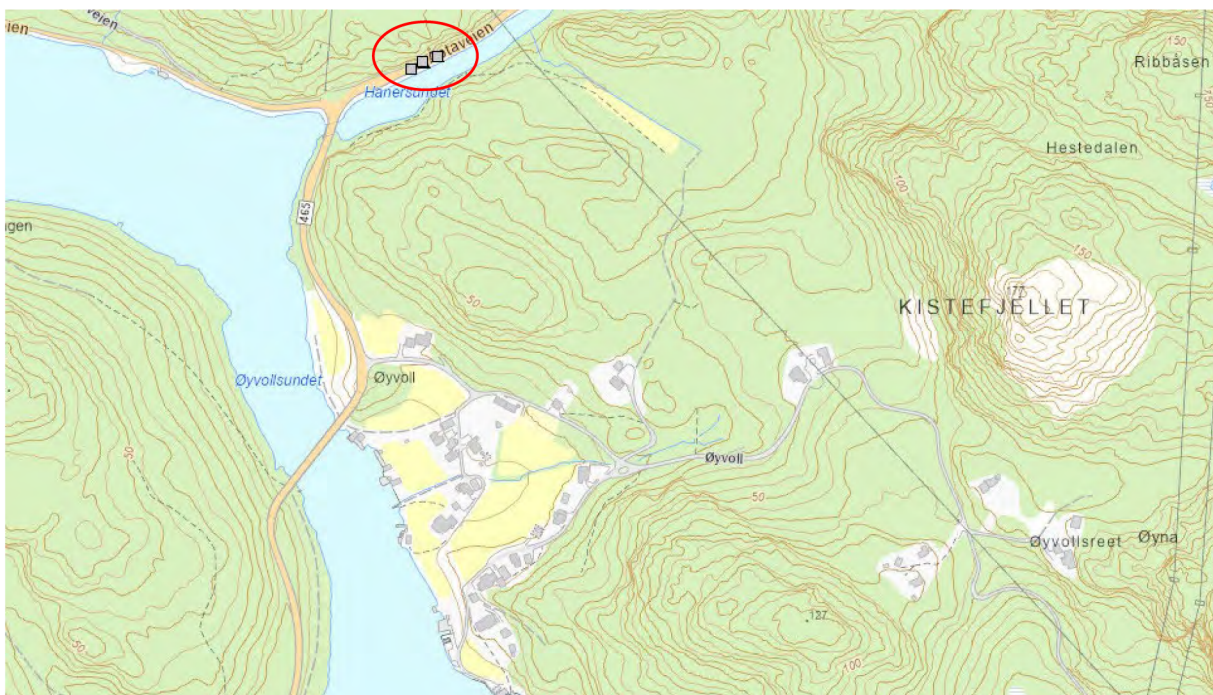
Figur 9 Skredhendelser (www.nve.no)

NVE (<https://temakart.nve.no/tema/SkredHendelser>) har ikke registrert skredhendelser innenfor aktuelle områder. Det er registrert skredhendelse ved Hanersundet, nord for aktuelt området som her vurderes, se figur 9.

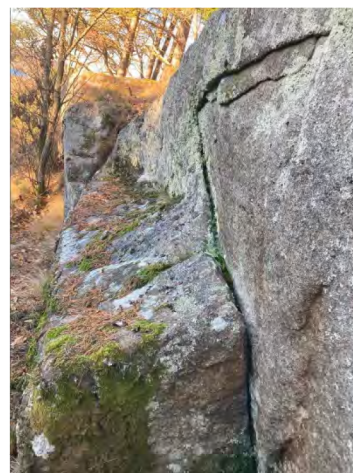
**Figur 10** Eksempel på sprekkssystemer

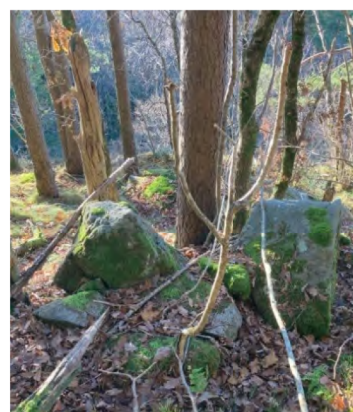
Det ble observert flere potensielle løsneområder for steinsprang. Stedvis ligger det store steinblokker og steinheller i skråhelling. De er gjerne understøttet av mindre stein eller småtrær som har vokst opp på undersiden, og kan i utgangspunktet se ut som de ligger trygt, men som kan være potensielle blokker for utrasing. Det ble registrert trær som har veltet nedover og som ligger over steinblokker. Noen steder er det vertikale sprekkdannelser i fjell, mindre og store, som vist på figur 10. Andre steder vokser det opp furu, eik eller andre lauvtre som, når de blir store nok, kan velte fordi det er bratt terreng og skrin jord. Det kan medføre utrasing av steinblokker som ligger rundt trærne. Se eksempel i figur 11.

**Figur 11** Steinblokker rundt trær

Området har stor bratthet, opp mot 65 grader, og inneholder sprekkdannelser og steinblokker som kan løse ut. Dette medfører stor risiko for steinsprang/skred, og slik risiko vil derfor medføre krav om etablering av sikring av fjell. Det må gjøres betydelig arbeid med sikring av Kistefjell for at området nedenfor skal kunne bebygges. Se markert området som må sikres i figur 23, rød sirkel. Sikring kan gjøres med kombinasjon av wirenett/steinsprangnett, fjellbånd, fjellbolter og/eller rasgjerd. Sikringsarbeider må gjøres i samråd med foretak med godkjenning for sikringsarbeider og som kan stå ansvarlig for utførelsen.

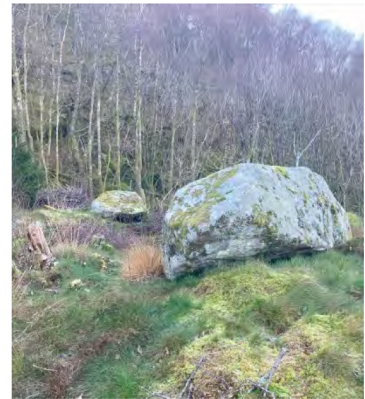
Området er fallende mot vest og har mye skogvegetasjon bestående av for det meste bjørk og furu og diverse andre lauvtreslag. Det ligger noen større steinblokker på flate, og noen mindre i skråhellinger, se figur 13. De ligger relativt stabilt. Oppunder fjellhøyden er det en gammel steinur som i stor grad er overvokst av vegetasjon. Totalt sett fremstår dette området som stabilt uten fare for utrasinger.

**Figur 13 Eksempel på steinblokker****Området sør og vest for Øyvoll høydedrag:**

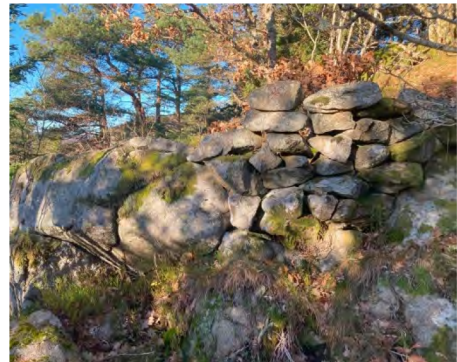
Området er delvis bratt, med gamle og nesten overgrodde steinurer, mye skog med alt fra småtrær til store tre opp mot ca. 20-30 meter høye. Stedvis ligger det steinblokker i skrånende terreng. Andre steder har det løsnet/glidd større steinblokk fra fast fjell. Nær toppen av Øyvoll høydedrag er det bygd opp et skjul av stedfunnen stein, mulig til jaktformål. Den står noe ustabilt, se figur 14.

**Figur 14 Ustabil steinborg**

Observasjoner fra de andre områdene, fra Øyvoll fjelltopp mot nord, vest og sør tilsier imidlertid at det er liten mulighet for blokkutfall, og eventuelt mindre steinsprang vil bli stoppet av fjellhyller/plataer underveis i terrenget og av skog/vegetasjon. I området er det lite/ingen steiner som vil kunne utløse om det får ligge urørt. Om det tas ut skog og gjøres grunnarbeider for tomteopparbeidelse, så må det gjøres sikringsarbeider i form av fjellrensk av mindre/større steinblokker som da vil kunne ligge ustabil. Om nødvendig må ny vurdering av fare for ras gjøres for den enkelte og aktuelle tomt.

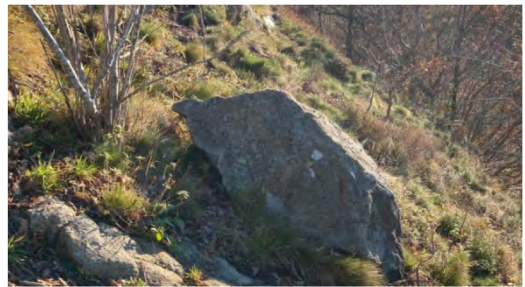
- Registrerte en del løse steinblokker opp mot Kistefjell. Pr. nå ligger det mer eller mindre stabilt, men kan løsne over tid. Det ble observert flere potensielle løsneområder for steinsprang
- Synlig fjell opp mot Kistefjell har en del sprekker og slepper i fjellsiden, mer eller mindre åpne.
- Området har stedvis mindre steinurer som har ligget i ro over lang tid. Steiner er mose-grodd
- Stedvis ligger det store steinblokker og steinheller i skråhellinger
- I området opp mot Kistefjell ble det observert noen mindre steinblokker med skarpe kanter som ser ut som har løsnet ovenfra i nyere tid, (< 10 år), se figur 19
- Det ble registrert trær som har veltet nedover og som ligger over steinblokker
- Noen steder er det vertikale sprekkdannelser i fjell, mindre og store
- Det ble også observert en del blokker som ligger oppå kanten av berg, og som er i ferd med å skli ut.

Figur 19 Steinblokk rast i nyere tid

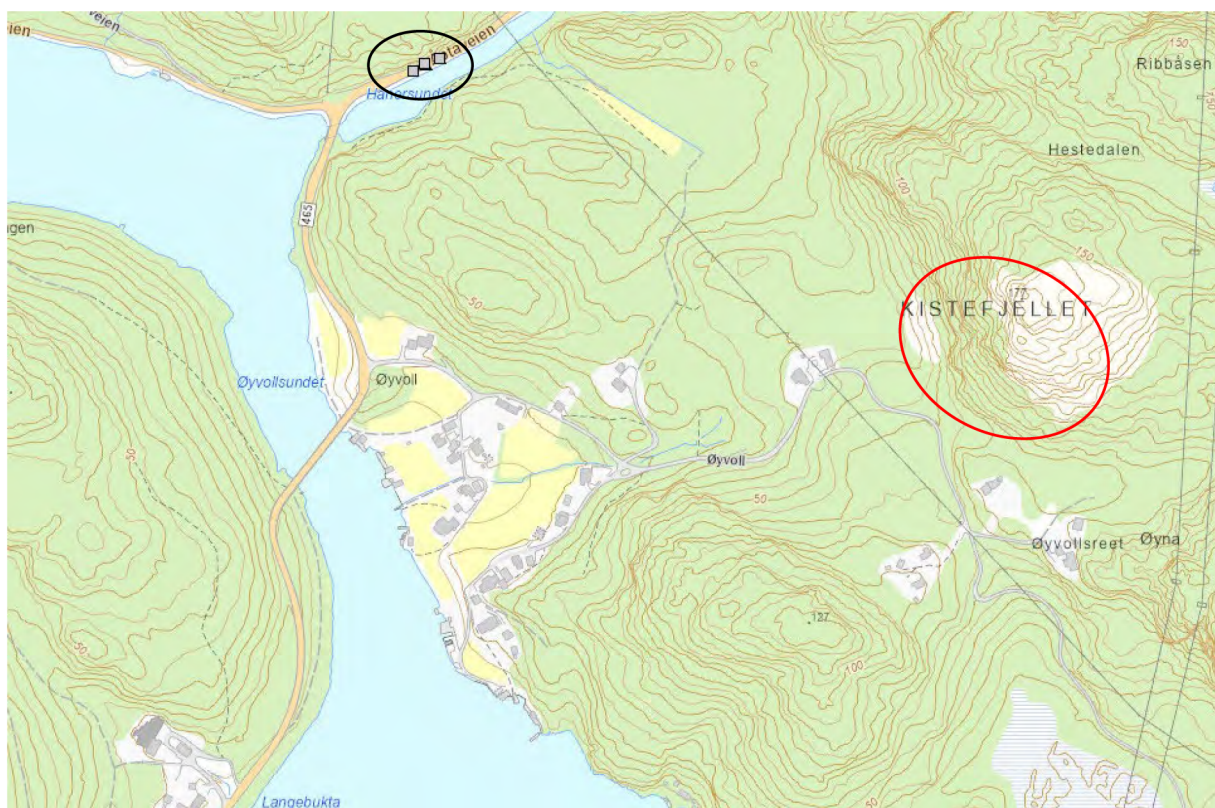
Figur 23 Aktsomhetskart for steinsprang, ([www.nve.no](http://www.nve.no))

Det er ikke registrerte steinsprang av nyere tid i området. NVE farekart for steinsprang er registrert nord for og utenfor aktuelt område, på vei. Registrert steinsprang er vist med svart sirkel i figur 23.

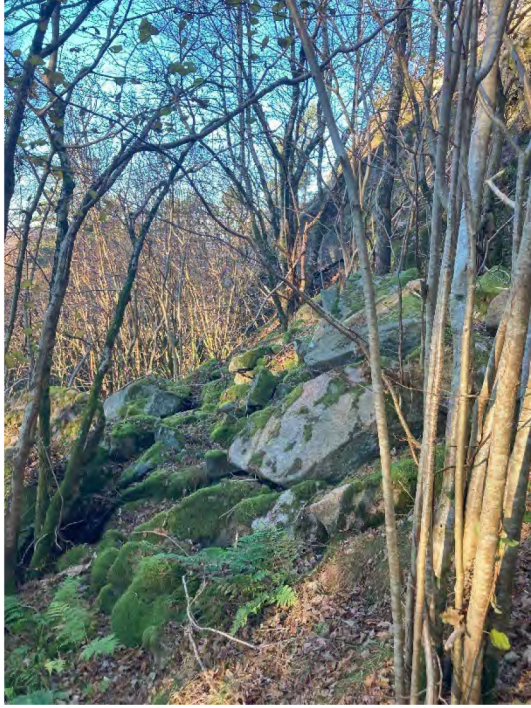
Figur 28 Gammel steinur

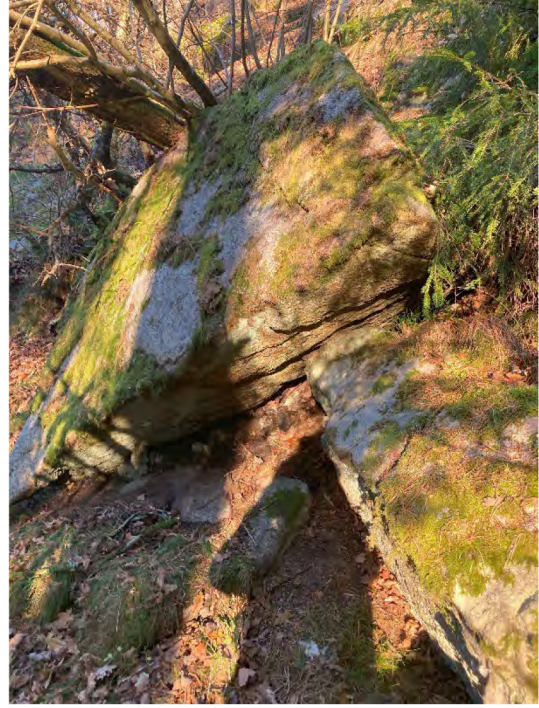
Figur 29 Steinblokk i skrått terreng

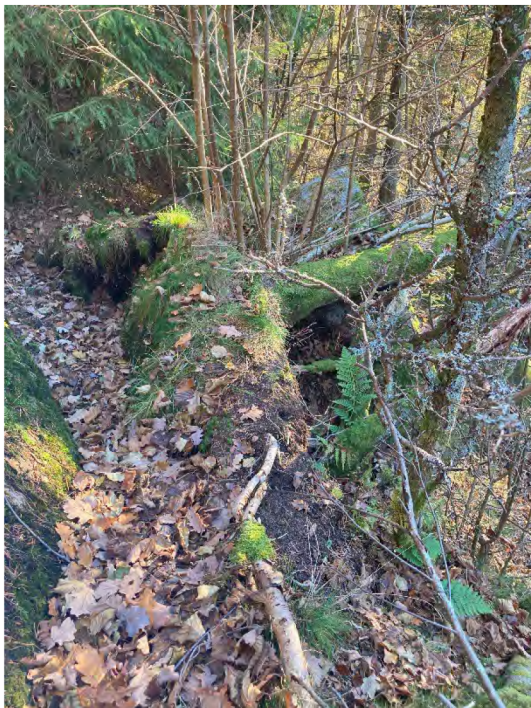
Figur 30 Rotveltet tre over steinblokk

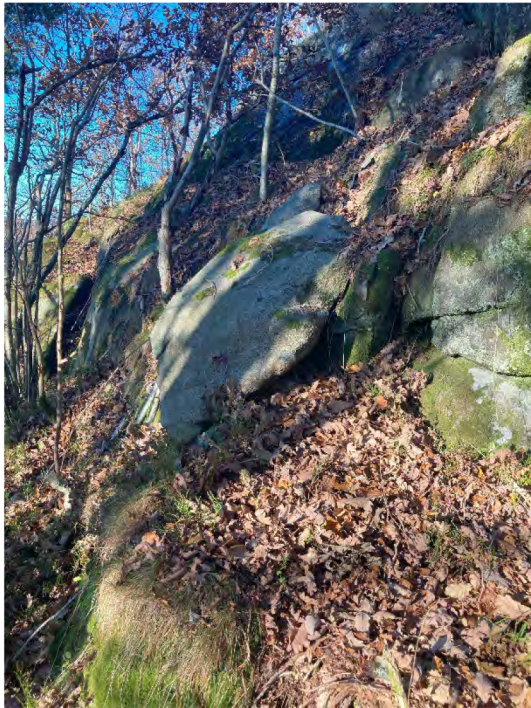
Figur 32 Steinhelle i skrånende terreng

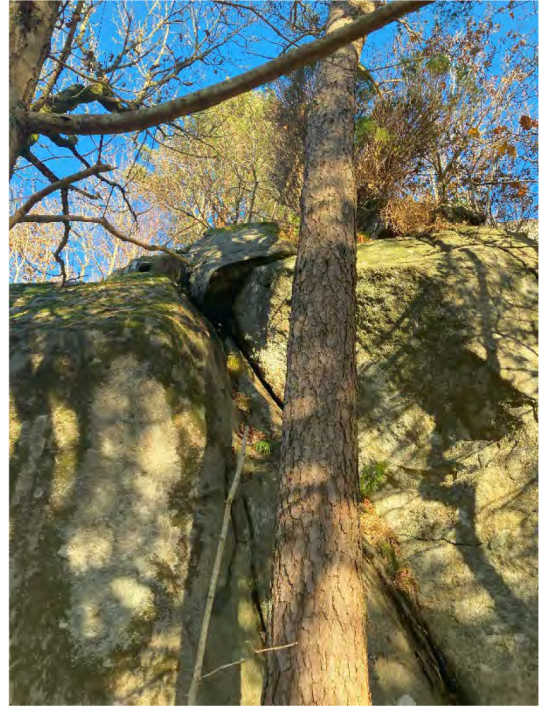
Figur 33 Løs steinblokk

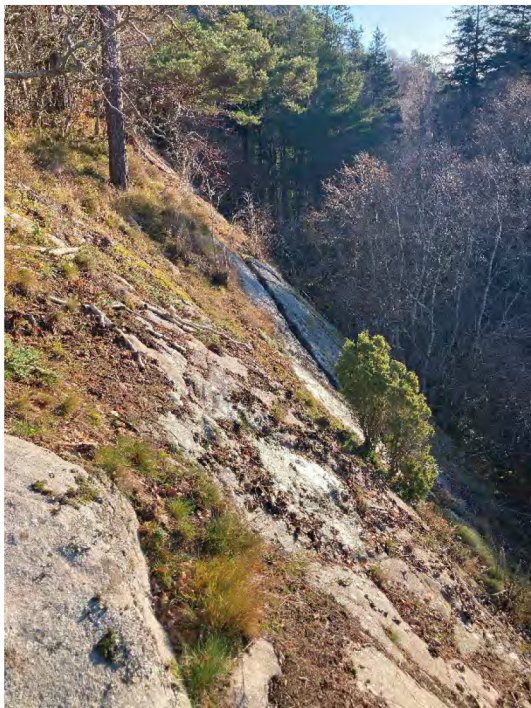
Figur 35 Større oppsprekking i fjell

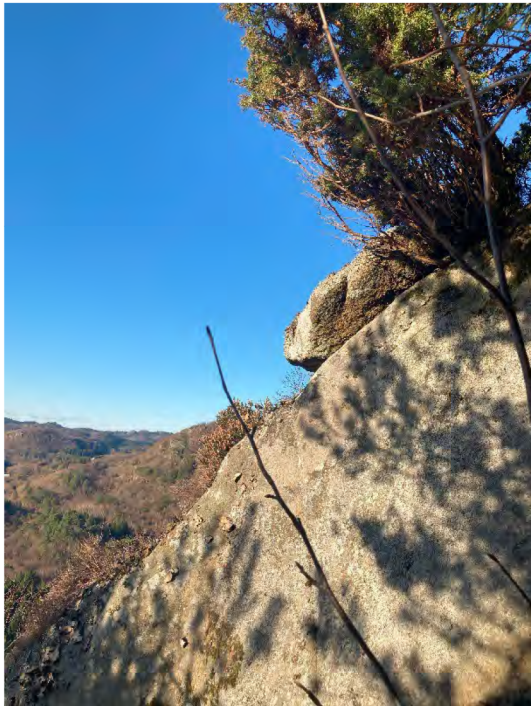
Figur 36 Løs steinblokk

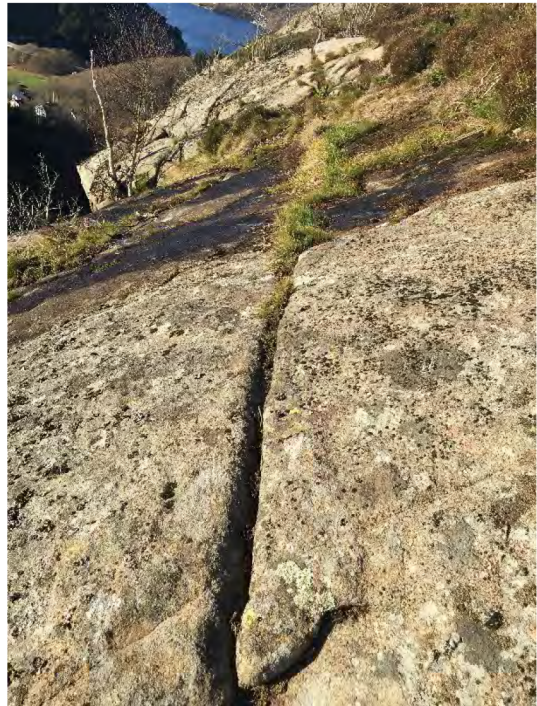
Figur 37 Sprekkdannelse

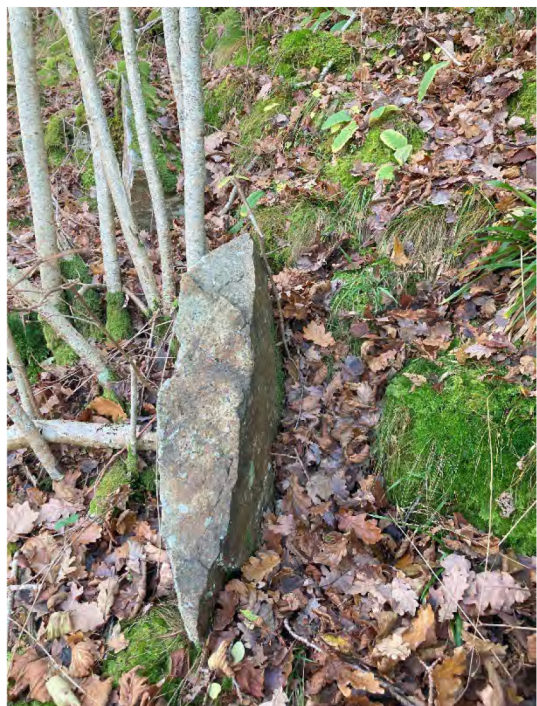
Figur 39 Steinsprang fra nyere tid

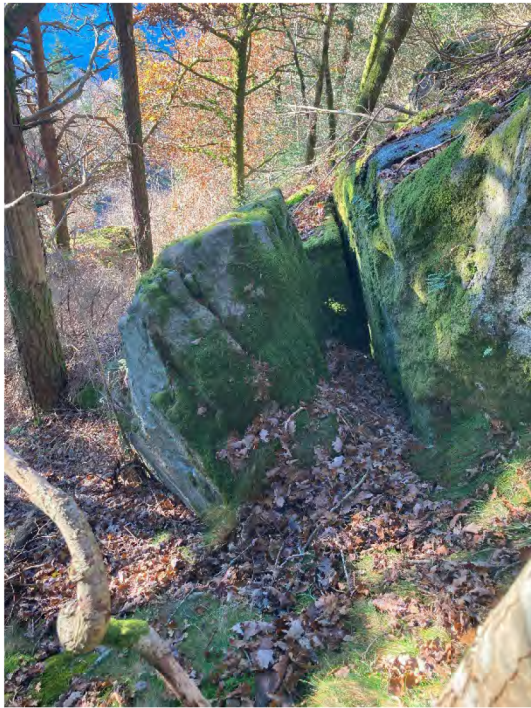
Figur 41 Oppsprekking

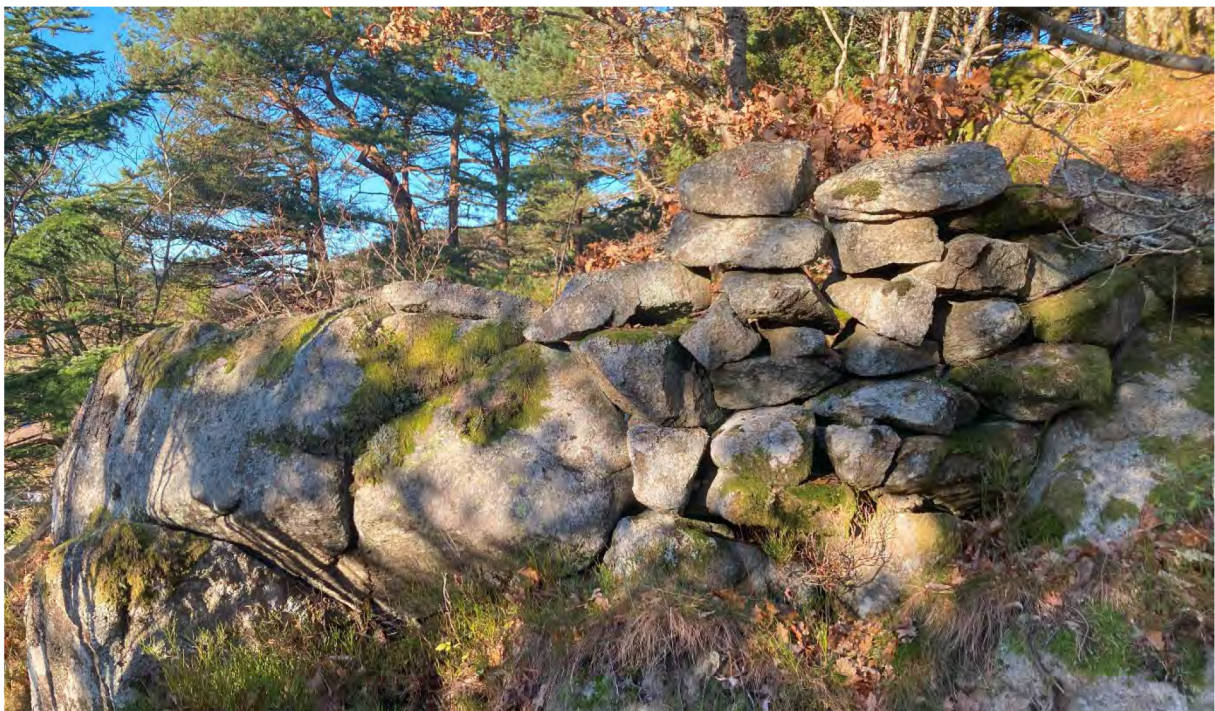
Figur 42 Opp-muring av steinblokker, (jaktstjul?)
