<b>Oppdragsgiver:</b>	Flå kommune
<b>Tittel på rapport:</b>	Notat Områdestabilitet Gulsvikskogen næringsområde
<b>Oppdragsnavn:</b>	Gulsvikskogen næringsområde
<b>Oppdragsnummer:</b>	648692-01
<b>Utarbeidet av:</b>	Anders Øyre
<b>Oppdragsleder:</b>	Eirik Øen
<b>Tilgjengelighet:</b>	Åpen

# Notat Områdestabilitet Gulsvikskogen næringsområde

Denne rapporten omfattar vurdering av områdestabilitet for Gulsvikskogen næringsområde i Flå kommune.

Vurderinga av områdestabilitet er utført i høve NVE sin rettleiar 1/2019 [1] og er basert på kartstudie, terrenganalyse, informasjon frå sandtak på naboeigedom, feltregistreringar og faglege tolkingar.

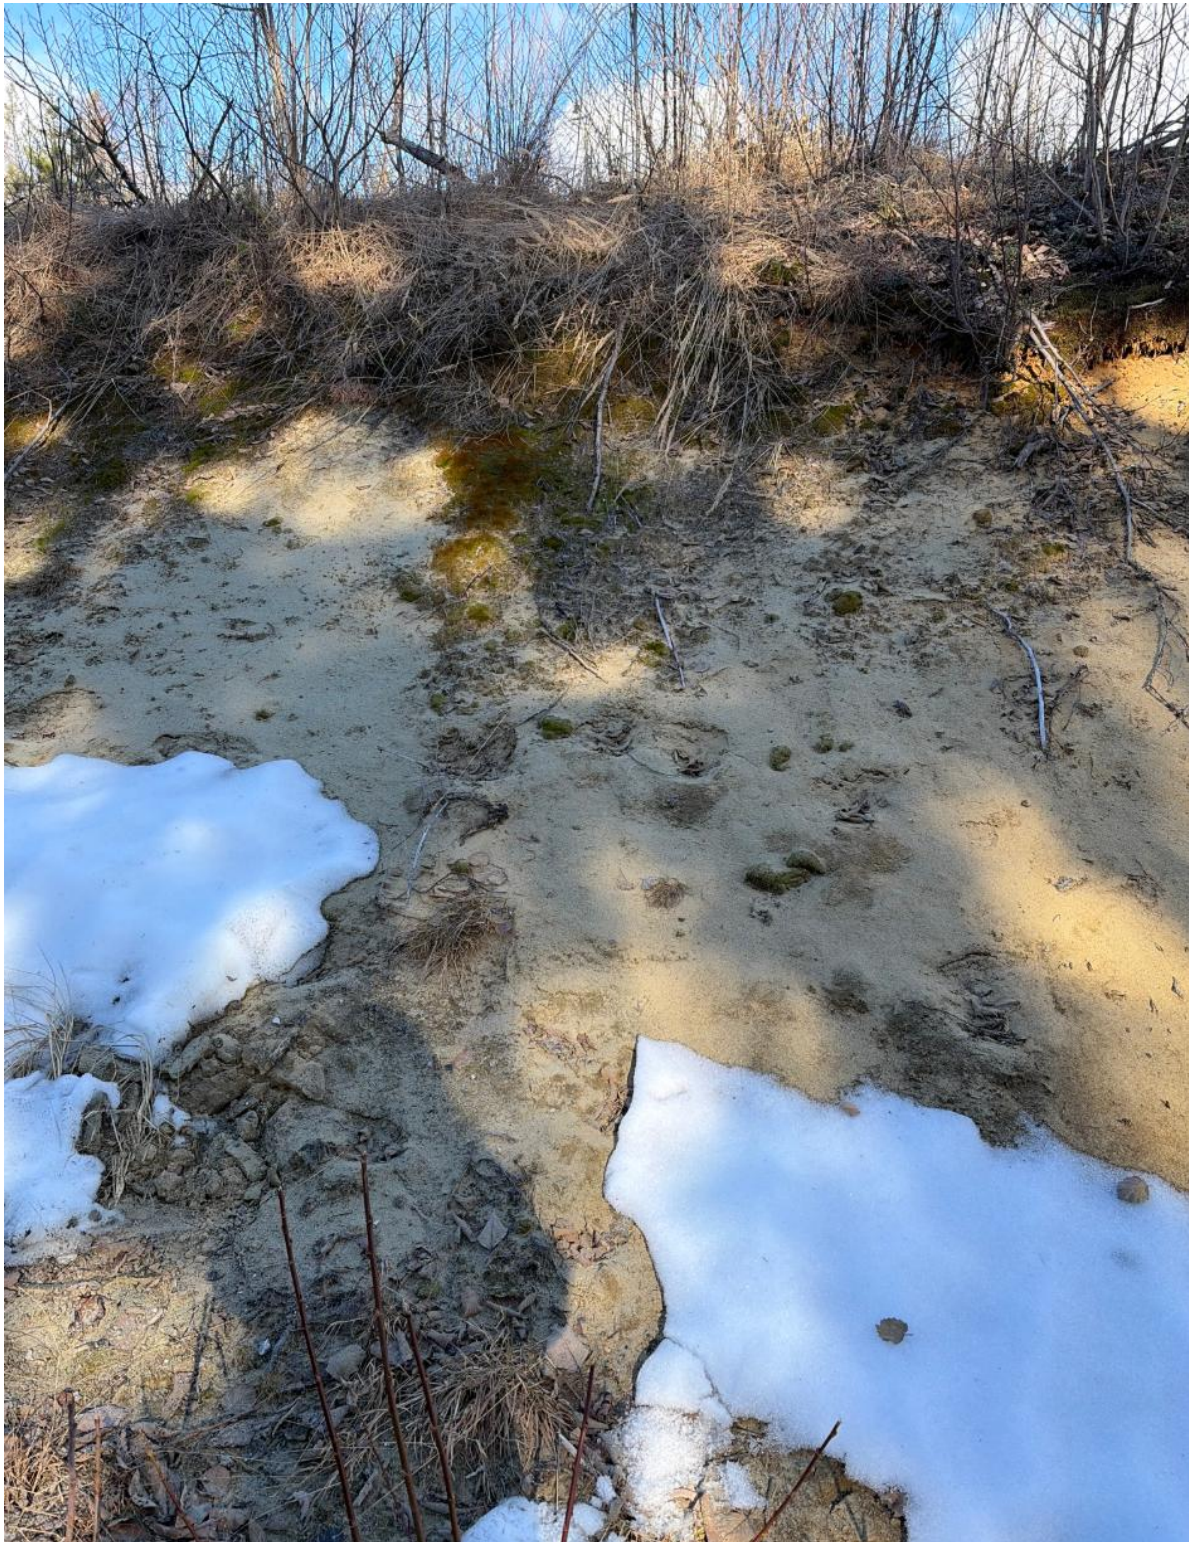
*Figur 3-3: 2,5 meter høgt snitt med fin sand. Er også fleire liknande observasjonar i nærområdet her. Ikkje teikn til erosjon i bekk/myr like vest for dette punktet. Nr. 1 i Figur 3-2.*

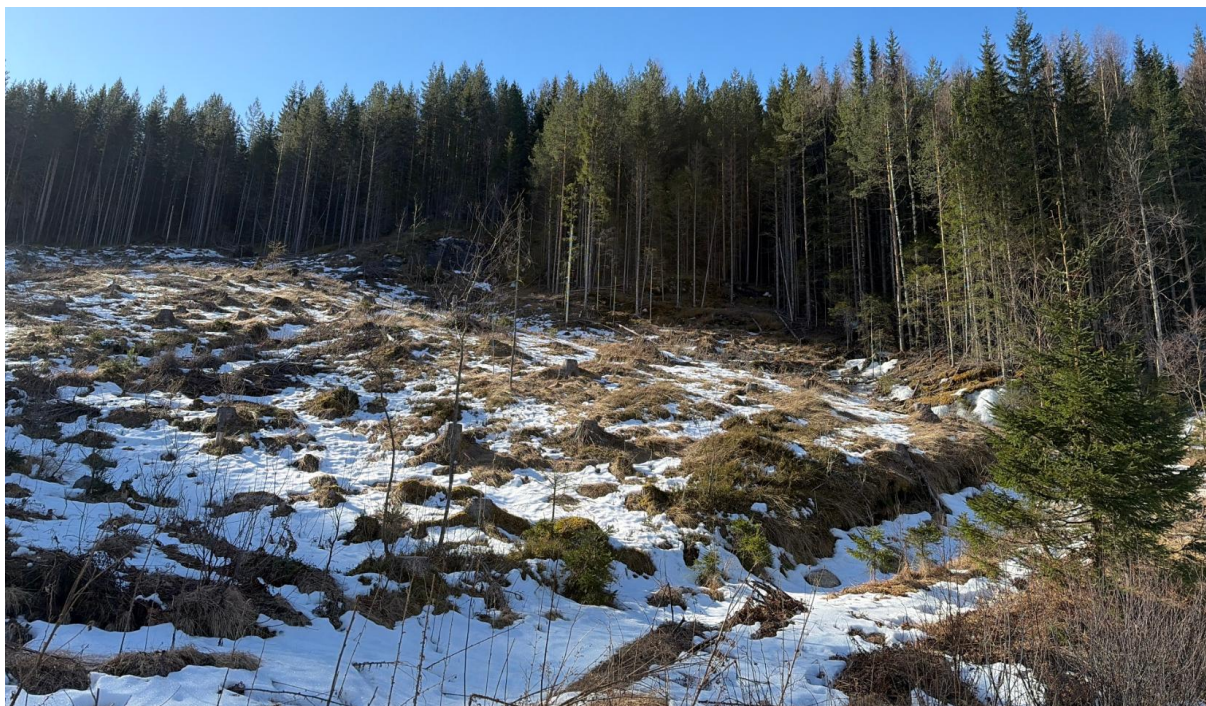
*Figur 3-4: Berg i dagen langs skogkanten. Nr. 2 i Figur 3-2.*

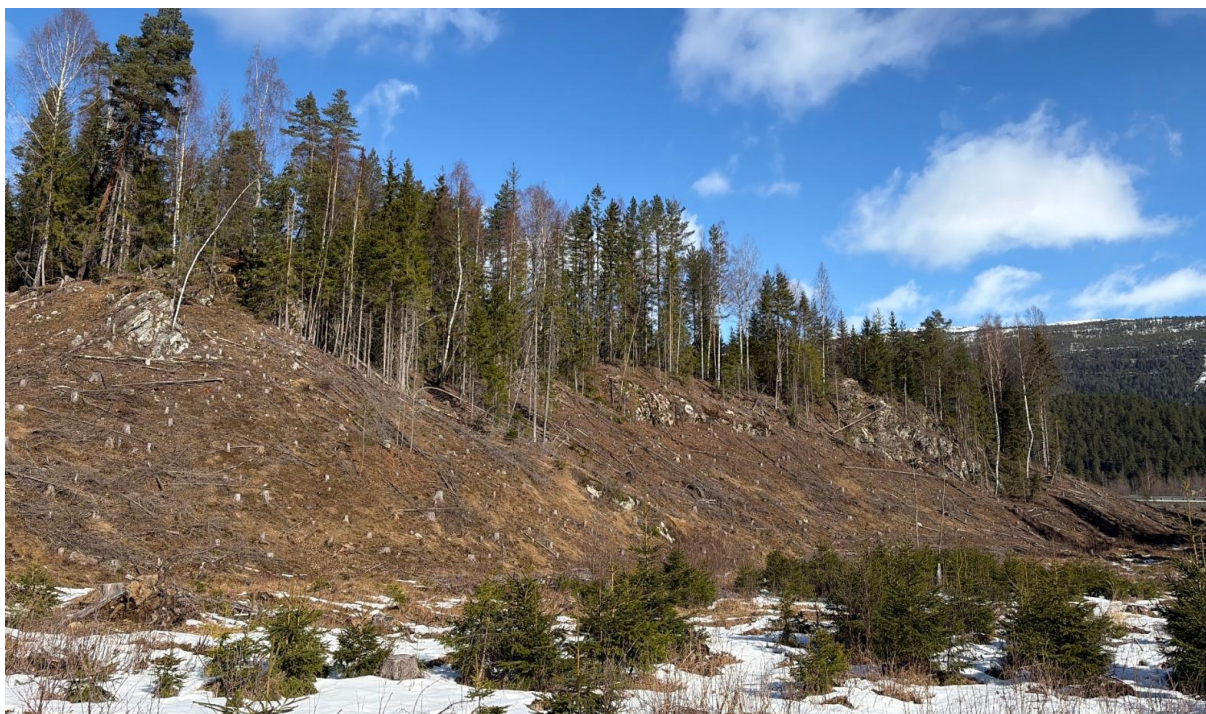
*Figur 3-5: Heile kollen her har berg i dagen. Nr. 3 i Figur 3-2.*

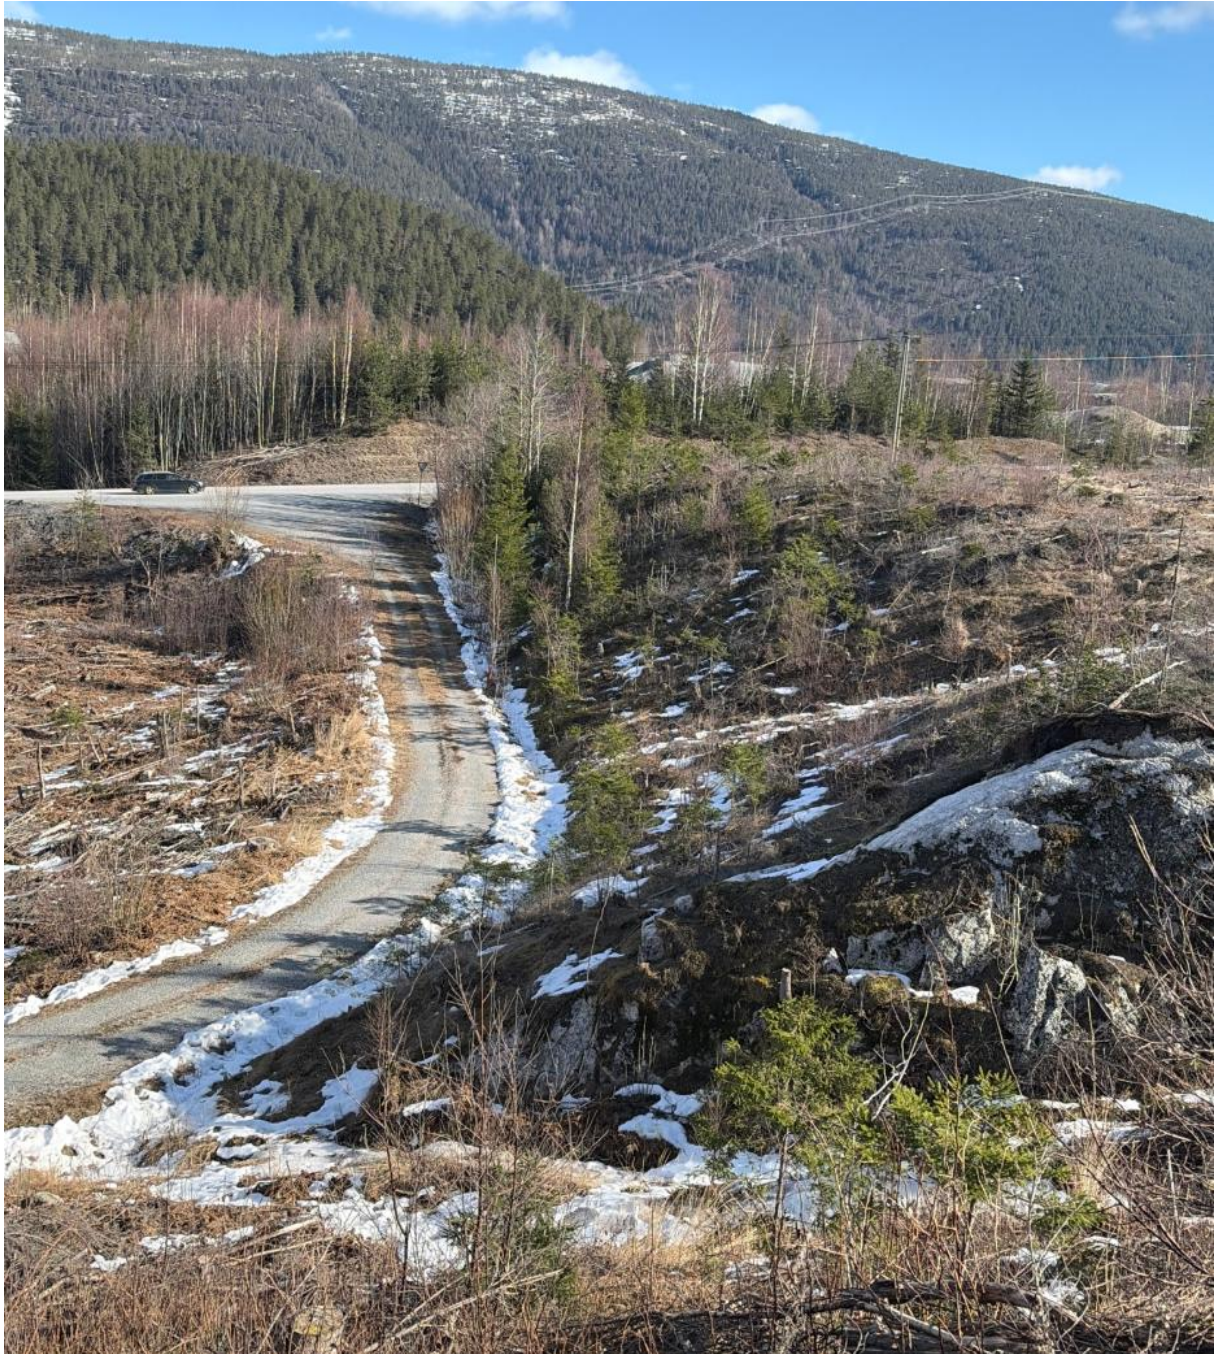
*Figur 3-6: Berg i dagen heilt ned til vegen. Nr. 4 i Figur 3-2.*

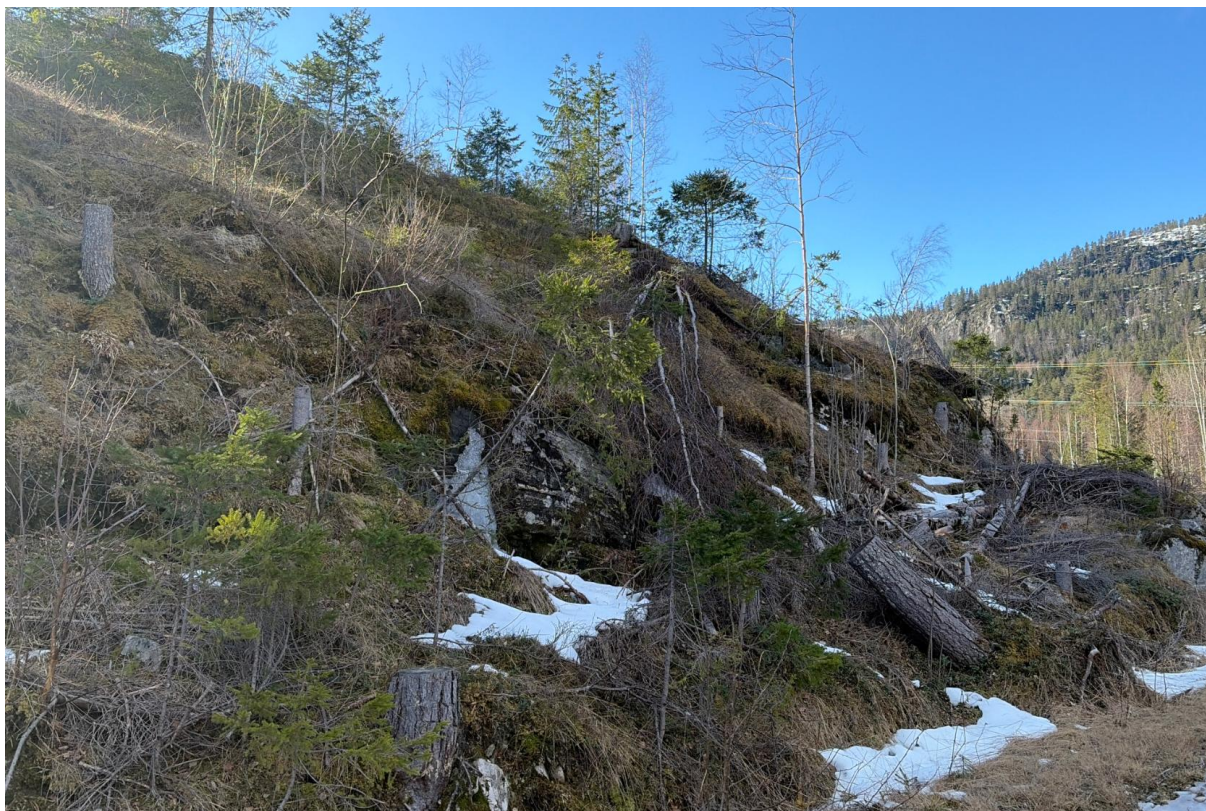
*Figur 3-7: Berg i dagen langs vegen. Nr. 5 i Figur 3-2.*

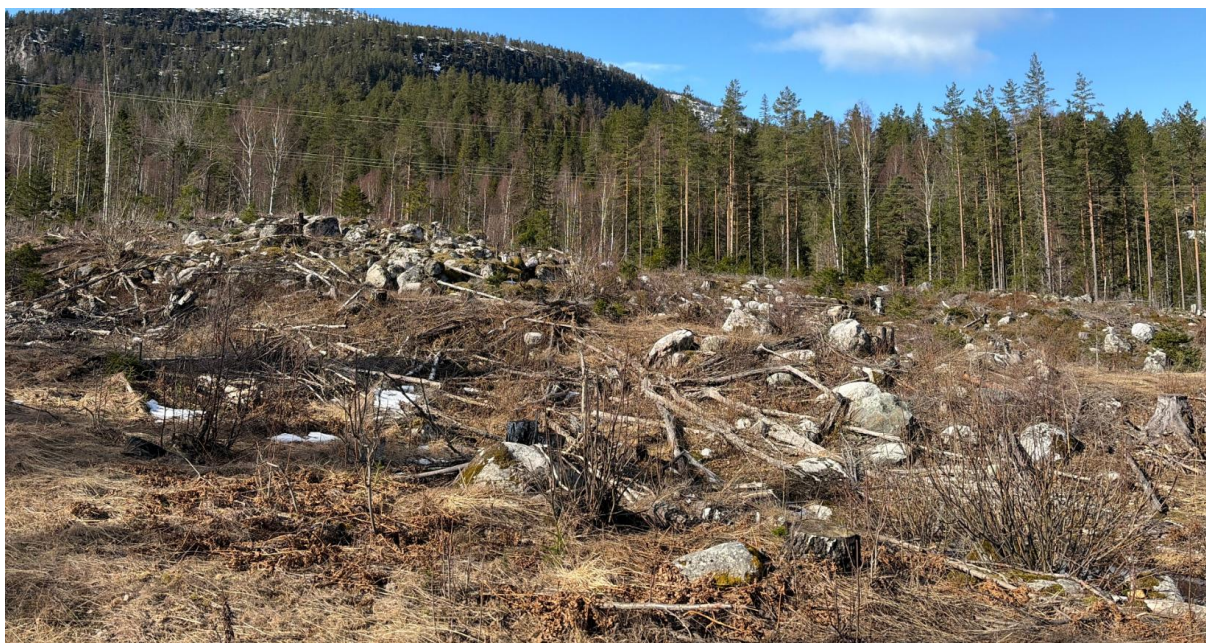
*Figur 3-8: Runda blokker opptil 1 m<sup>3</sup> på toppen av terrenget. Mogeleg breetlavsetning? Nr. 6 i Figur 3-2.*

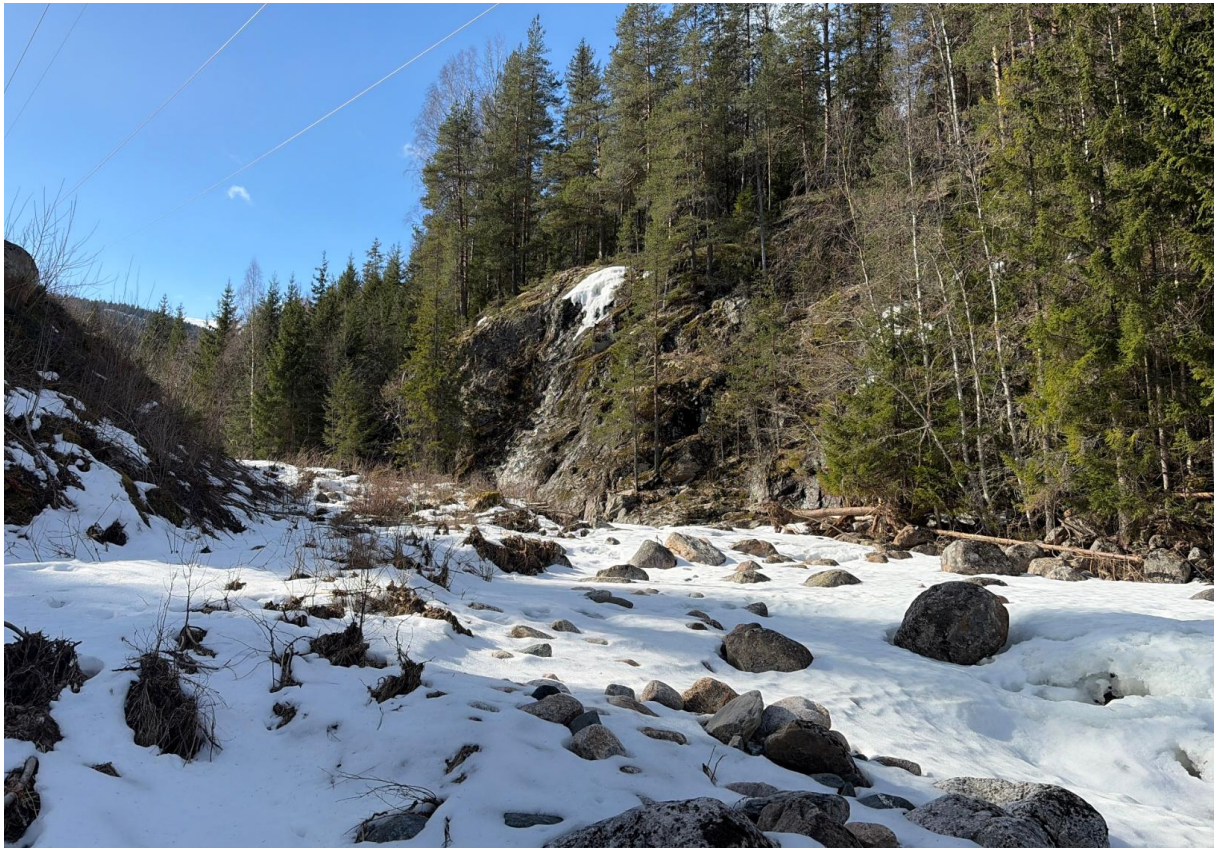
*Figur 3-9: Elv. Berg i dagen i vest. Lausmasseskråning mot aust. Nokre små erosjonsteikn. Generelt grove massar i skråninga opp mot planområdet til venstre i bildet. Bilde tatt oppover elva mot sørvest. Nr. 7 i Figur 3-2.*

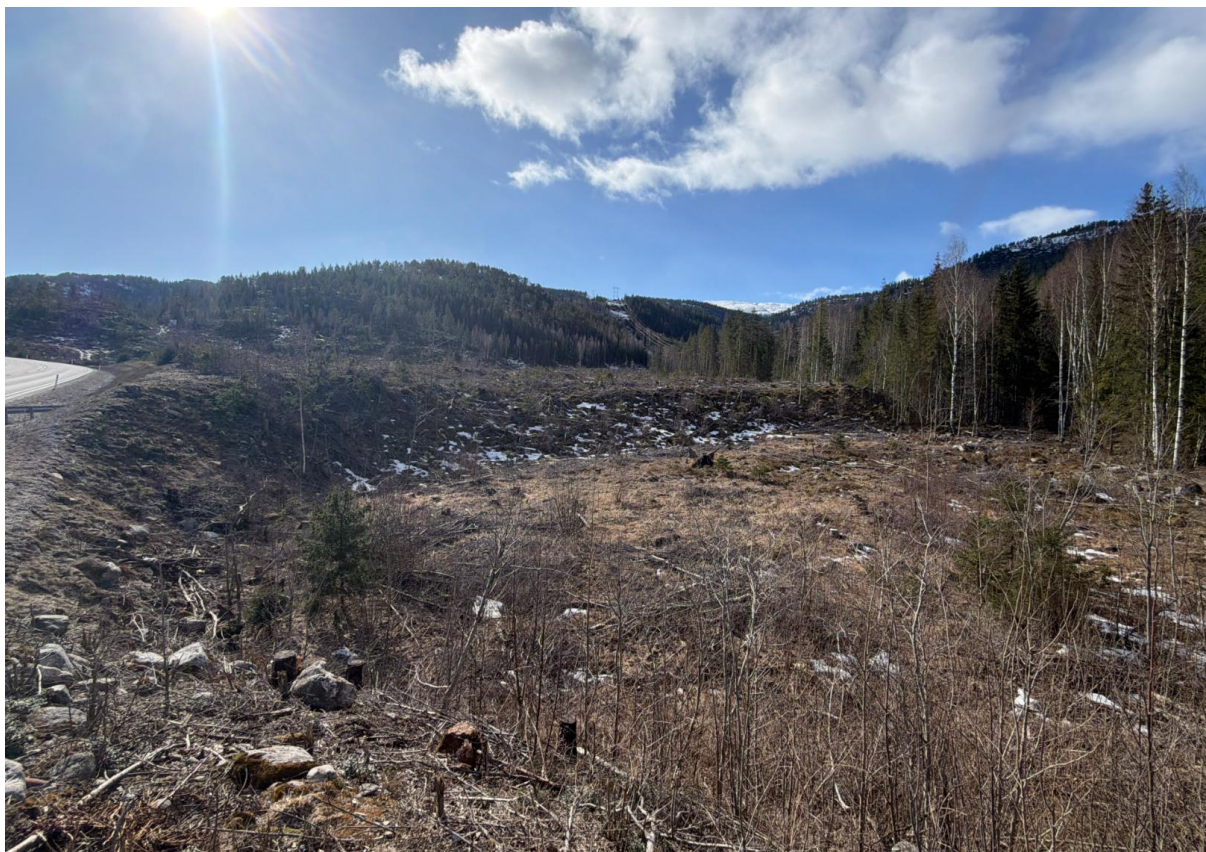
*Figur 3-10: Oversiktsbilde over vestleg del av planområdet, teke mot sør. Generelt grove toppmassar. Nr. 8 i Figur 3-2.*

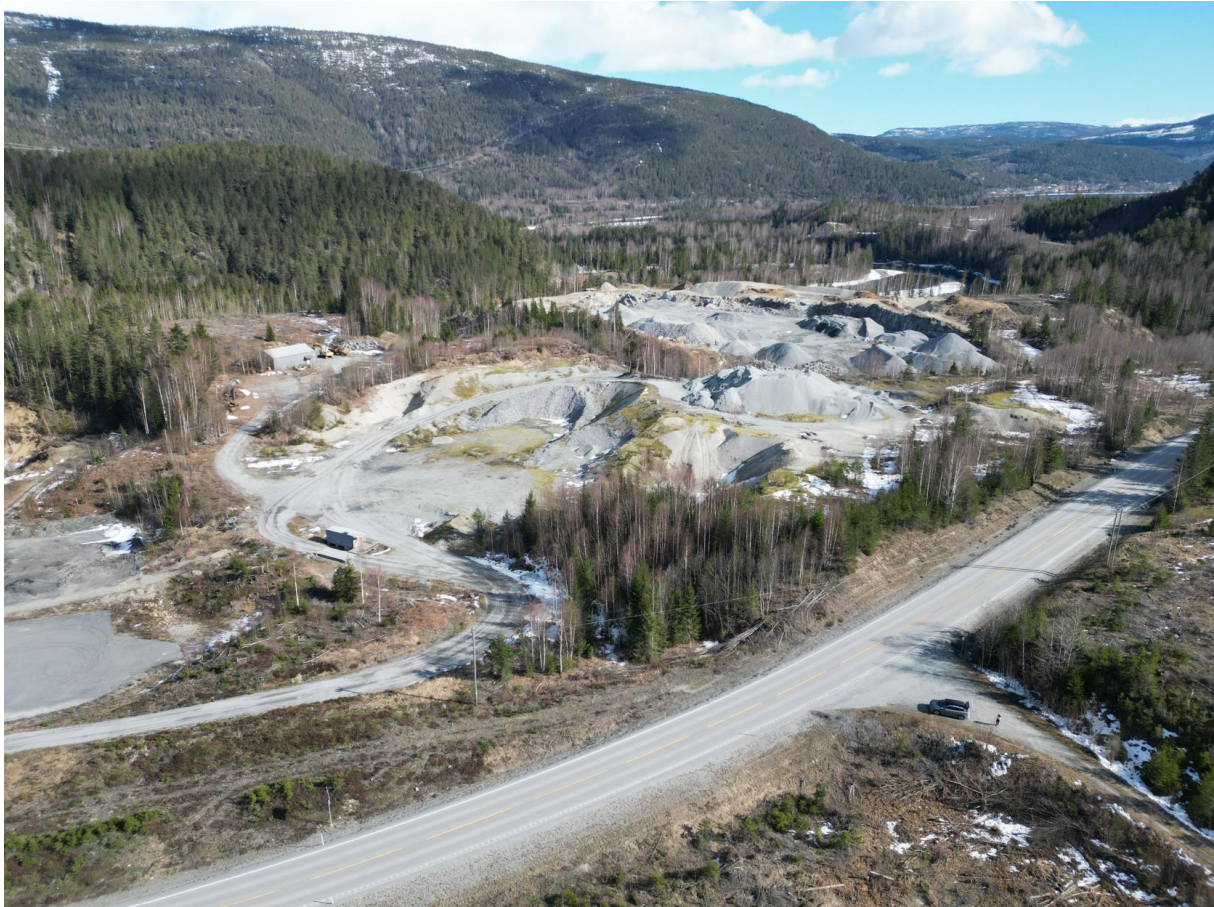
Det vart også tatt dronebilete av området under synfaringa. Dei viser tydeleg friksjonsmassar i grunnen i Gulsvik sandtak nordaust for planområdet. Sjå Figur 3-11 og Figur 3-12.

*Figur 3-11: Austleg del av Gulsvik sandtak.*

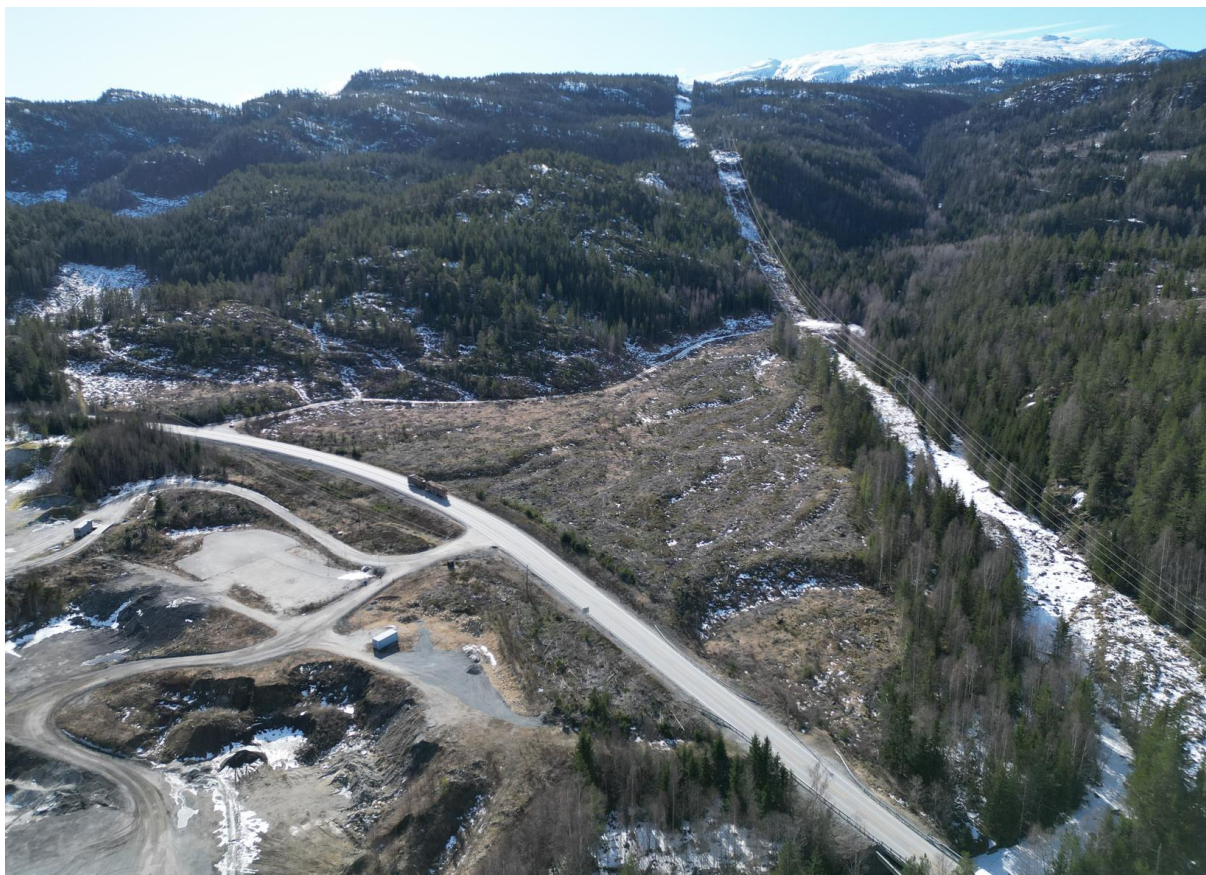
Figur 3-12: Vestleg del av Gulsvik sandtak i front, vestleg del av planområdet midt i bildet.
