RAPPORT 648692-SKRED-01

# Skredfareutgreiing Gulsvikskogen næringsområde, Flå kommune

Utredning

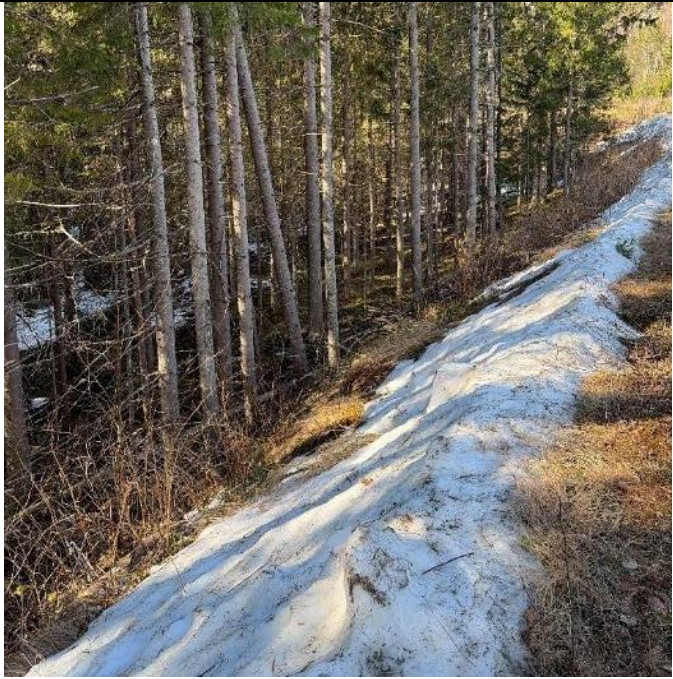
| GPS-punkt | Skildring | Foto |
|---|---|---|
| 1 | 3-4 høgdemeter ned til bekkeløp. Dagens terreng fungera som naturleg voll. Truleg fine massar. | |

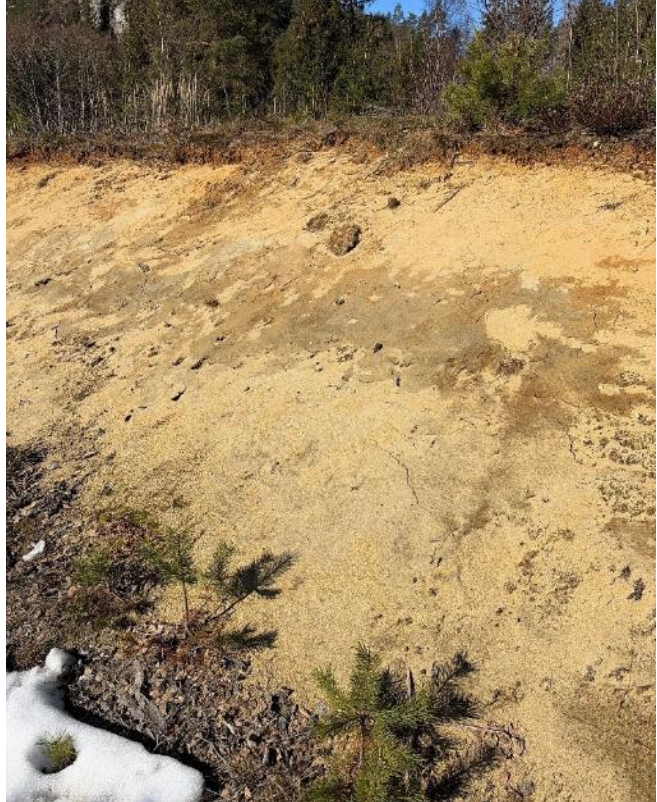
| GPS-punkt | Skildring | Foto |
|---|---|---|
| 2 | Ca. 2m høg skråning med synlege lausmassar. Observert fine massar, fin sand. | |

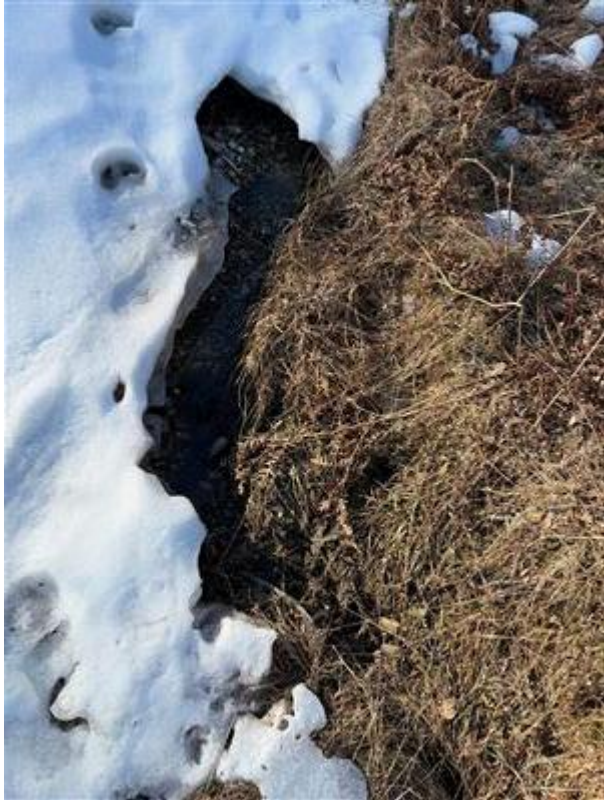
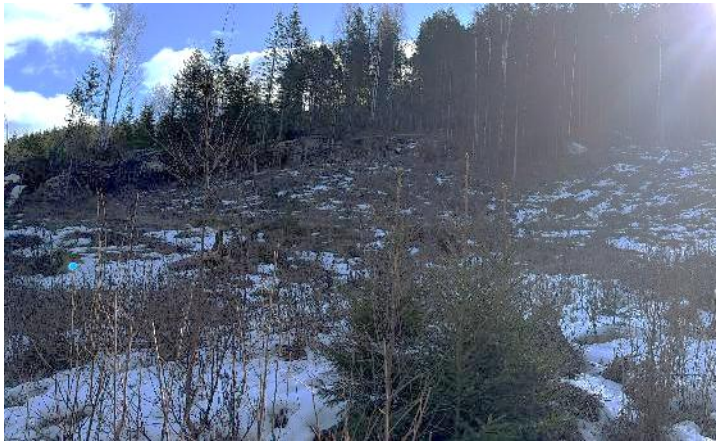
| 3 | <p>Observervert ein del smeltevatn som samlar seg ned mot søkket her. Lausmassedekke av ukjent mektigheit. Noko vått terreng under synfaringa som gjekk føre seg midt i snøsmeltinga.</p> <p>Synleg bart berg langs skogkanten heile vegen rundt i søkket.</p> | |

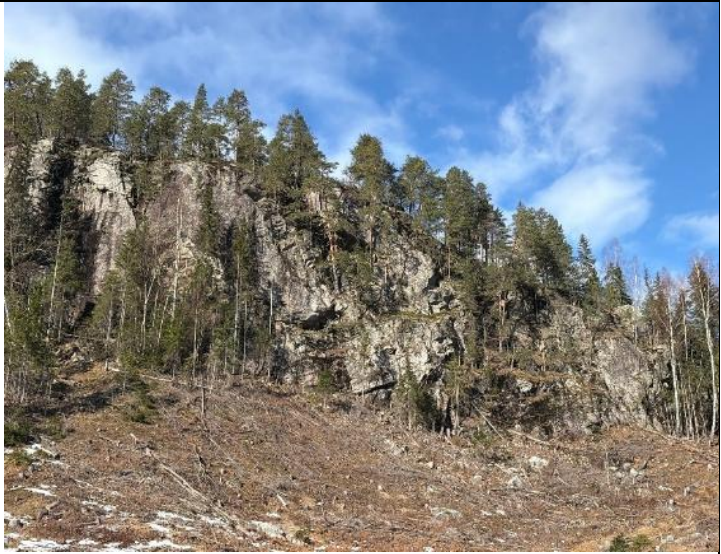
| 4 | Bergskrent med<br>moglegheit for nedfall. Ca.<br>30 meter høg. Noko<br>blokker observert under,<br>men ikkje ur. | |

Skrent ved infopunkt 4 i Figur 3-16 har høgde rundt 30 meter. Oppsprekkinga i skrenten og observerte blokker under skrenten indikera losnesannsyn rundt 1/100.

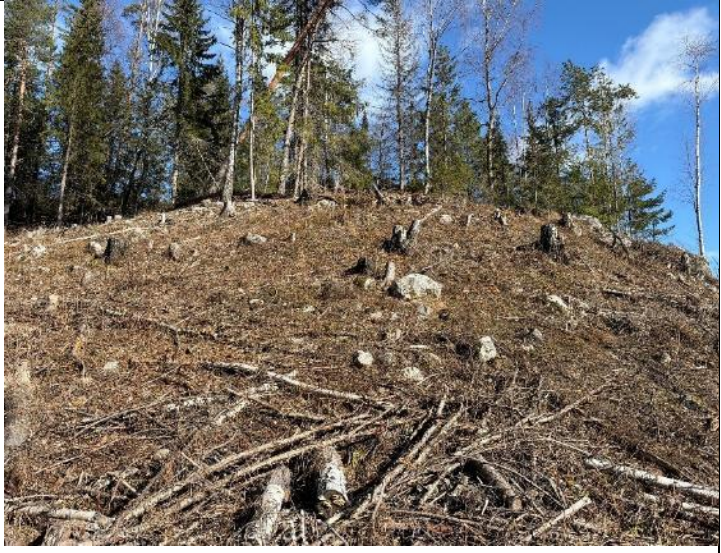
| 5 | Mykje runda blokker i<br>skråninga. Ikkje tolka som<br>steinsprang, truleg avsatt<br>av bre? | |

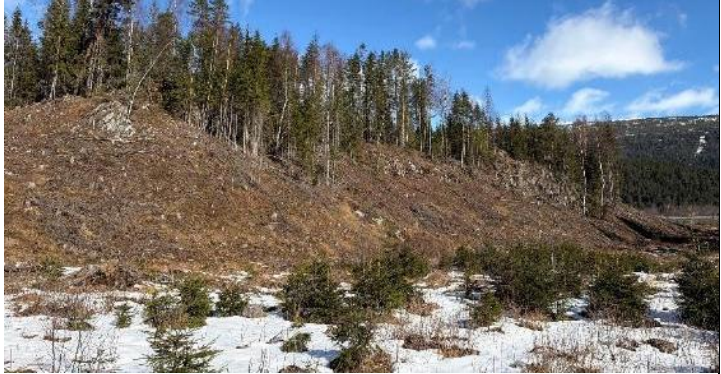
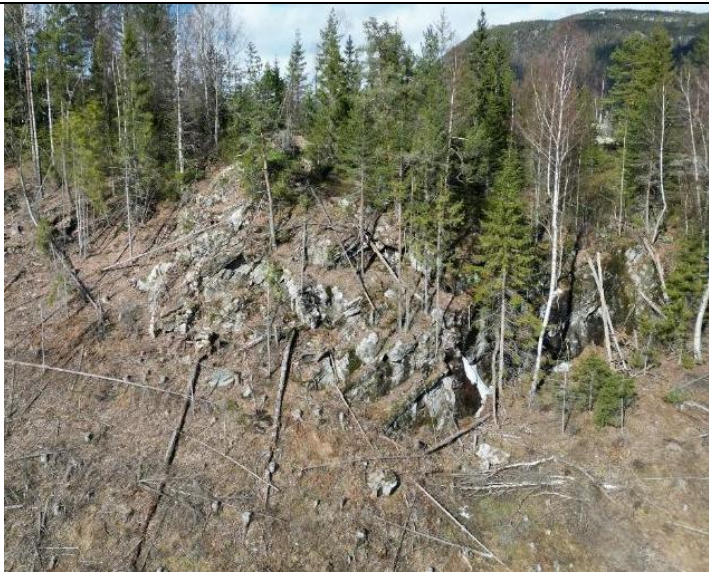
| 7 | Bratt skråning (ca. 30<br>høgdemeter) med noko<br>synleg berg. Observert lite<br>lause blokker i berget som<br>var synleg under<br>synfaringa.<br>Noko lause blokker i<br>bergskrenten lengst aust<br>(bilde nr 2.) Ikkje observert | |

| | nedfall under dei andre skrentane. | |

| Losneområde<br>(nr på infopunkt i<br>Figur 3-16) | Losnesannsyn | Utløpssannsyn inn i<br>kartleggingsområdet | Kommentar |
|---|---|---|---|
| 7 | 1/1000 | 1/1000 | Skrenten lengst aust<br>har høgast<br>losnesannsyn og<br>utløpsrekkevidde pga.<br>høgde og<br>oppsprekking. |

| 4.1 Steinsprang | AVVIK | Det står at det er utløp inn i kartleggingsområdet frå skrentane ved infopunkt 7, men her er det ingen faresone og heller ingen losneområde på registeringskartet. |

| Er det er samanheng mellom registreringskart, eventuelle modellresultat og skredfarevurdering/faresoner | AVVIK | Det er vurdert losnesannsyn for steinsprang høgare enn 1/1000 per år for fjellskrent ved infopunkt 7, men det er ingen faresoner her. |

**Avvik:** Faresona som mangla er teikna inn, det hadde skjedd ein feil. Gjeld faresone ved infopunkt 7. Faresone 1/1000 og 1/5000.

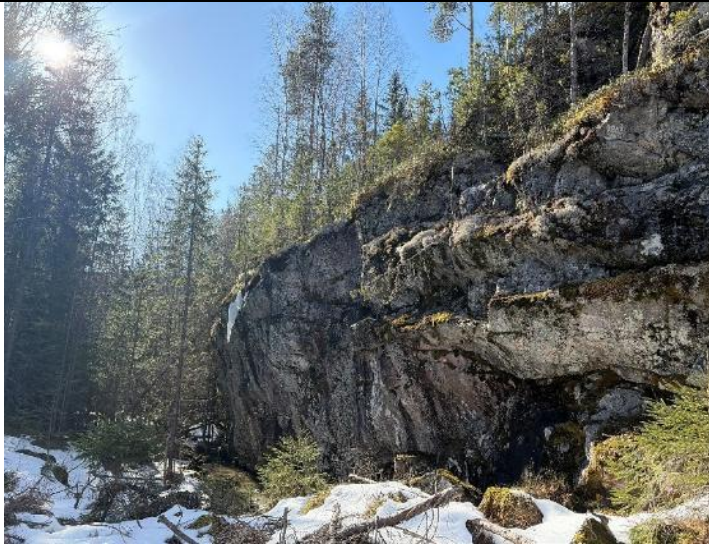
| 9 | Bergskrent 5-10 meter høg. Lågt potensiale for nedfall. Lite oppsprekking. Generelt svært skrint lausmassedekke i området her. | |

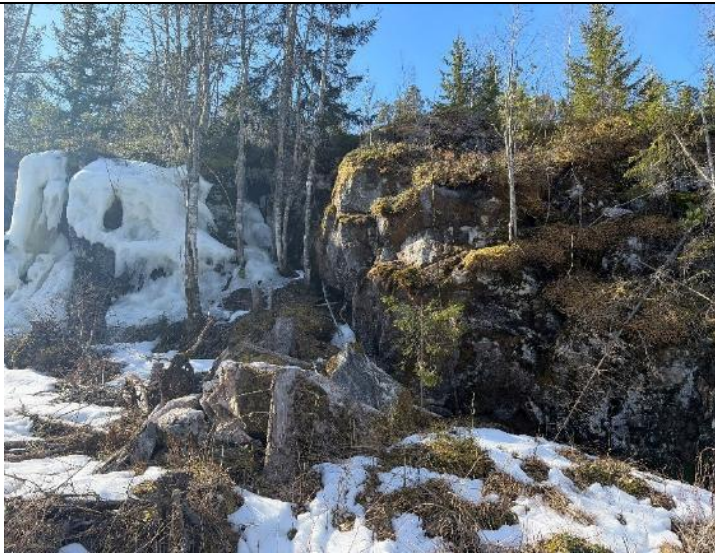
| 10 | Bergskrent. Ca. 5 meter<br>høg. Noko oppsprekking. | |

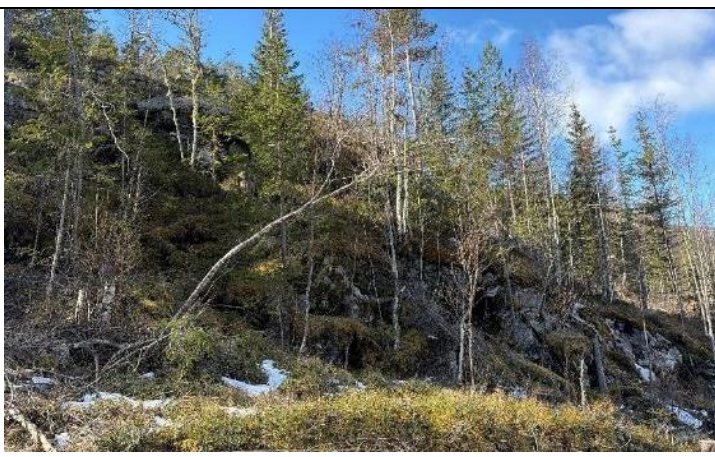
| 11 | Bergskrent like utanfor<br>kartleggingsområdet. Lita<br>flate like framfor skrenten<br>gjev lågt sannsyn for<br>nedfall i<br>kartleggingsområdet.<br>Volum på potensielle<br>nedfall er mindre enn 1m <sup>3</sup> . | |

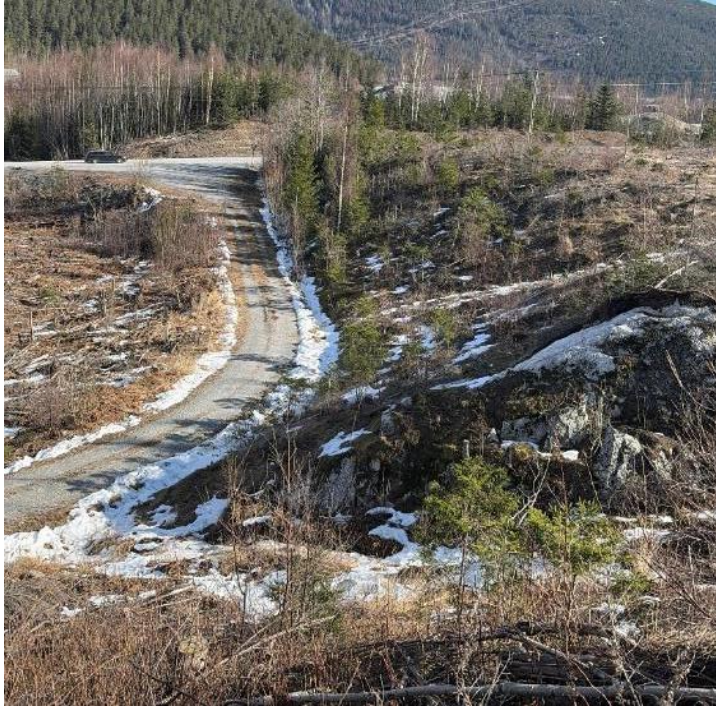
| 12 | Ryggformasjon av bart berg som går heilt ned til grusvegen, i svingen. | |

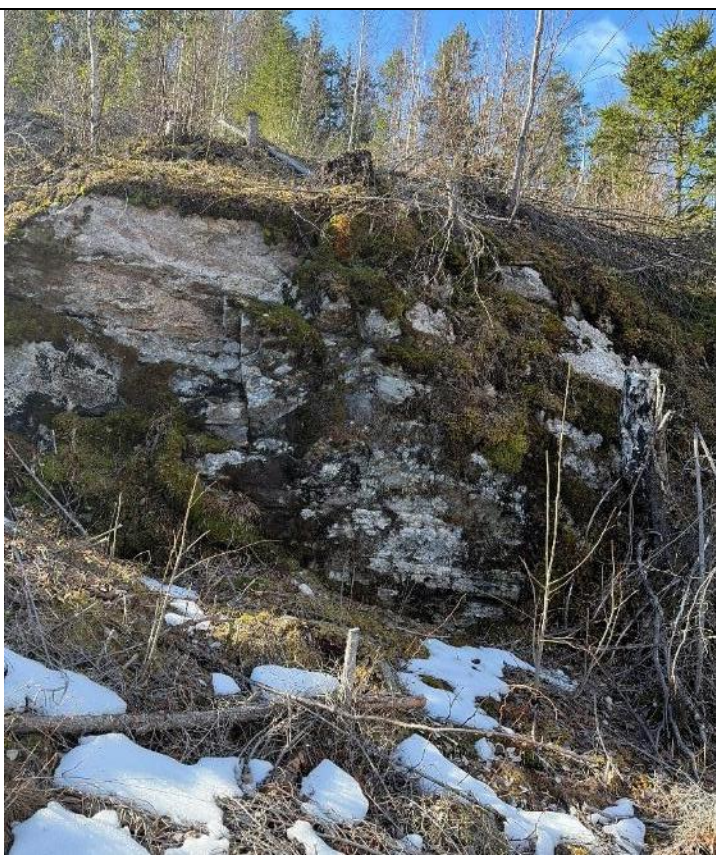
| 13 | Liten bergskrent med lågt losnesannsyn. Relativt massivt berg. Ikkje vurdert blokker som kan gi potensiale for øydeleggende krefter. | |

| Losneområde<br>(nr på infopunkt i<br>Figur 3-16) | Losnesannsyn | Utløpssannsyn inn i<br>kartleggingsområdet | Kommentar |
|---|---|---|---|
| 13 | <1/5000 | <1/5000 | Lite oppsprekking.<br>Ingen avløyste<br>blokker. Låg høgde |

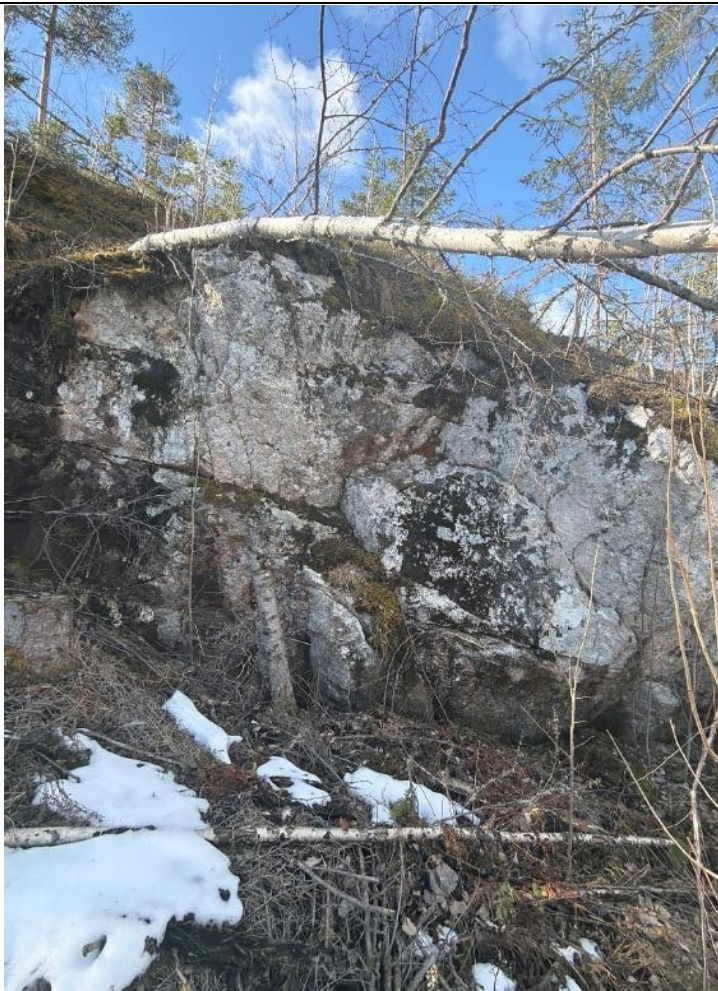
| 14 | 3-4 meter høg bergskrent. Ikkje observert avløyste blokker i skrenten. | |

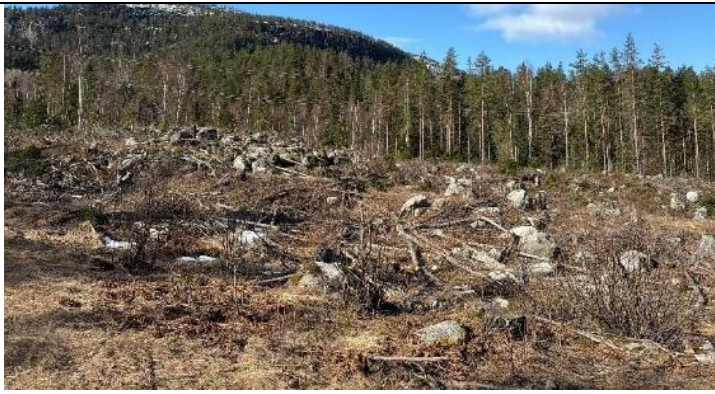
| 17 | <p>Stort flatt område.<br/>Overflata er dekt med<br/>rundre steinar/blokker opp<br/>mot ca. 1m<sup>3</sup>.</p> | |

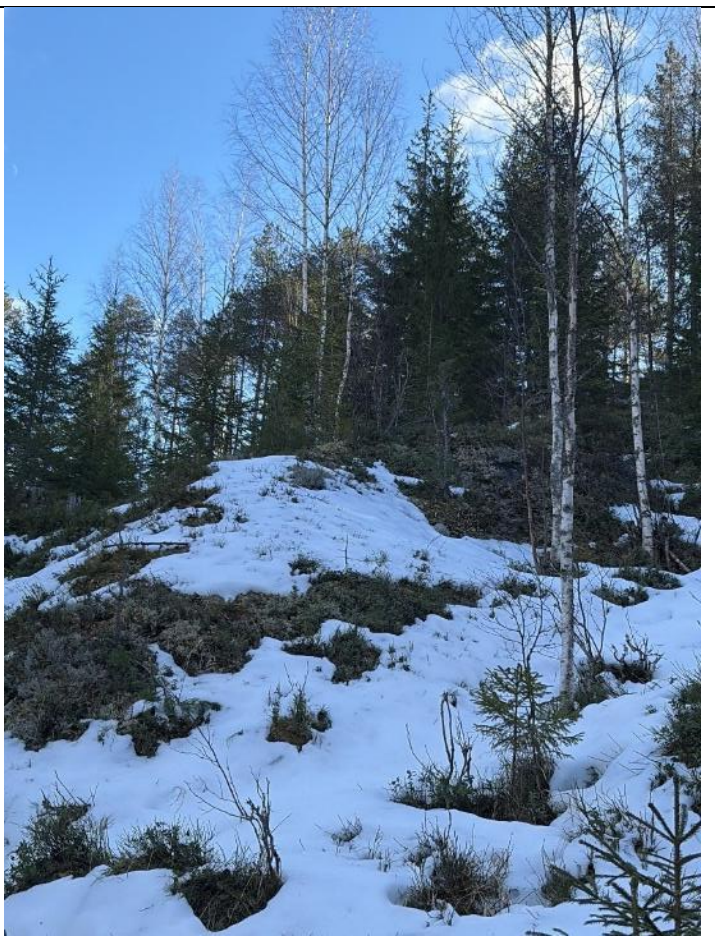
| 18 | <p>Mosedekt svaberg, lite<br/>lausmassar i skråninga.<br/>Nederste del av skråninga<br/>(ved vegen) har nokon<br/>runde blokker i overflata.</p> | |

| | MERKNAD | Når fjellskrentane ved infopunkt 18 og 19 er så låge at dei ikkje kan vera steinsprang med skadepotensiale her, ville det vore betre om desse ikkje var vist som losneområde på registreringskart. |

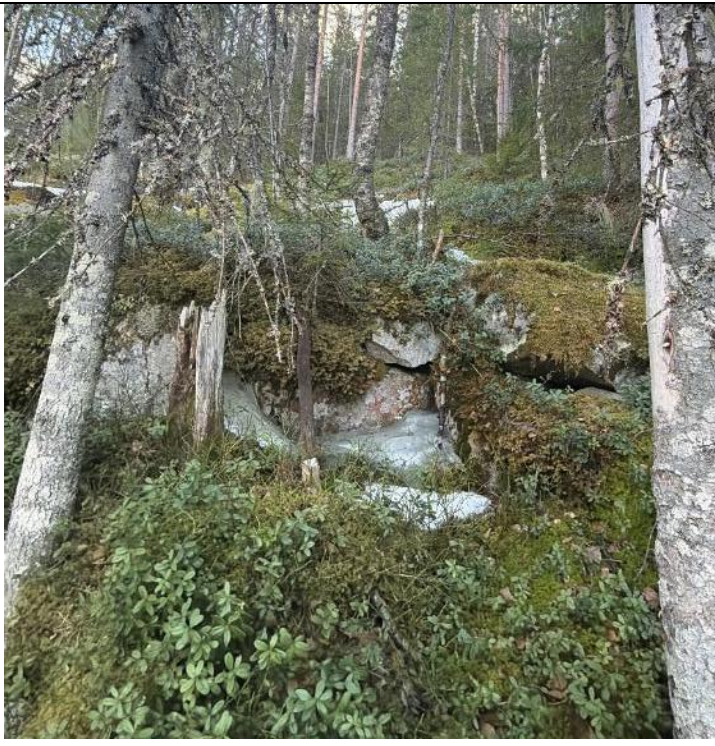
| 19 | <p>Berg i små «terrassar» oppover. Svært låg høgde på synlege bergskrentar (under 1 meter) gjer at det ikkje er moglegheit for utfall.</p> | |

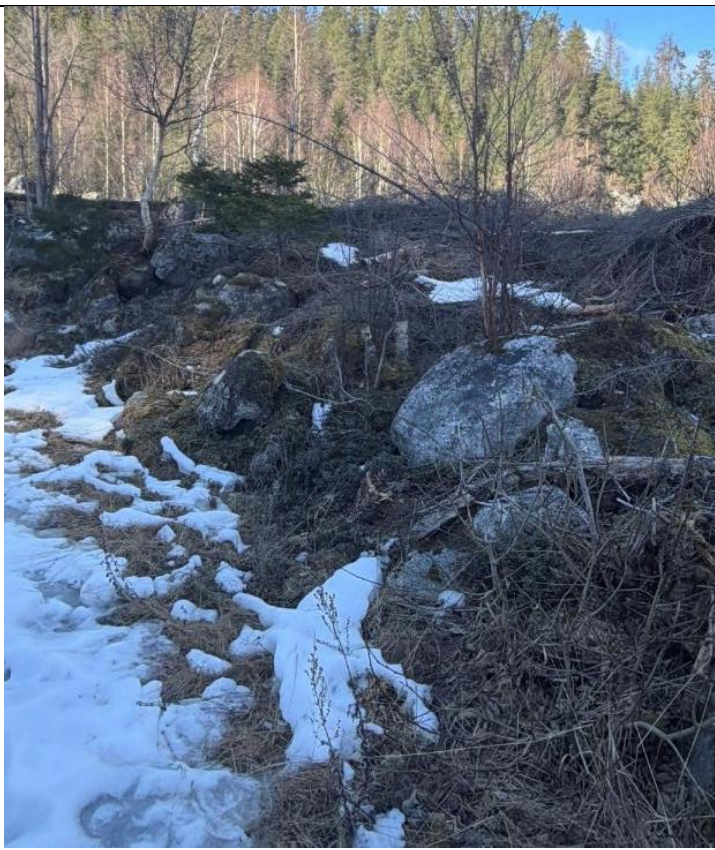
| 20 | <p>Svært grove massar. Store runde blokker på ca. 1m<sup>3</sup>.</p> | |

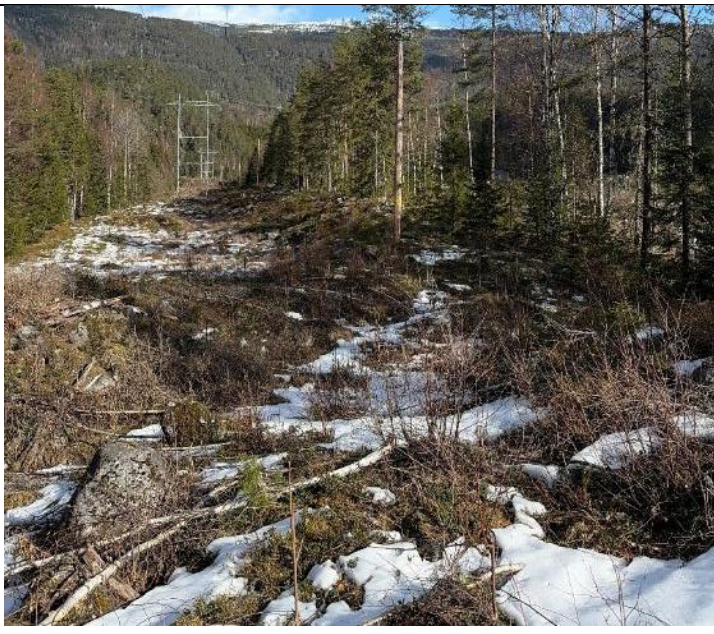
| 22 | <p>Grove massar, med fleire synlege blokker. Tydeleg ryggformasjon til høgre for straumlinja i biletet. Denne ryggformasjonen er mellom kartleggingsområdet og elva. Bilete er tatt nedover langs med elva, mot nord.</p> | |

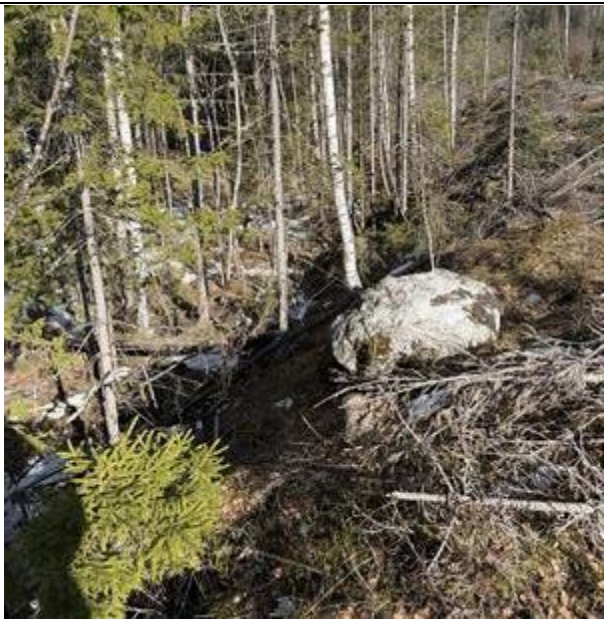
| 24 | <p>Minimum 3 meter<br/>høgdeforskjell frå elva og<br/>opp til punktet. Bratt<br/>skråning med grove<br/>massar.</p> | |

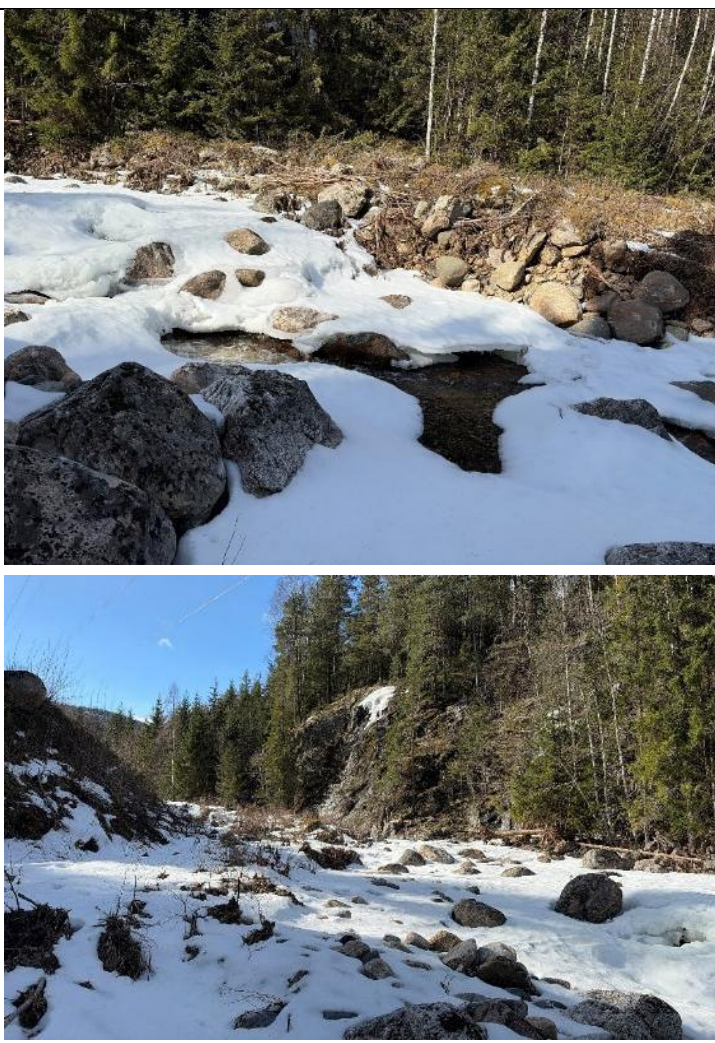
| 25 | <p>Elva renn i grove massar.<br/>Teikn til erosjon på<br/>nordvestleg side av elva<br/>(vekk frå<br/>kartleggingsområdet).</p> <p>Like oppstrauts dette<br/>punktet er det bart berg i<br/>dagen på nordvestleg<br/>elvbreidd.</p> | |

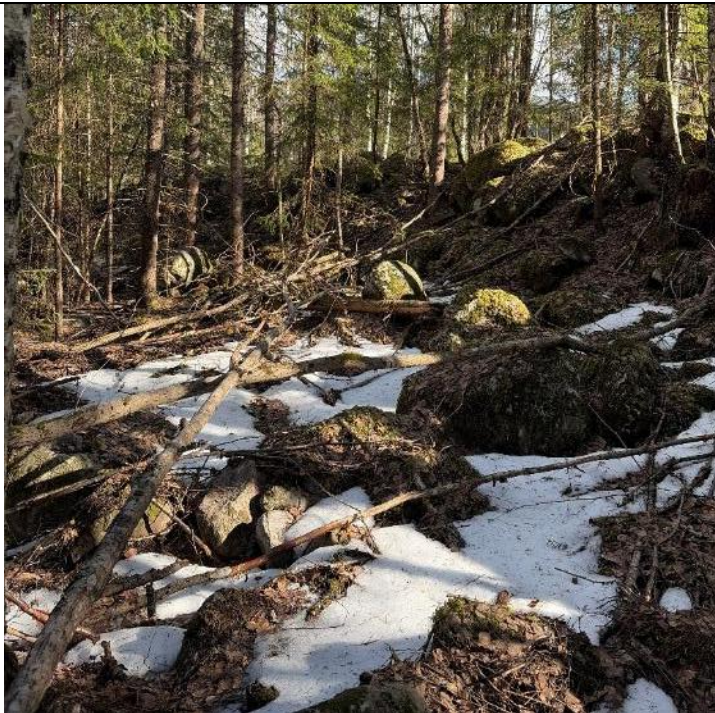
| 26 | <p>Naturleg voll mot elva<br/>bestående av grove runde<br/>blokker ca. 0,5-1m<sup>3</sup>. ca. 2<br/>høgdemeter høg.</p> | |

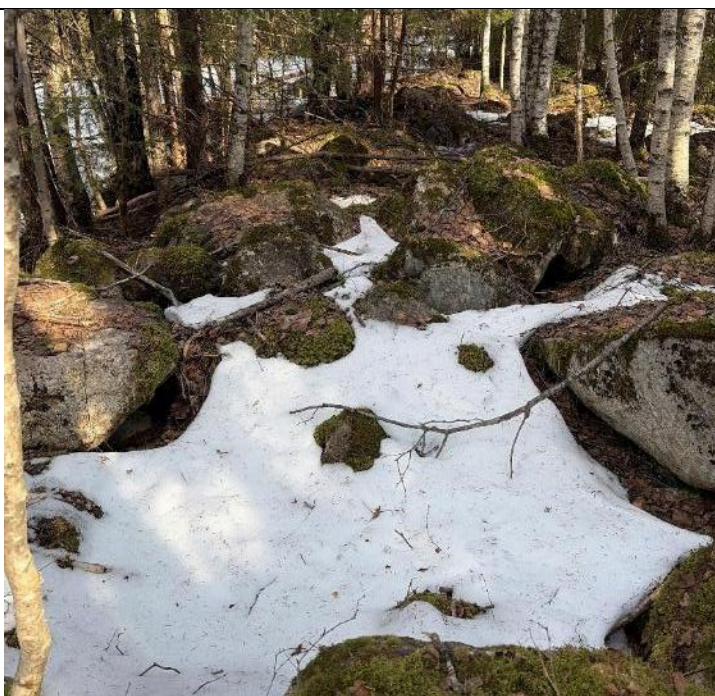
| 27 | <p>Naturleg forhøgning<br/>langsmed elva av grove<br/>runde blokker 0,5-1 m<sup>3</sup>.<br/>Fungera som delvis<br/>voll/elveforbygning.</p> | |

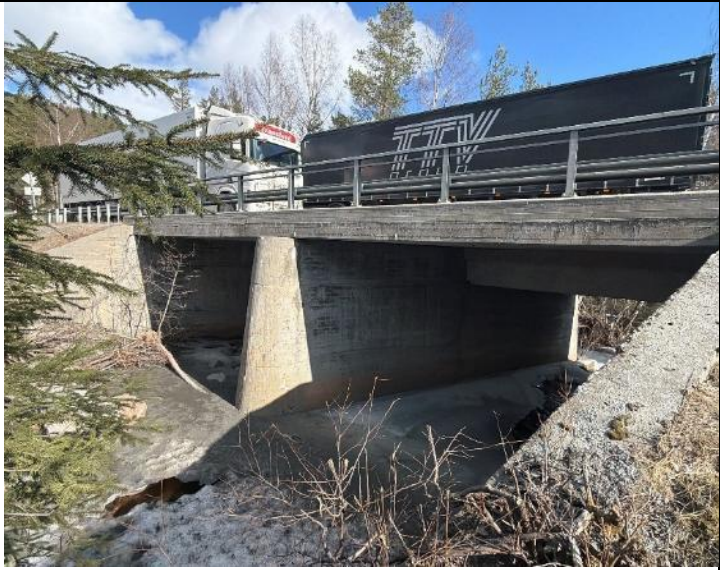
| 28 | Bru over elv. Stor lysopning. Ikkje fare for opphoping av massar. | |

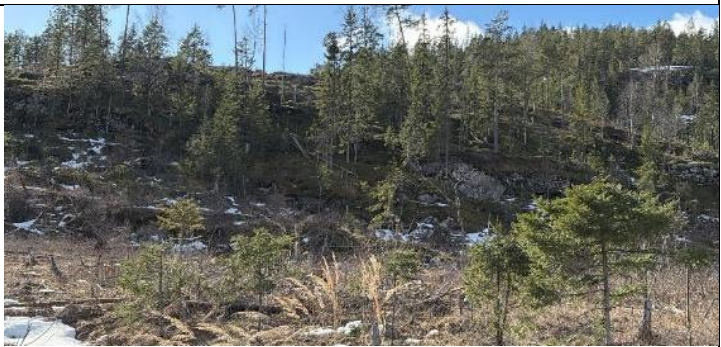
| 30 | Mindre bergskrentar generelt i skråninga her. Låge høgder (nokre få meter) lite avløyste blokker. Tilnærma svaberg fleire stadar. Terrengendring planlagt her. | |

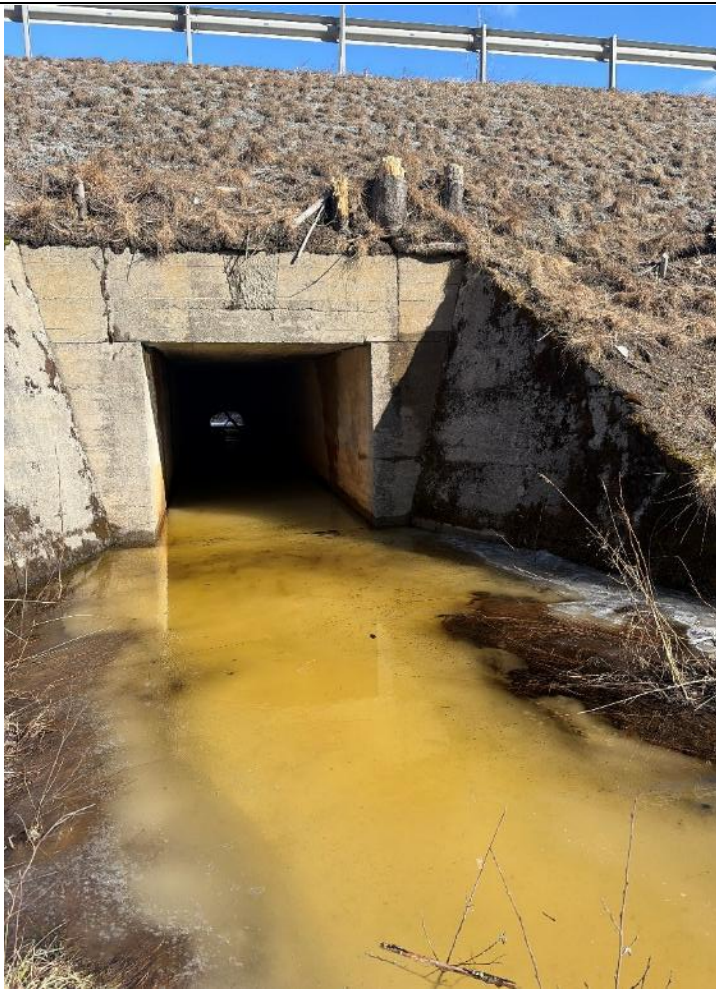
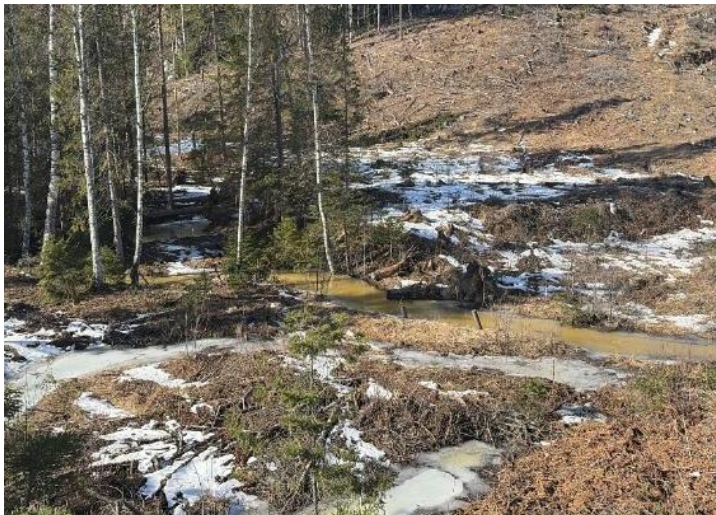
| 32 | <p>Støyppt stikkrenne under RV7. Rund form i andre enden, ca. 1,5 x2m i denne enden. Noko potensiale for tetting/oppstuving, med mindre opning i andre enden. Lite vatn, sjølv midt under snøsmeltinga. Truleg ikkje mykje vatn her til vanleg.</p> <p>Oppstraums stikkrenna renn vatnet roleg i slakt terreng.</p> | |

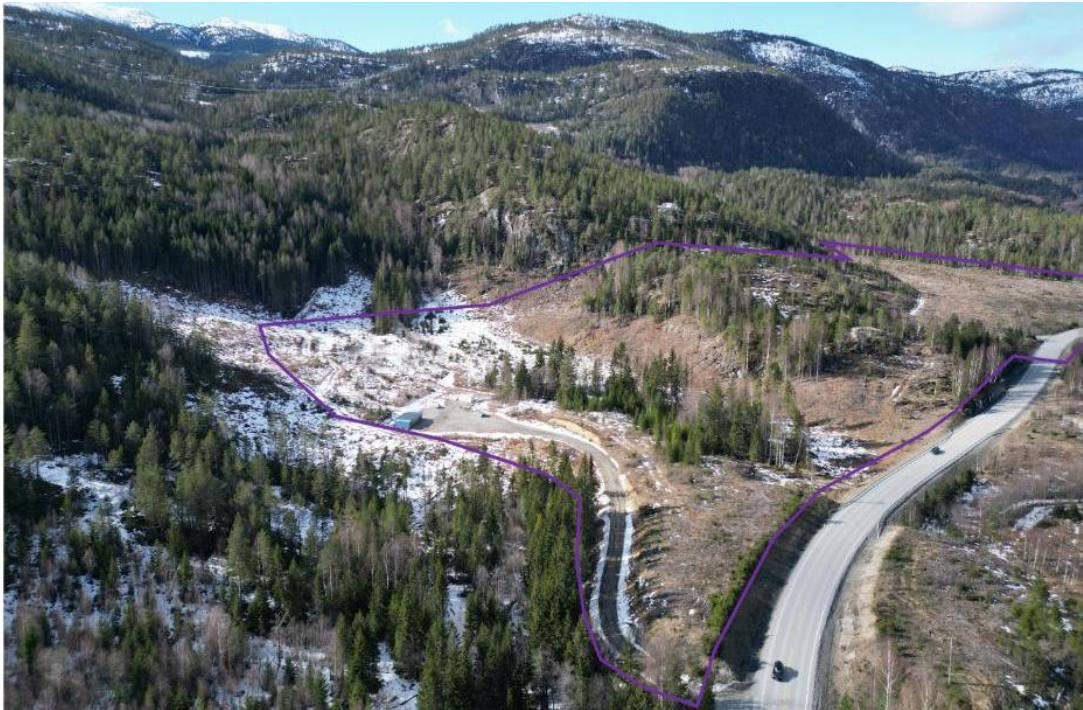
Figur 3-17: Dronebilete som viser søraustleg ende av kartleggingsområdet. Omtrentleg kartleggingsområde er teikna inn med lilla linje.

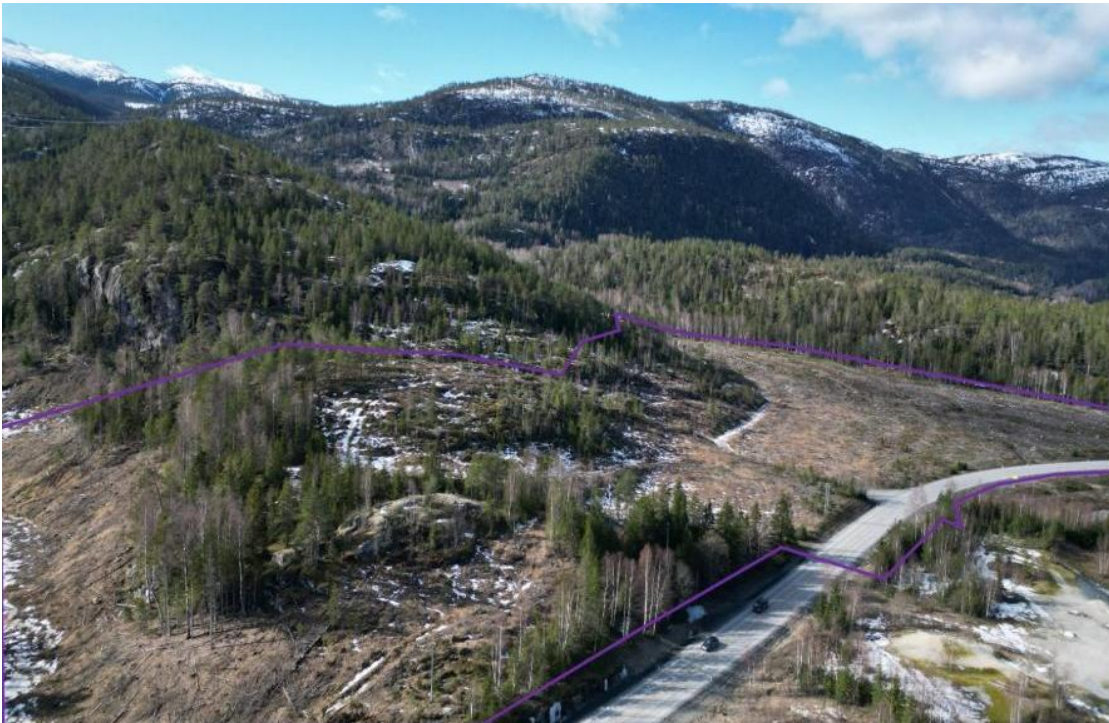
Figur 3-18: Dronebilete som viser midtre og til dels nordvestleg ende av kartleggingsområdet. Omtrentleg kartleggingsområde er teikna inn med lilla linje.

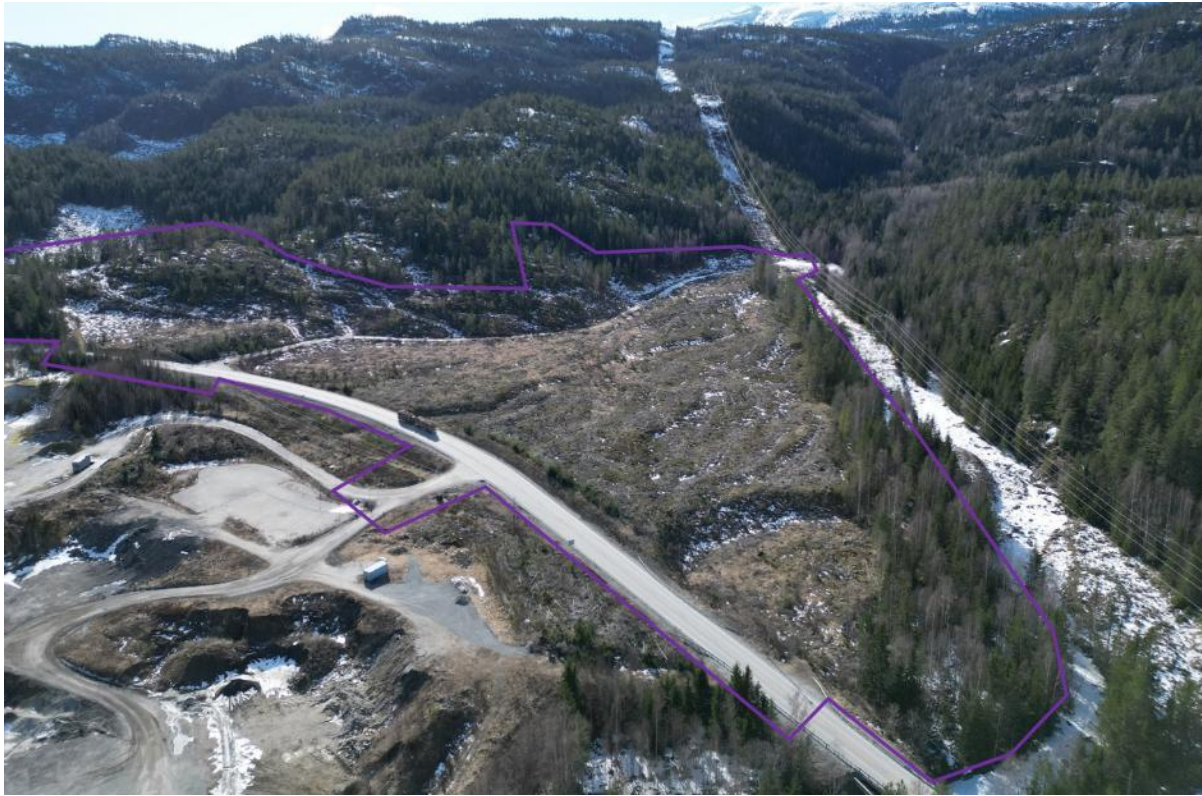
Figur 3-19: Dronebilete som viser nordvestleg ende av kartleggingsområdet. Omtrentleg kartleggingsområde er teikna inn med lilla linje.
