**Oppdragsgiver:** Flå kommune  
**Tittel på rapport:** Notat Områdestabilitet Gulsvikskogen næringsområde  
**Oppdragsnavn:** Gulsvikskogen næringsområde  
**Oppdragsnummer:** 648692-01  
**Utarbeidet av:** Anders Øyre  
**Oppdragsleder:** Eirik Øen  
**Tilgjengelighet:** Åpen

# Notat Områdestabilitet Gulsvikskogen næringsområde

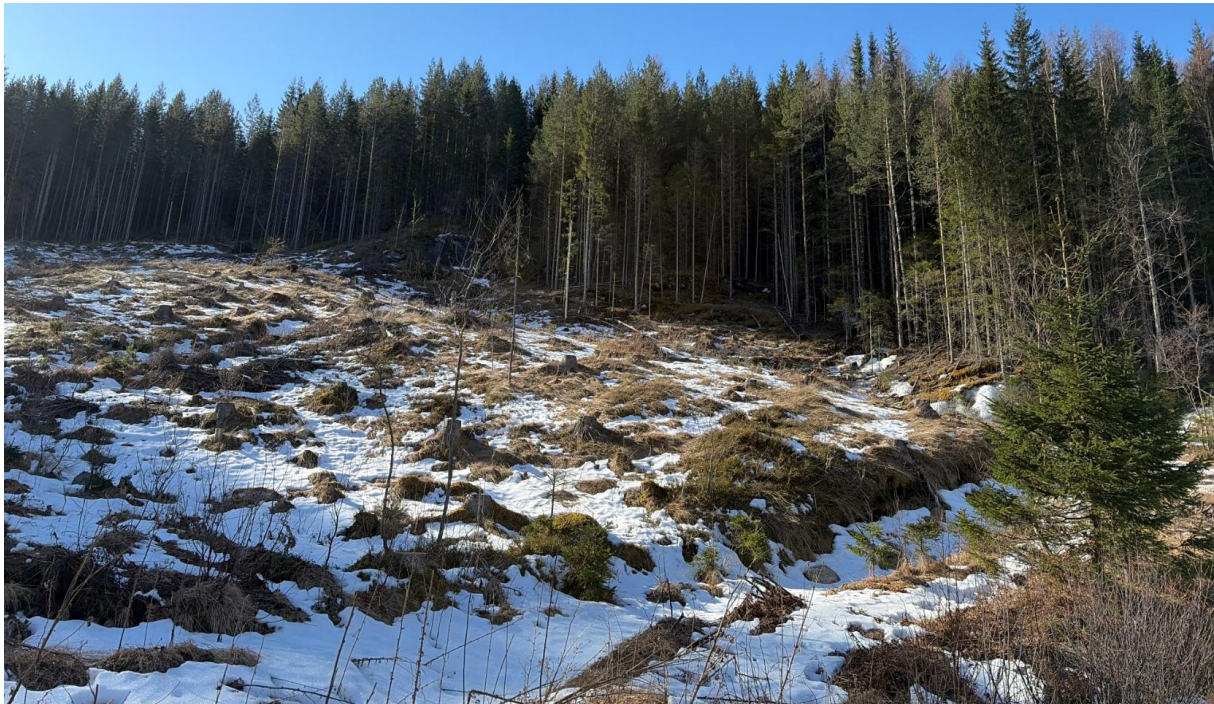
*Figur 3-4: Berg i dagen langs skogkanten. Nr. 2 i Figur 3-2.*

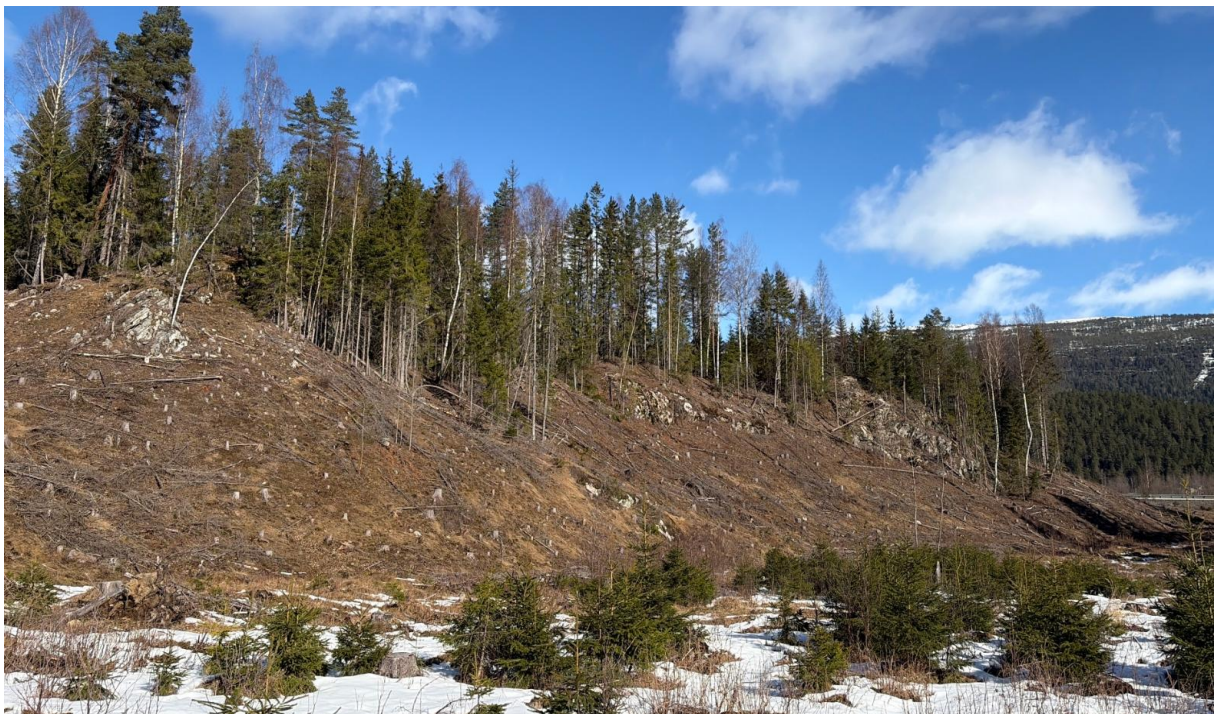
*Figur 3-5: Heile kollen her har berg i dagen. Nr. 3 i Figur 3-2.*

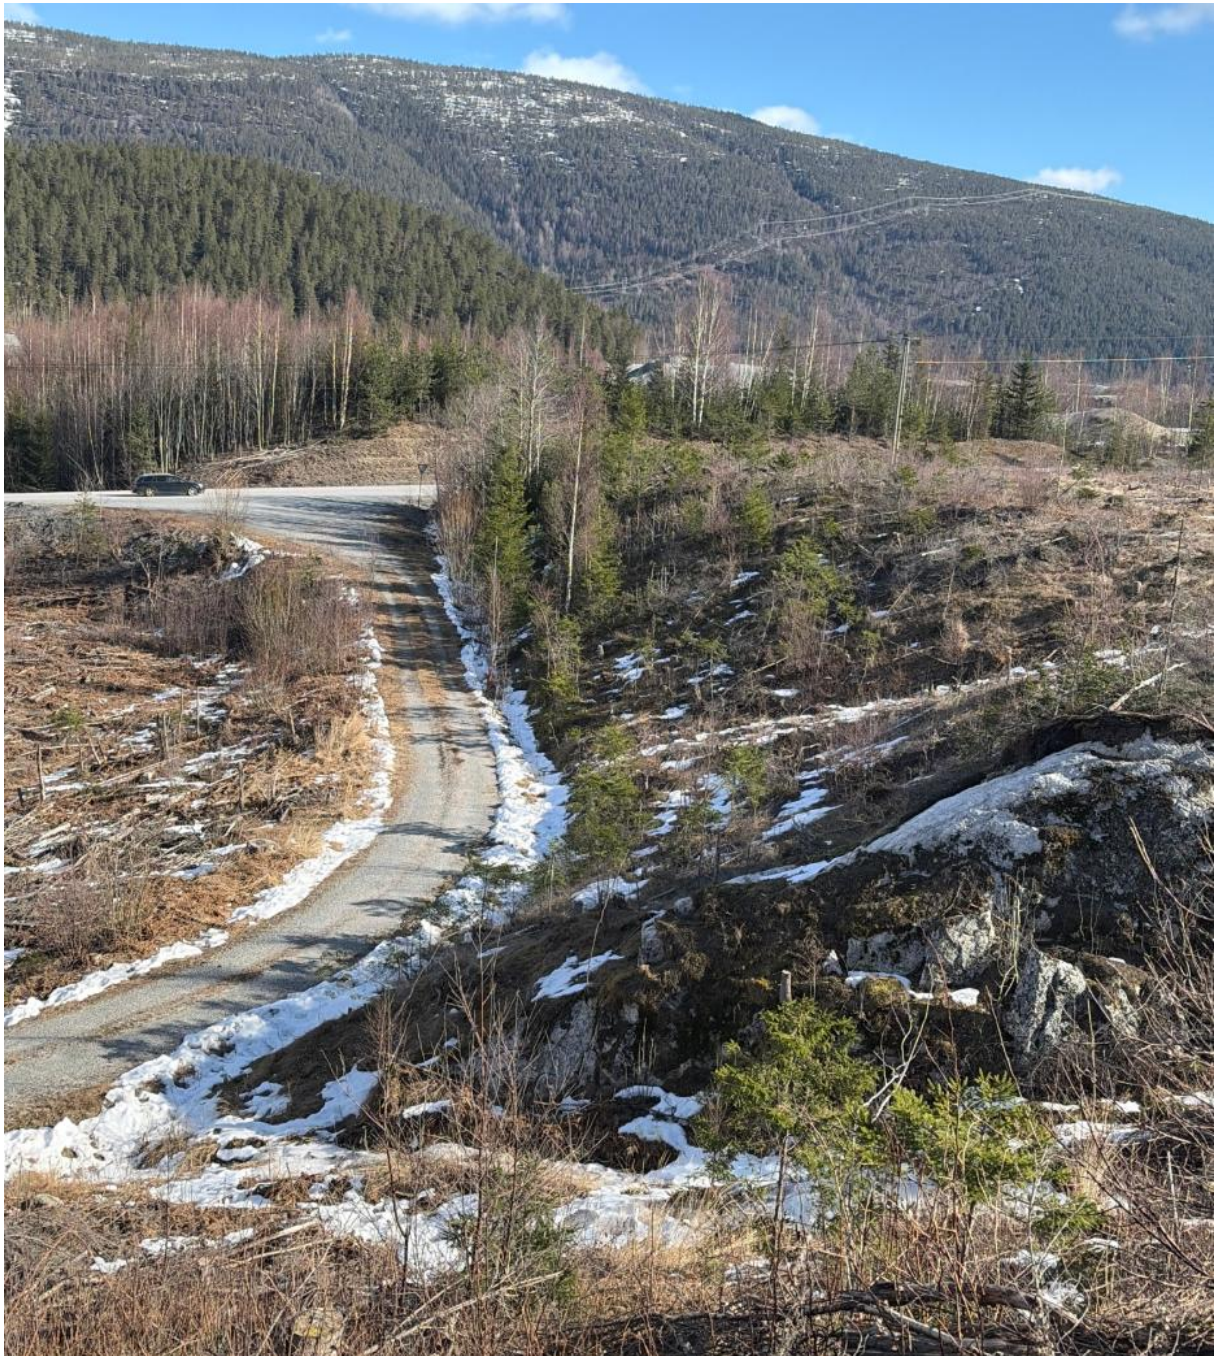
*Figur 3-6: Berg i dagen heilt ned til vegen. Nr. 4 i Figur 3-2.*

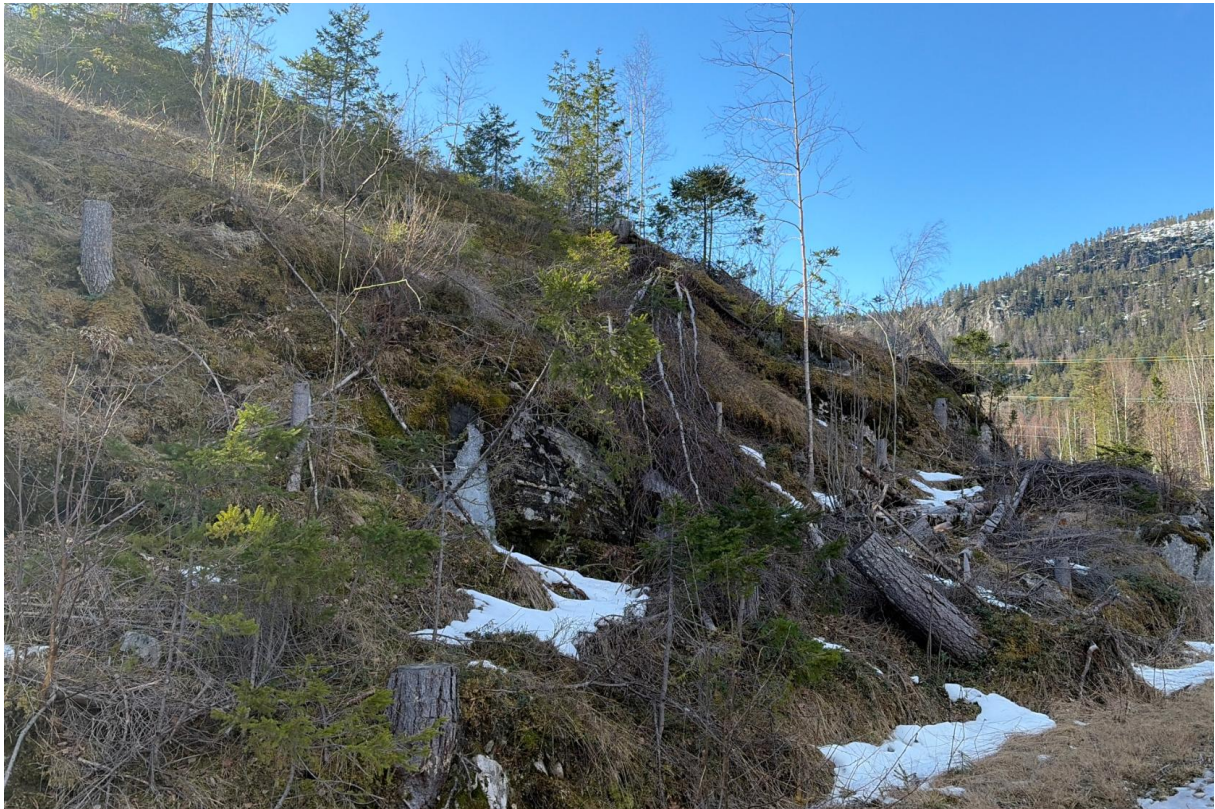
Figur 3-7: Berg i dagen langs vegen. Nr. 5 i Figur 3-2.

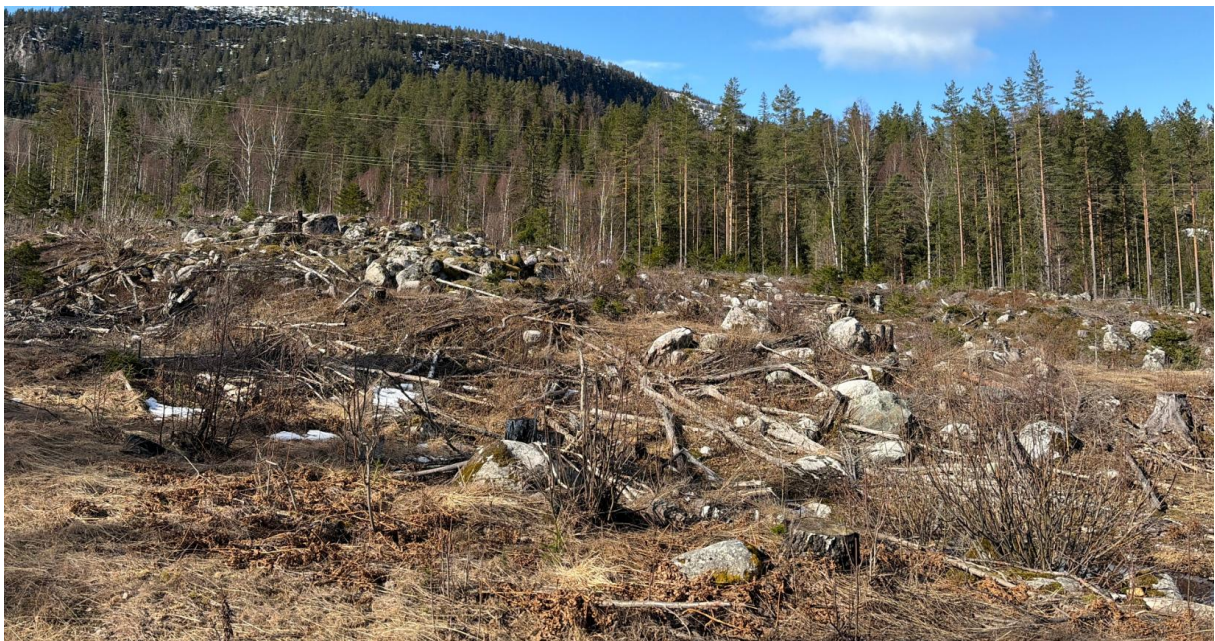
Figur 3-8: Runda blokker opptil 1 m<sup>3</sup> på toppen av terrenget. Mogeleg breelvavsetning? Nr. 6 i Figur 3-2.

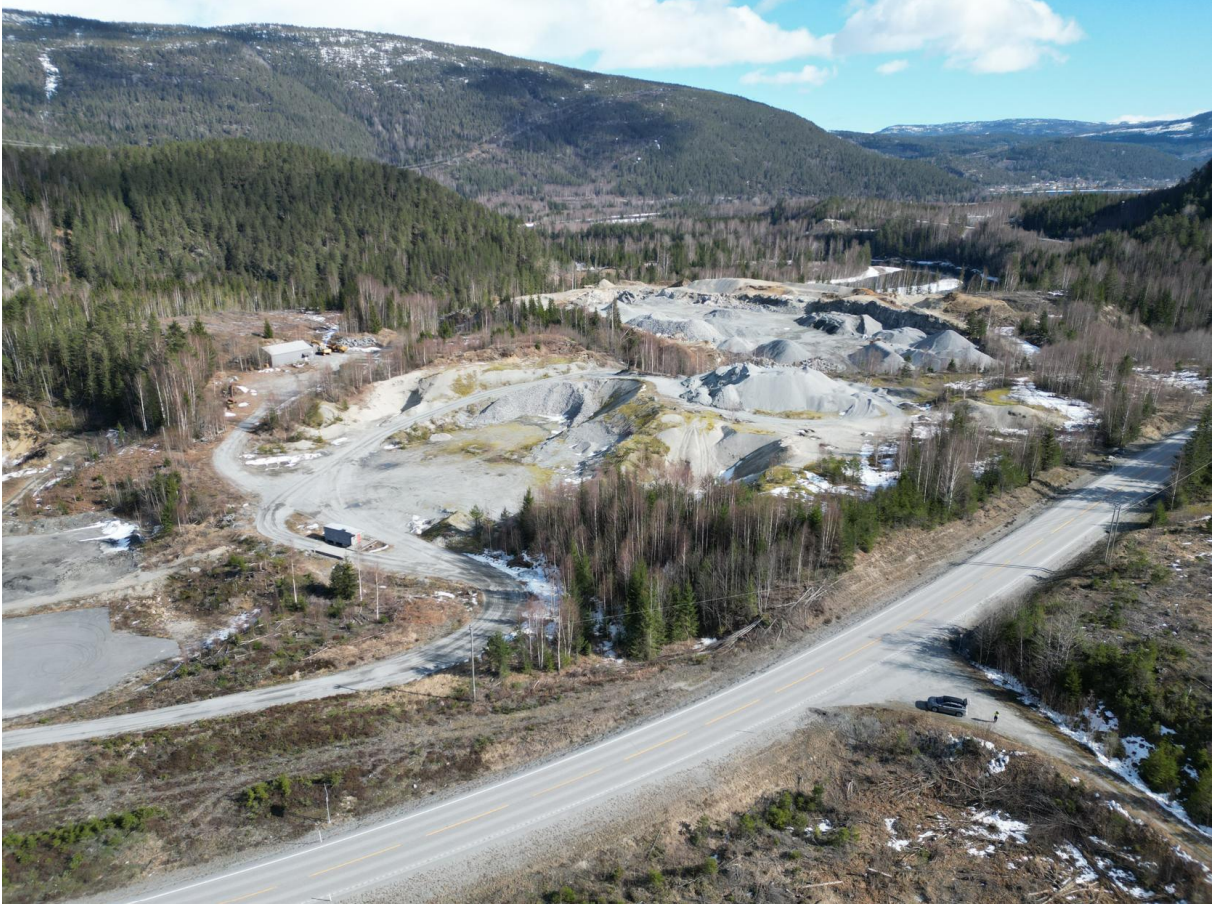
Det vart også tatt dronebilete av området under synfaringa. Dei viser tydeleg friksjonsmassar i grunnen i Gulsvik sandtak nordaust for planområdet. Sjå Figur 3-11 og Figur 3-12.

*Figur 3-11: Austleg del av Gulsvik sandtak.*
