# Skredfareutredning – BUAS Søylandsveien

10251568-RIGberg-R01

Fareutredning i henhold til NVEs bransjestandard for skred i bratt  
terreng

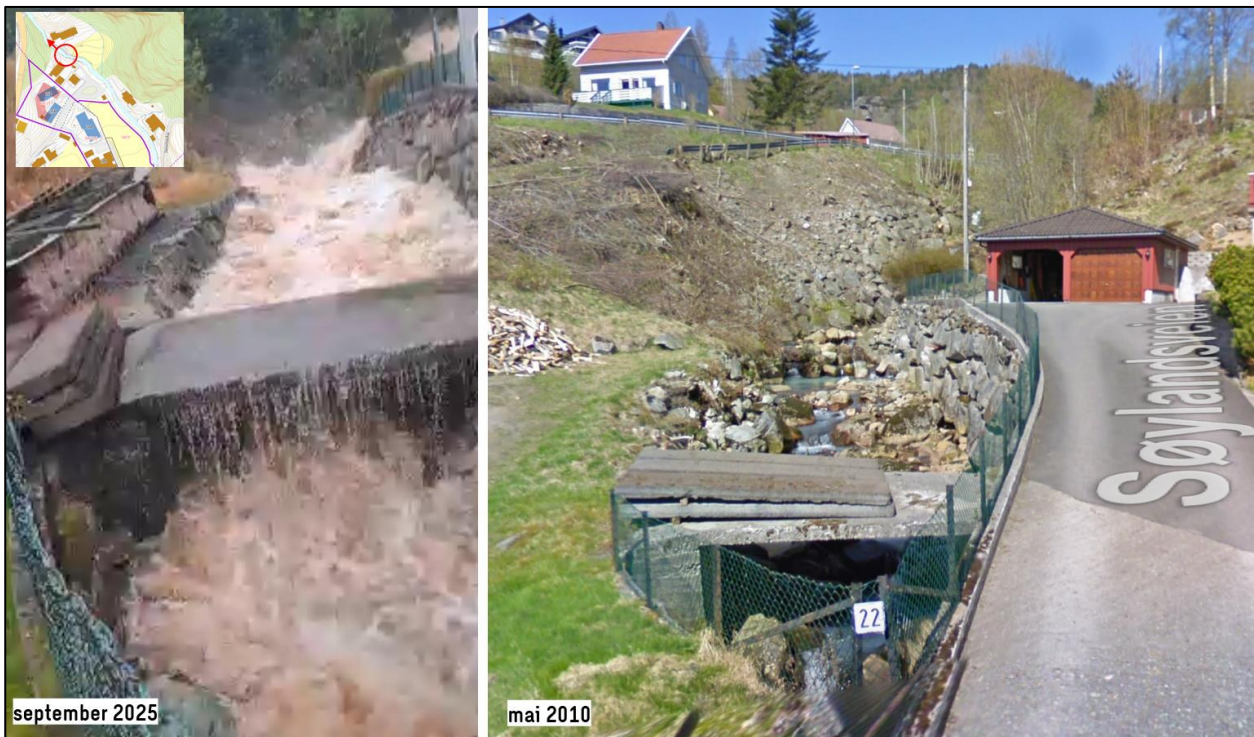
Figur 4: Utklipp fra video av lokal beboer (september 2025) viser vannføringen ved flomhendelsen 10.09.2025. Til høyre vises en referanse på vannføringen, fra Google Maps, tatt i 2010.

Ved befaring i området informerte en lokal beboer om en flomhendelse den 10.09.2025, og viste film av vannføringen (Figur 4) og bilder av blokker (<1m<sup>3</sup>) som løsnet fra støttemuren ved Søylandsveien 24. De største blokkene i flomavsetningen (Figur 5) stammer fra denne støttemuren ifølge eiendomseier. Fra samme flomhendelse ble eiendommen gnr./bnr. 68/9 oversvømt av vann (med løsmasser begrenset til finstoff), der avlastningssenteret planlegges. I dagene rundt denne værhendelsen var det registrert døgngnedbør på 11-70 mm, som har en returperiode på omtrentlig 2-3 år. Det er ikke registrert lignende flomhendelse på minst 70 år ifølge beboer.

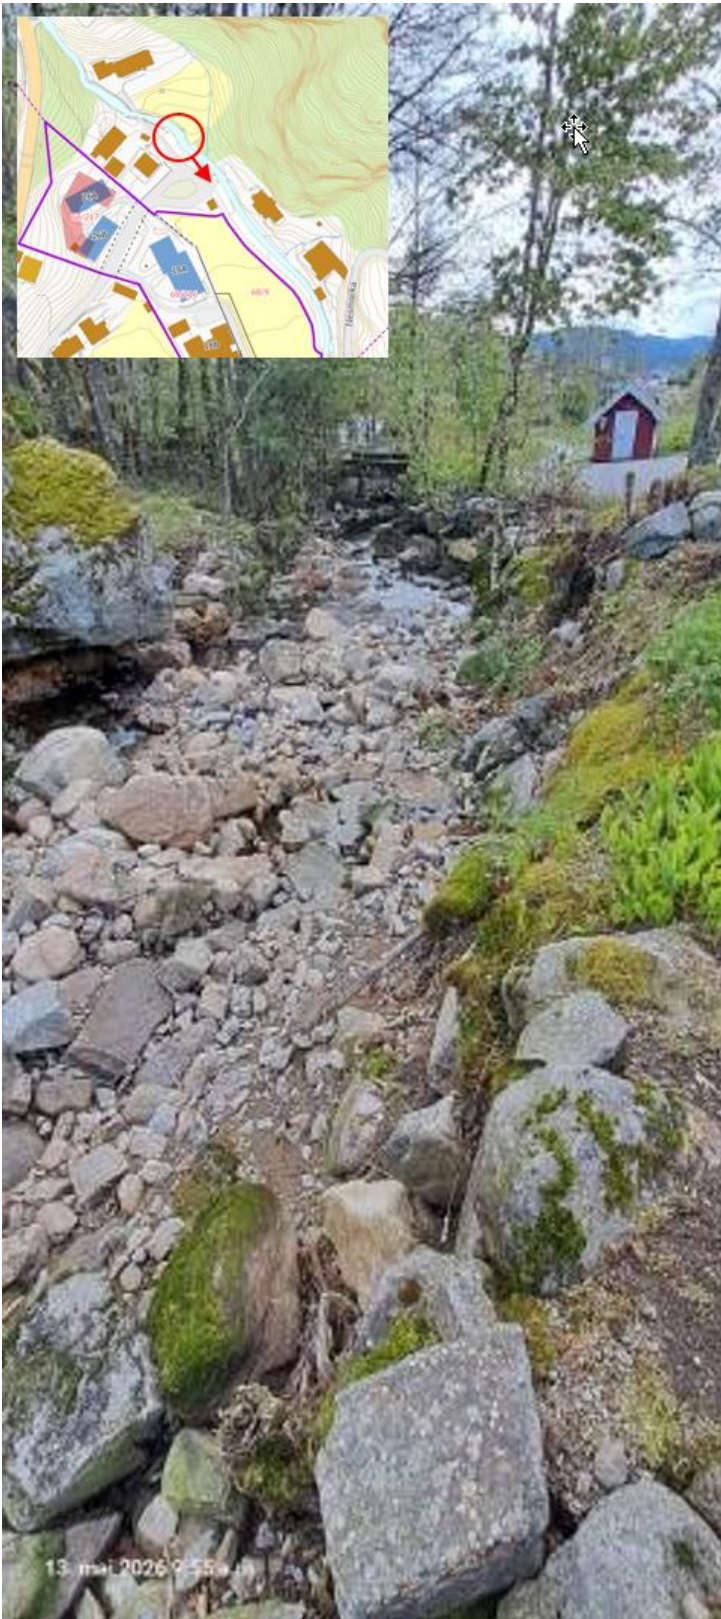
Figur 5: Bilde fra lokal beboer. Det største blokkavsetningene stammer fra kollaps av støttemuren fra Søylandsveien 24.

I elveløpet ble det registrert masser som har blitt avsatt som følge av kollaps av støttemur fra Søylandsveien 24, som vist i Figur 5.

Ved befaring informerte en lokal om flomhendelse den 10.09.2025, og viste film av oversvømmelse over eiendommen gnr./bnr. 68/9 der bygget planlegges (Figur 5). Hendelsen skjedde omtrentlig på samme område i kartleggingsområdet markfuktighetskartet angir.

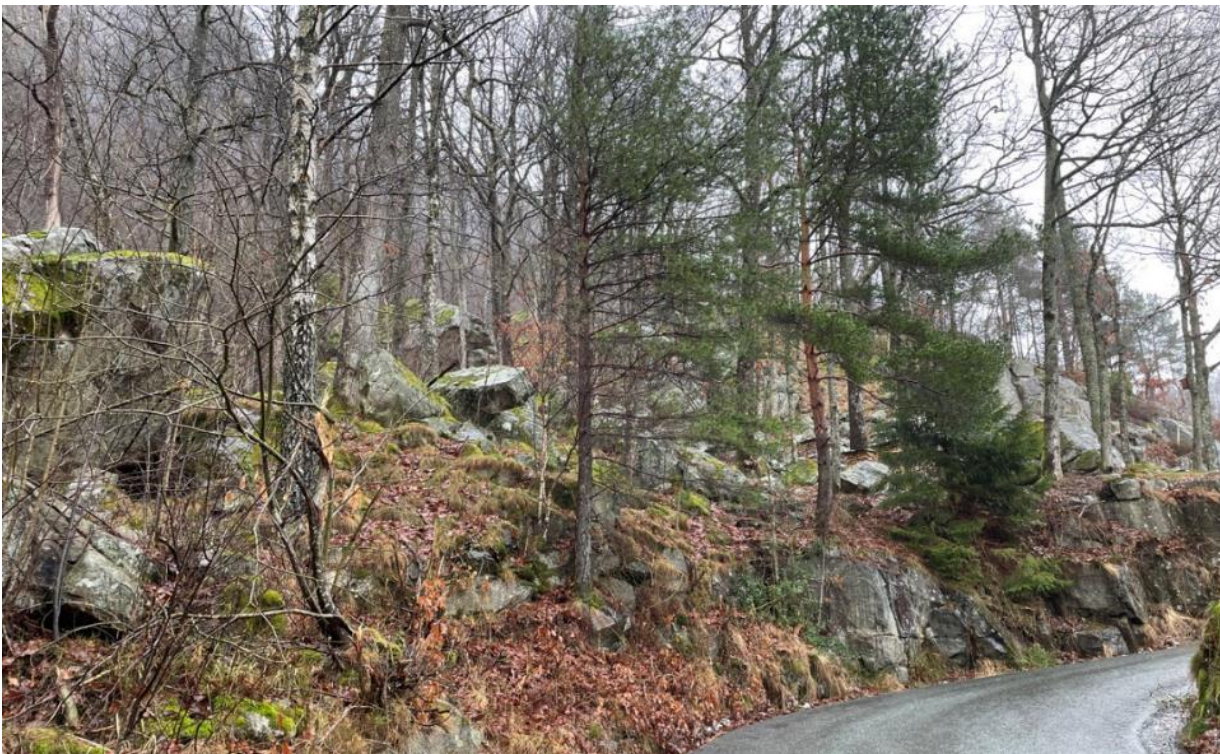
Bilde 4. Steinsprangblokker som har nådd helt ned til vei som går til boliger. Informasjonspunkt nr. 3 i vedlegg 5. Bildet er tatt mot øst.

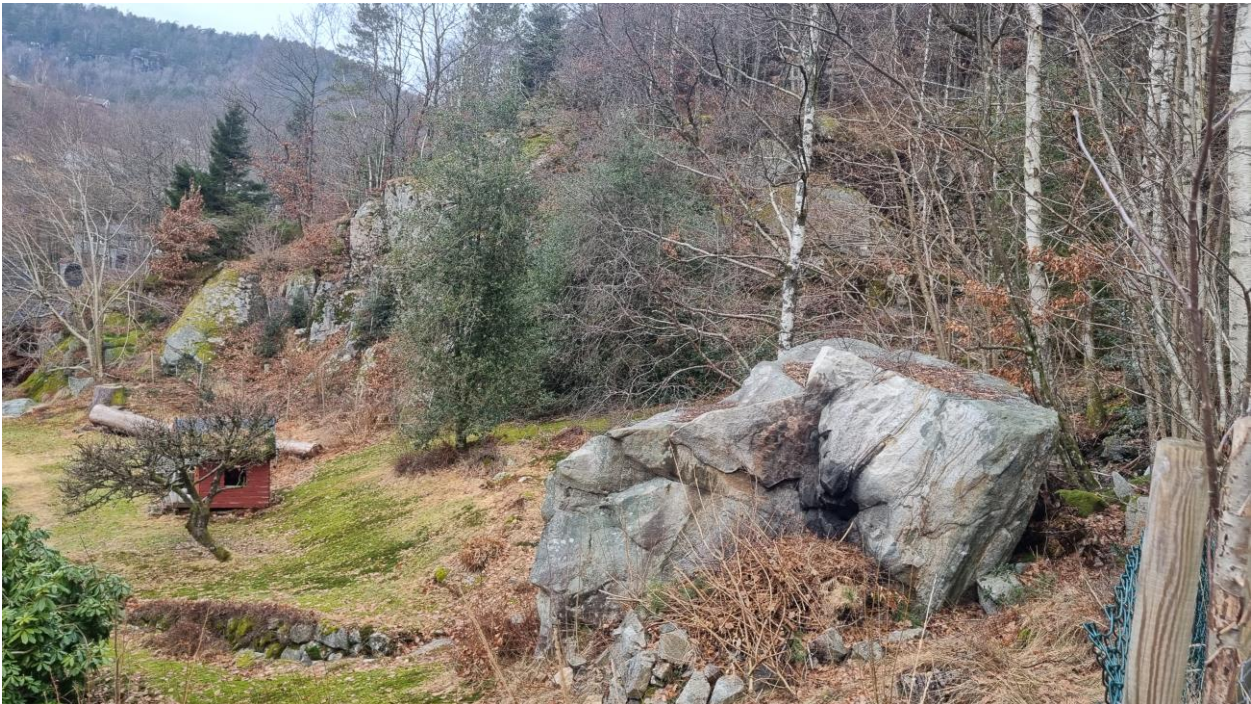
Bilde 5: Steinblokk som har stoppet i hagen bak bolig (Nesmarka 31). Informasjonspunkt nr. 3 i vedlegg 5. Bildet er tatt mot nordvest.

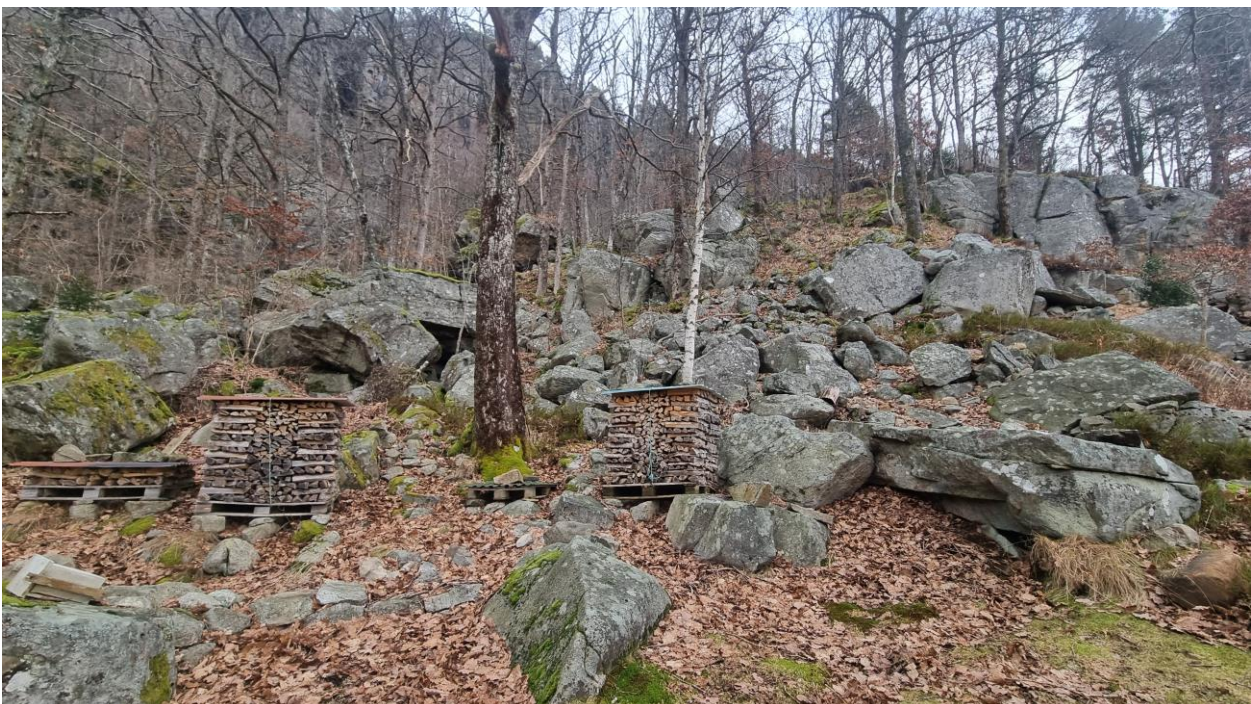
Bilde 6: Urmassene i nedre del av ur ved Informasjonspunkt nr. 3 i vedlegg 5. De er ca., 0.5 - 6m<sup>3</sup>, med anslått gj. snitt på ~3m<sup>3</sup>.

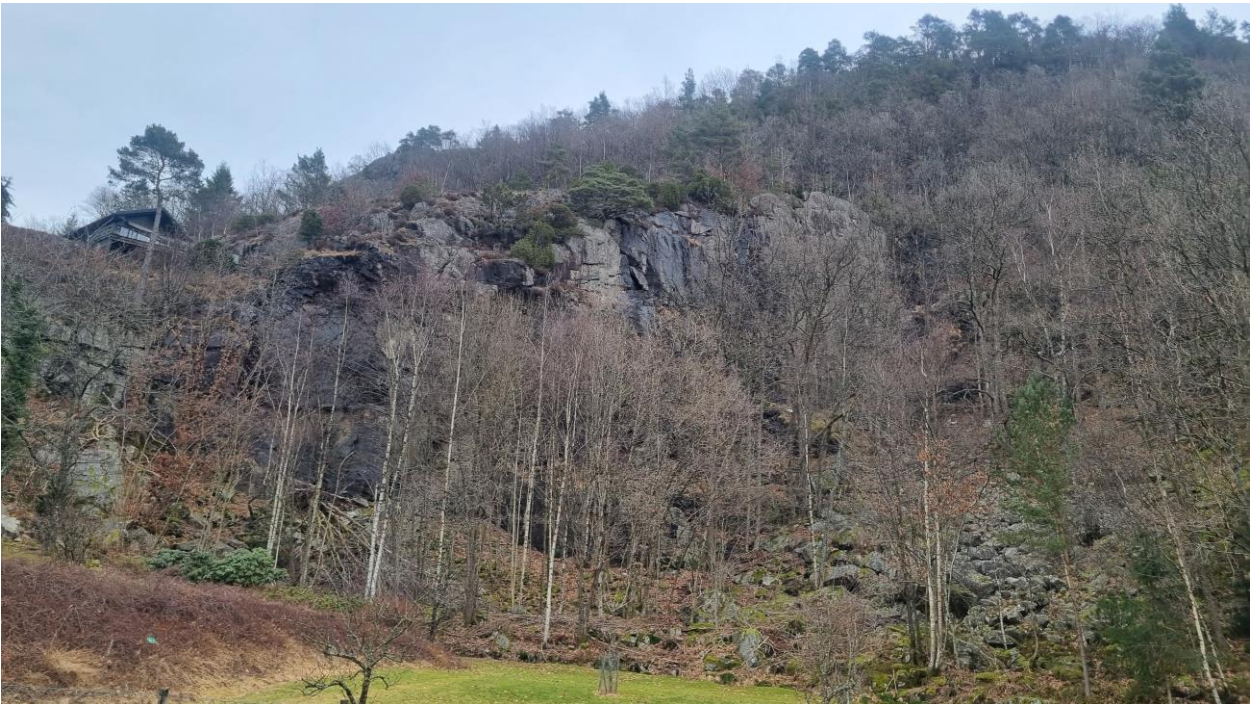
Bilde 7: Urmasser har nådd helt ned til jorde/plenkant. Informasjonspunkt nr. 4 i vedlegg 5. Bildet er tatt mot nordøst.

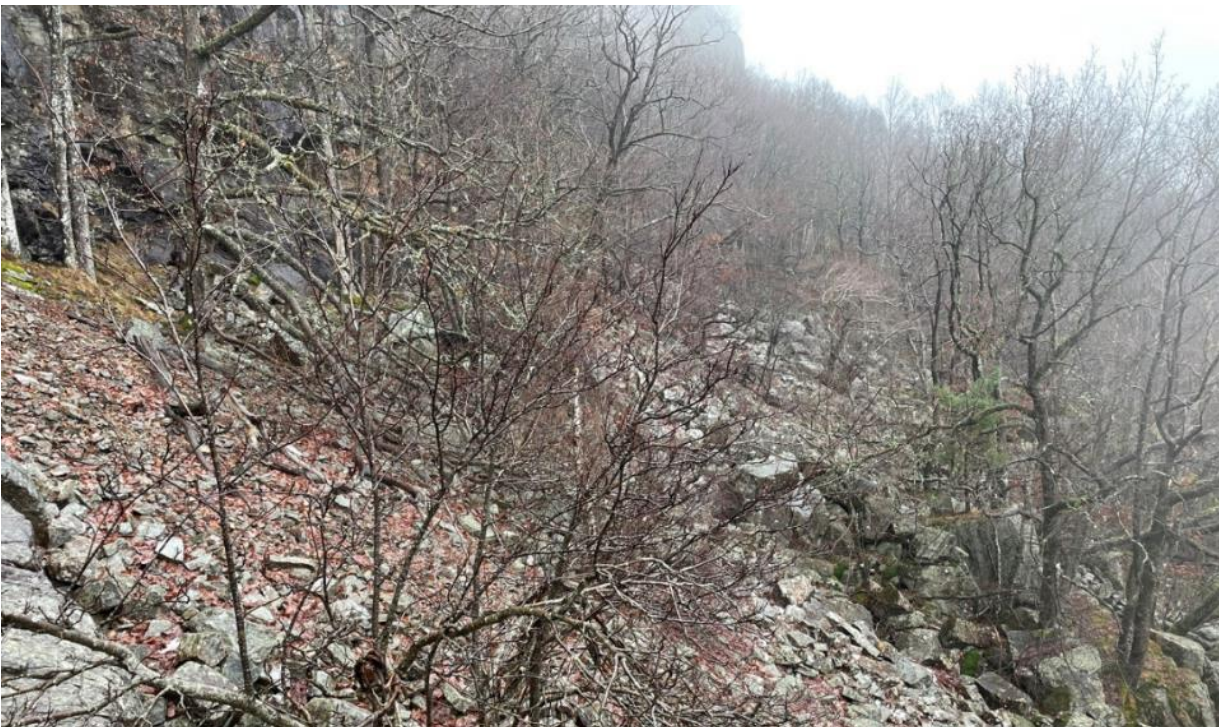
Bilde 8: Urmasser under bratt bergskrent. Informasjonspunkt nr. 5 i vedlegg 5. Bildet er tatt mot sørøst.

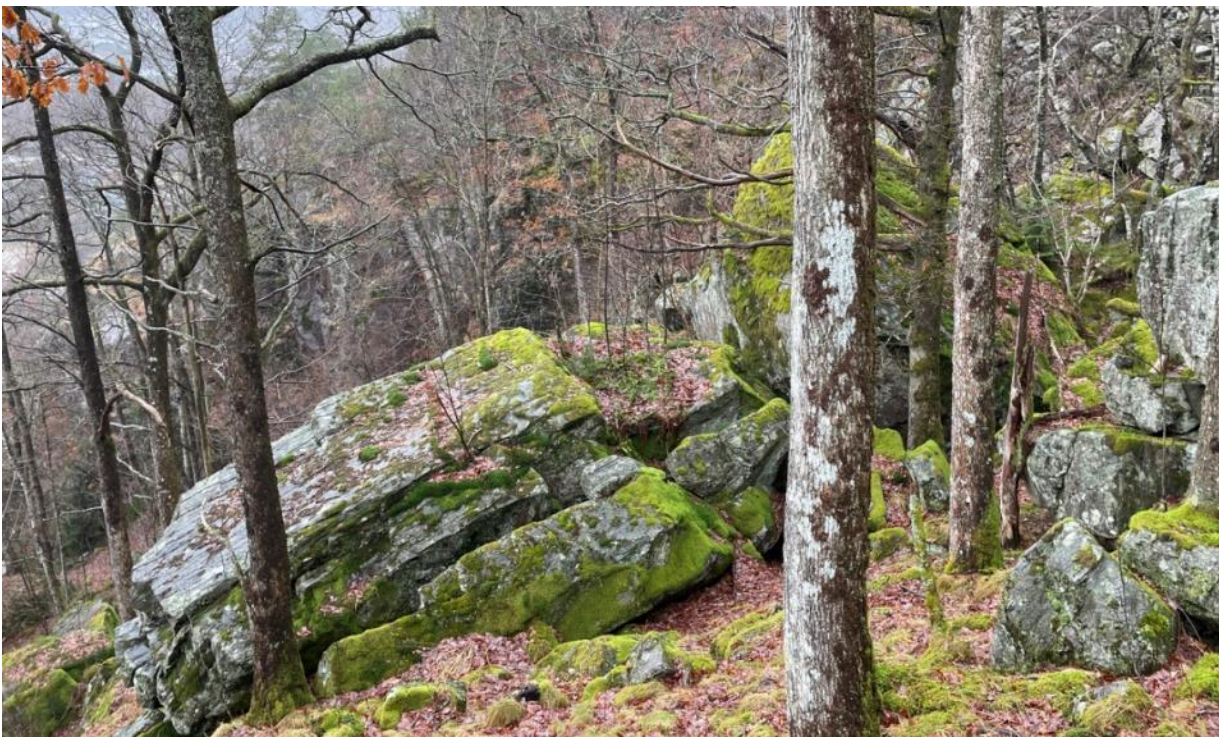
Bilde 10. Steinsprangblokker. Informasjonspunkt nr. 6 i vedlegg 5. Bildet er tatt mot nordvest.

I underkant av den vertikale bergskrenten som er øverst i påvirkningsområdet, ble det observert urmasser. Øst for bergknausen i skråningen fremsto urmassene som ferske i et belte på ca. 30-45 meter fra bergskrenten, da det ikke ble observert mose på steinblokkene (Bilde 8 og Bilde 9 i Vedlegg 3). Størrelsesorden på blokkene i dette beltet er mellom 0,2-0,5 m<sup>3</sup>, men det ble også observert enkeltblokker i størrelsesorden 1-3 m<sup>3</sup>. Nedenfor dette beltet ble det registrert større spredte urblokker i størrelsesorden opp til 20 m<sup>3</sup>, som var mosegrodd (Bilde 10 i Vedlegg 3).

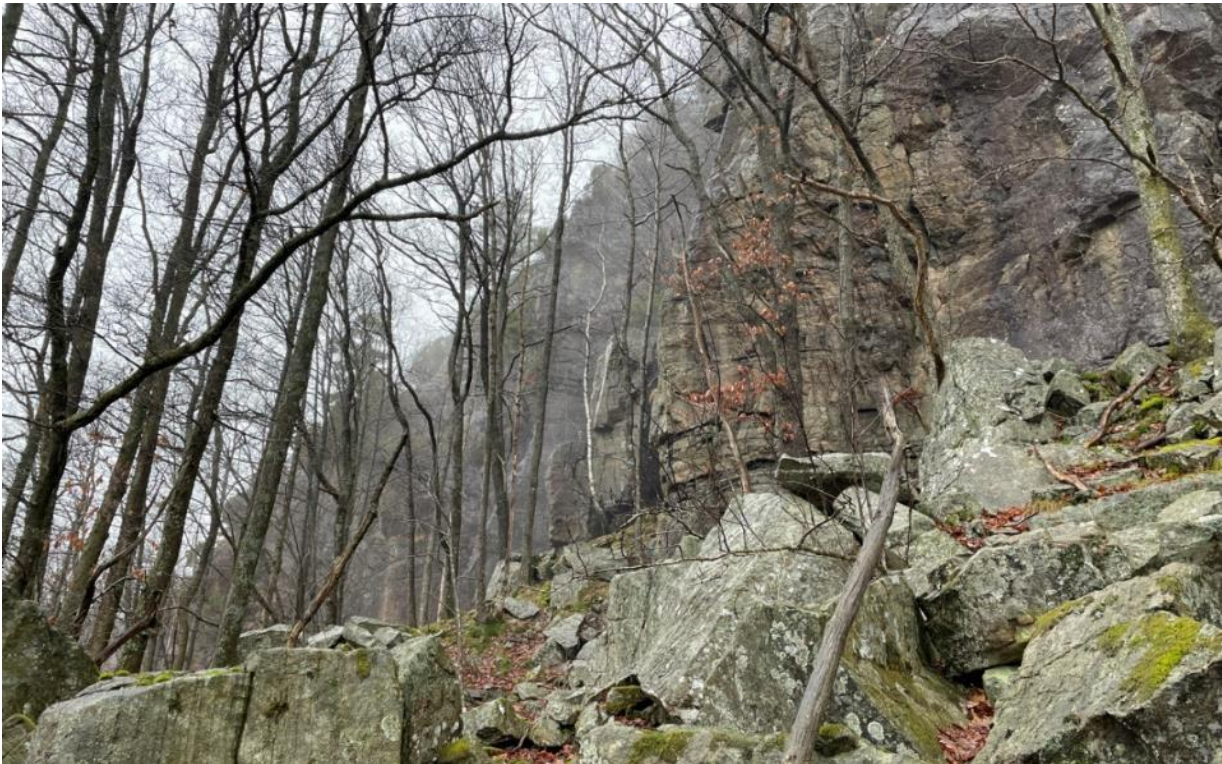
Bilde 11. Urmasser på bergknaus under bergskrent. Informasjonspunkt nr. 7 i vedlegg 5. Bildet er tatt mot nordvest.

Det er ikke observert noen tidligere skredsikringstiltak tilknyttet kartleggingsområdet, men i påvirkningsområdet er Tjersvågbecken, som renner øst langs kartleggingsområdet erosjonssikret noen steder. Sikringen består av både naturlige steinblokker som er lagt i bekkekanten, samt støttemurer der bekken har kort avstand til vei og boliger, se Bilde 11 og Bilde 12 i Vedlegg 3.

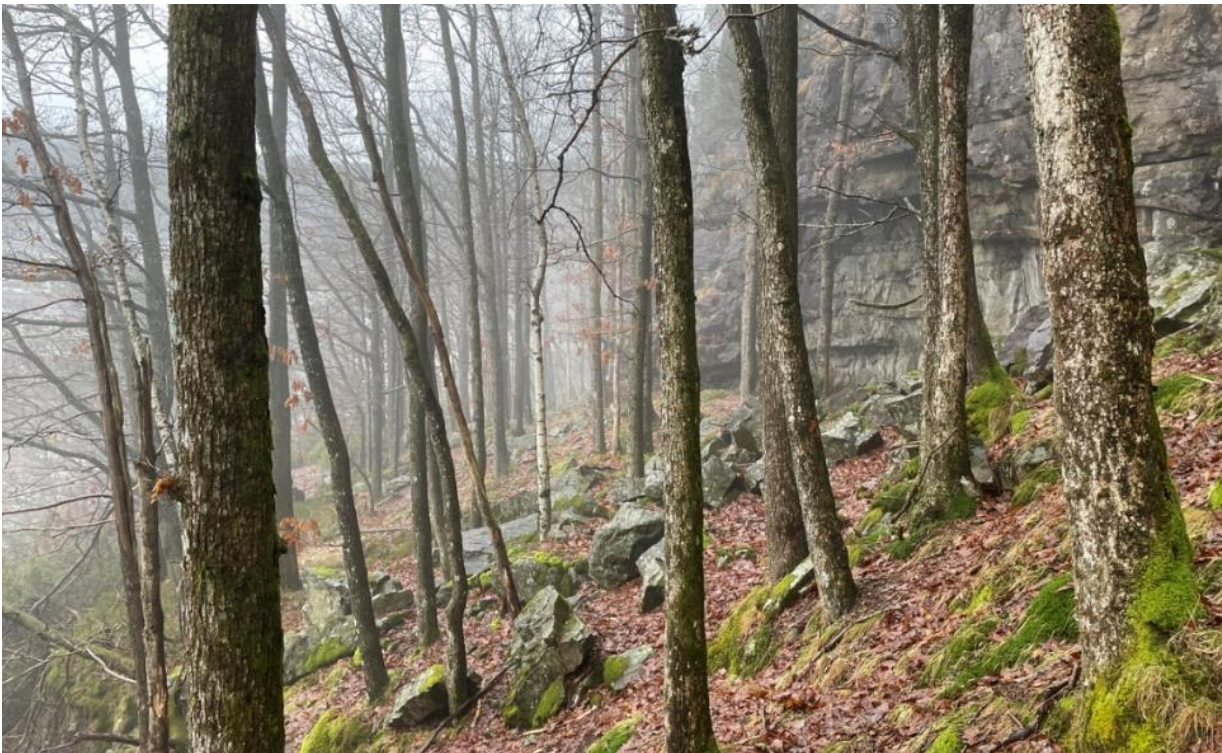
Bilde 12. Steinsprangblokker under bergskrent. Informasjonspunkt nr. 8 i vedlegg 5. Bildet er tatt mot nordvest

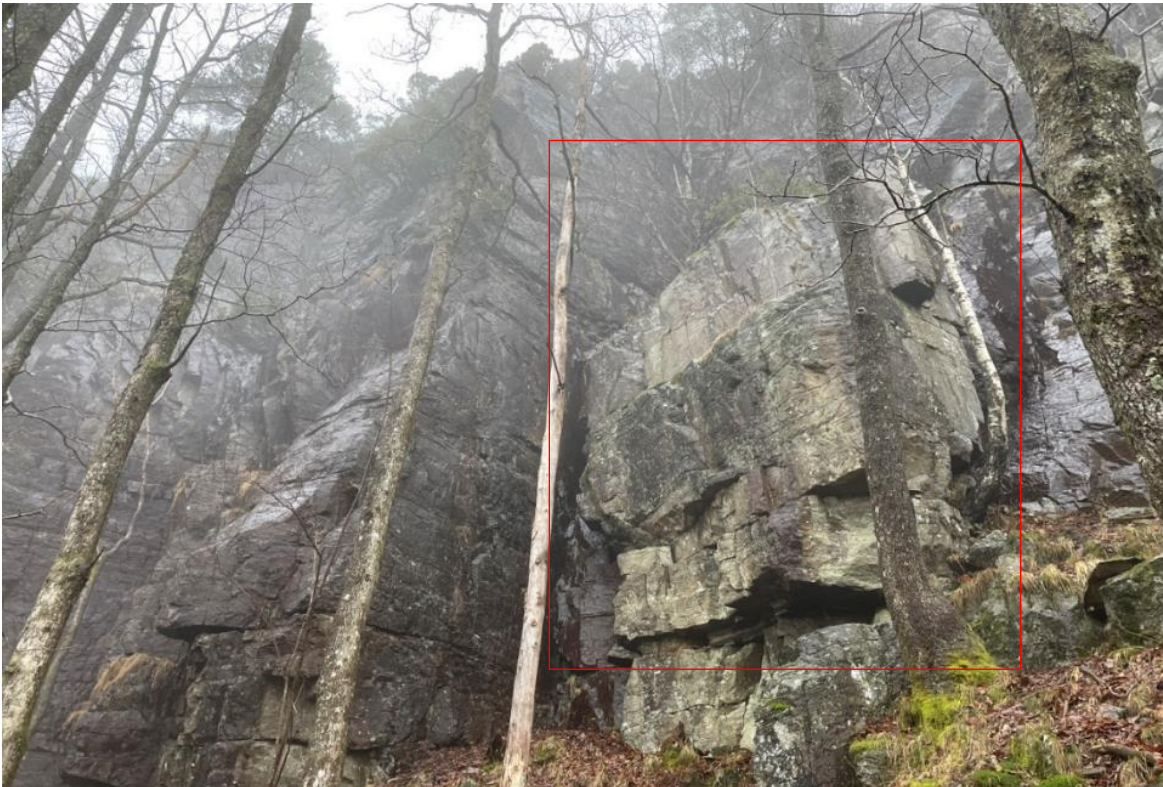
Bilde 13. Ustabil bergparti. Informasjonspunkt nr. 8 i vedlegg 5. Bildet er tatt mot nordøst.

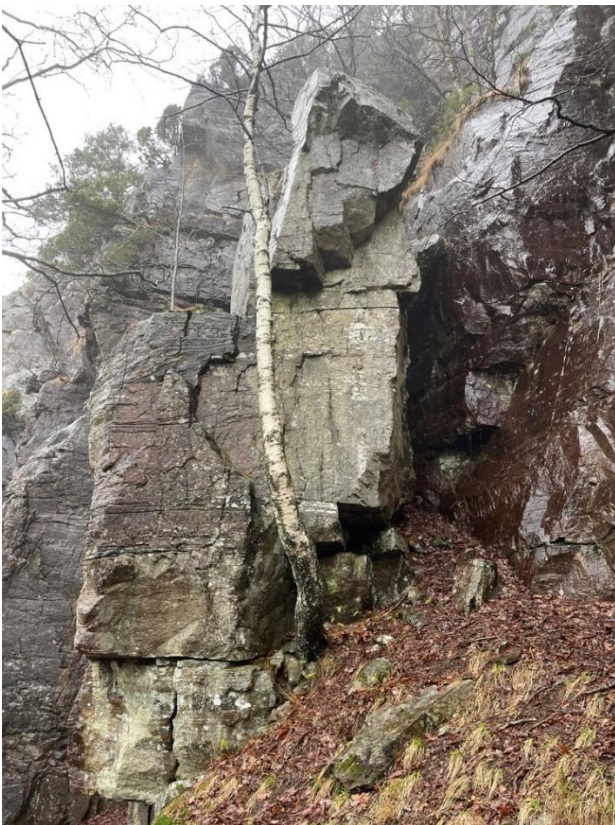
Bilde 14. Ustabil bergparti. Informasjonspunkt nr. 8 i vedlegg 5. Bildet er tatt mot nordvest.

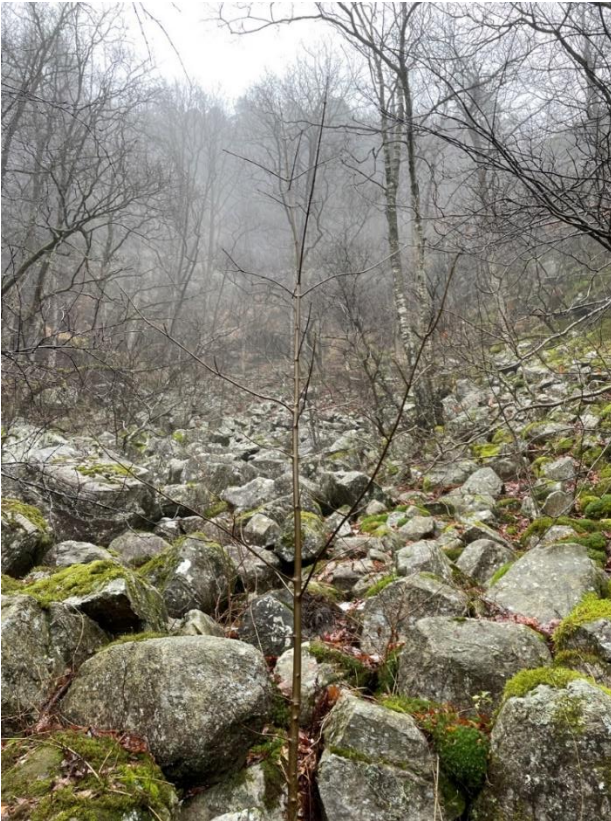
Bilde 16. Urmasser. Informasjonspunkt nr. 9 i vedlegg 5. Bildet er tatt mot nordøst.

Oppe på selve bergknausen og vest for bergknaus (flatt område under bergskrent) lå det spredte steinblokker i størrelsesorden ca. 0,5-2 m<sup>3</sup>, der noen var mosebegrødd og andre ikke (Bilde 11 og Bilde 12 i Vedlegg 3). I dette området ble det i bunnen av bergskrenten også registrert et helt avløst bergparti, der noe av foten på berget var borte (Bilde 13 og Bilde 14 i Vedlegg 3). I dalen like vest for bergknausen ble det registrert en mosebegrødd ur med steinblokker i størrelsesorden 0,2-2 m<sup>3</sup> (Bilde 16 i Vedlegg 3).

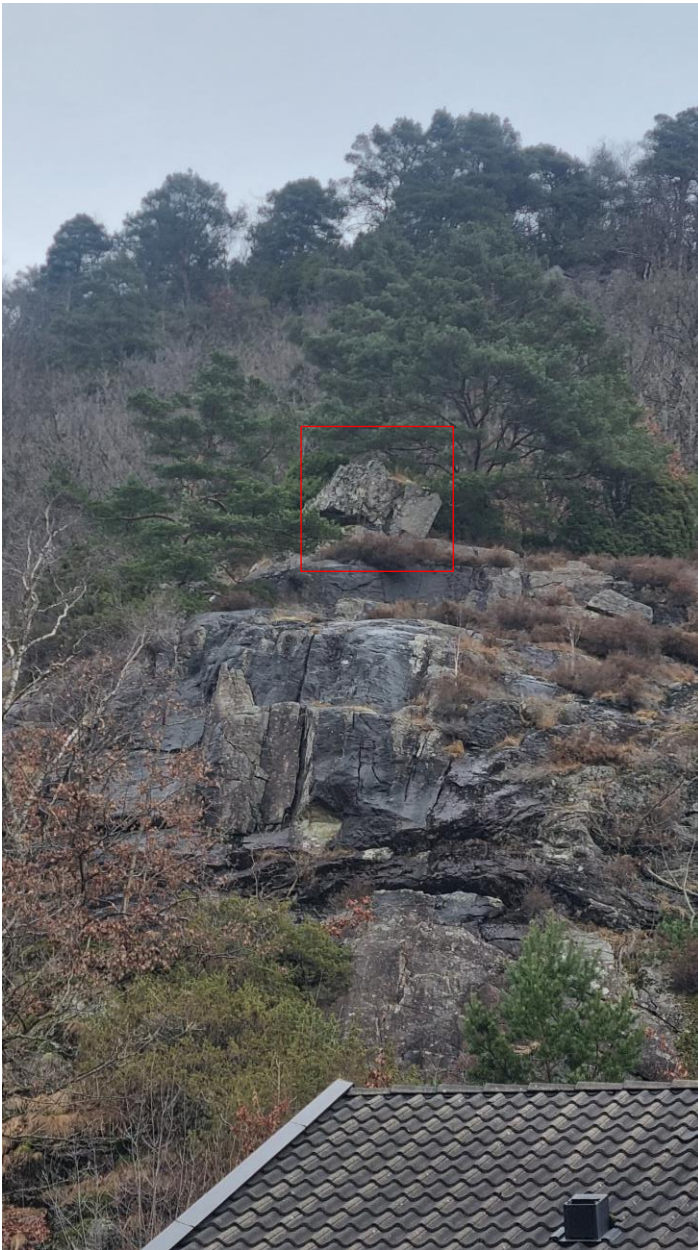
Bilde 17. Bergknaus, der det observeres en steinsprangblokk nær kanten av knausen. Informasjonspunkt nr. 10 i vedlegg 5. Bildet er tatt mot nordøst.

| Infopunkt | Beskrivelse |
|---|---|
| 10 | Den steinblokken som ble observert lengst ut mot kanten oppe på bergknausen. Størrelsesorden ca. 1 m <sup>3</sup> . |
