Utbetring av overgang mellom grusveg og fjellbru

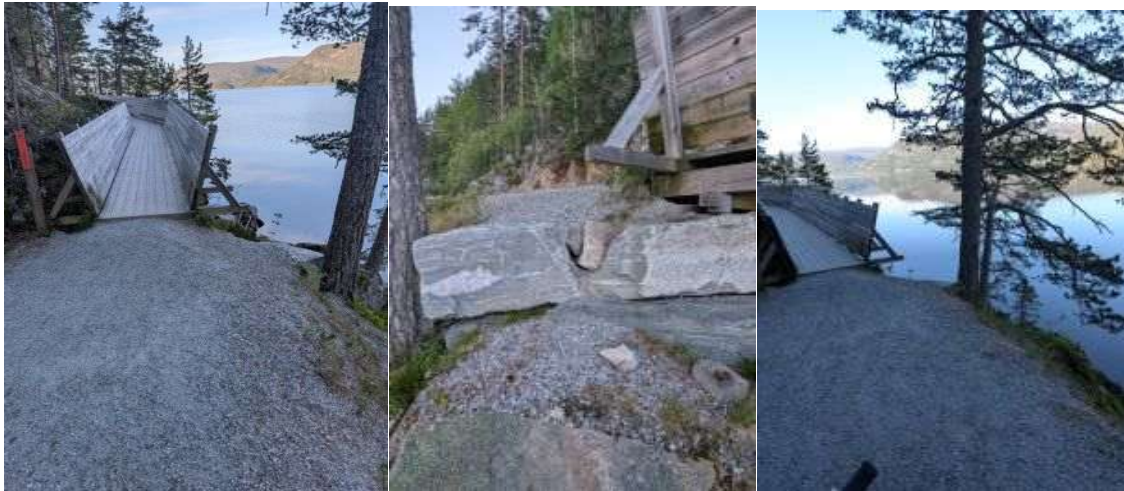
Ved vestenden av fjellbrua er det i dag eit eksisterande brukar som ligg noko for lågt. Dette fører til at sand og grus over tid renn ned skråninga og skapar ujamn overgang mellom veg og bru. Det er behov for utbetring i begge endar av brua for å sikre stabilitet, god tilkomst og moglegheit for montering av rekkverk.
