# Konsekvensutredning for vannmiljø

AS NYMO Vikkilen

Løpenummer: 8132-2025  
(oppdatert versjon av  
løpenummer 8086-2025)

Konsekvensutredning for vannmiljø,  
AS NYMO Vikkilen

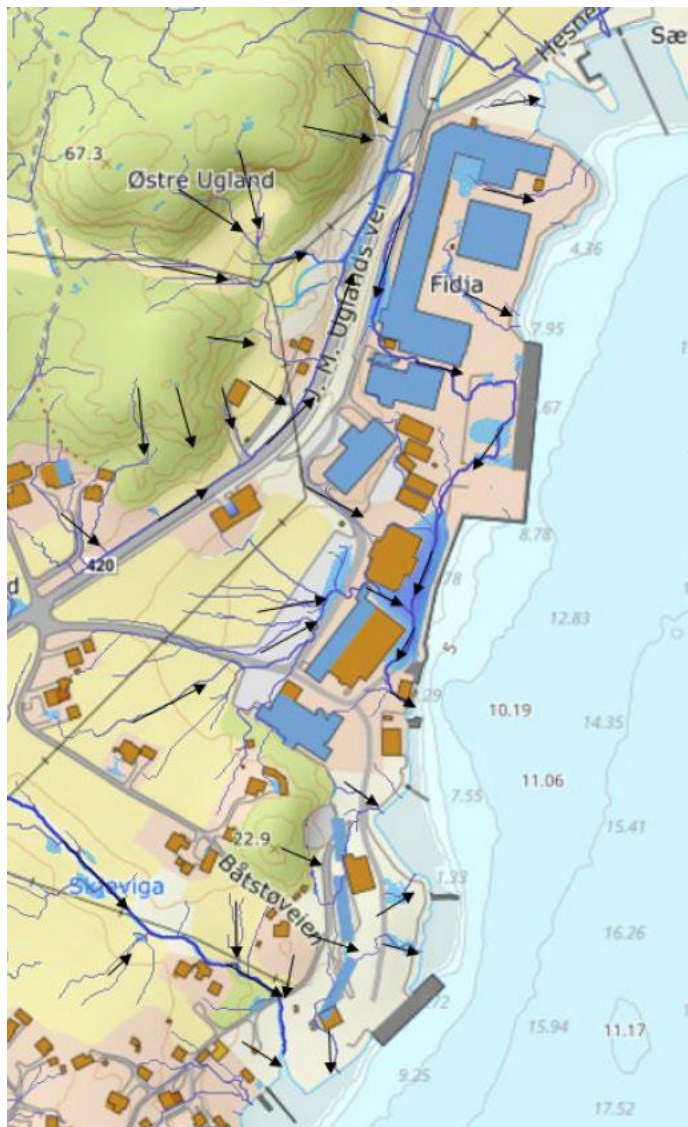
*Figur 1: Oversiktskart viser flomveier og områder hvor det samler seg overvann ved store nedbørsmengder (utarbeidet av Staerk & CO).*

Dagens situasjon viser at det i dag er et problem med ansamling av overvann på området ved situasjoner med mye nedbør eller snøsmelting o.l. Området ligger også lavt i terrenget, slik at det ved høyvann kommer sjøvann inn på området igjennom sluk.

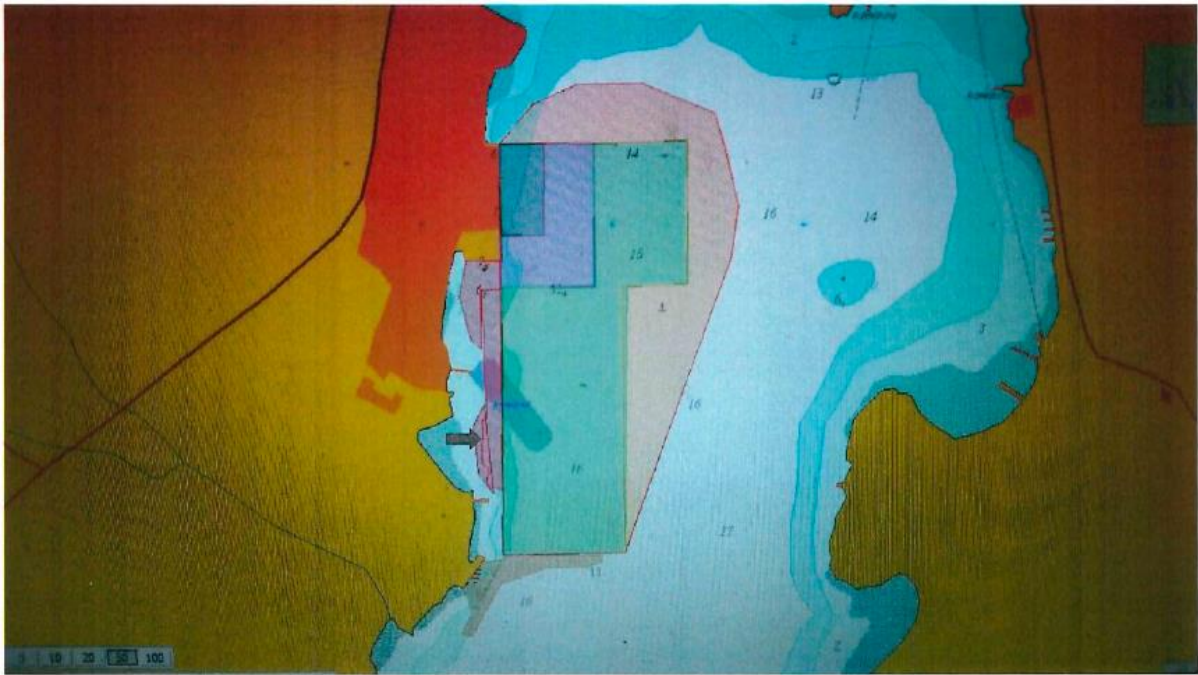
*Figur 10: Viser områder som ble tildekt med masser utenfor industriområdet til AS Nymo. (Hentet fra: [11]).*

I 2016 ble det gjennomført en tildekking av de forurensede sedimentene ved Vikkilen etter pålegg fra Miljødirektoratet datert 11. mai 2015, utenfor AS Nymo sitt bedriftsområde. Sluttdokumentasjonen etter gjennomført tiltak viser at det ble tildekket et areal på 124 000 m<sup>2</sup> med rene masser, med en tykkelse på 20-40 cm (Figur 10). Det er også gjennomført noen tidligere tildekkings tiltak i forbindelse med kaiutvidelser og stabilisering av strandkanten i området helt innerst mot strandsonen [10].

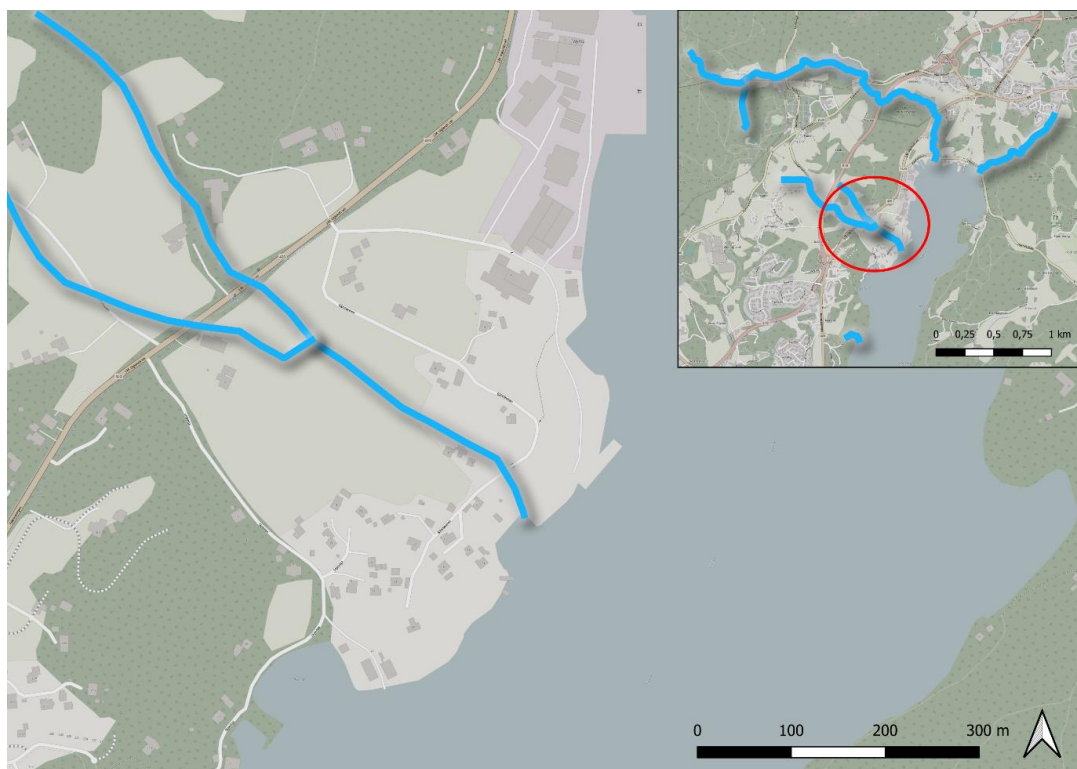
*Figur 24: Oversiktskart viser Vikkilen, bekkefelt (innfelt kart), med Gjørlebekken som er bekkeleiet som ligger til grunn for denne konsekvensutredningen.*

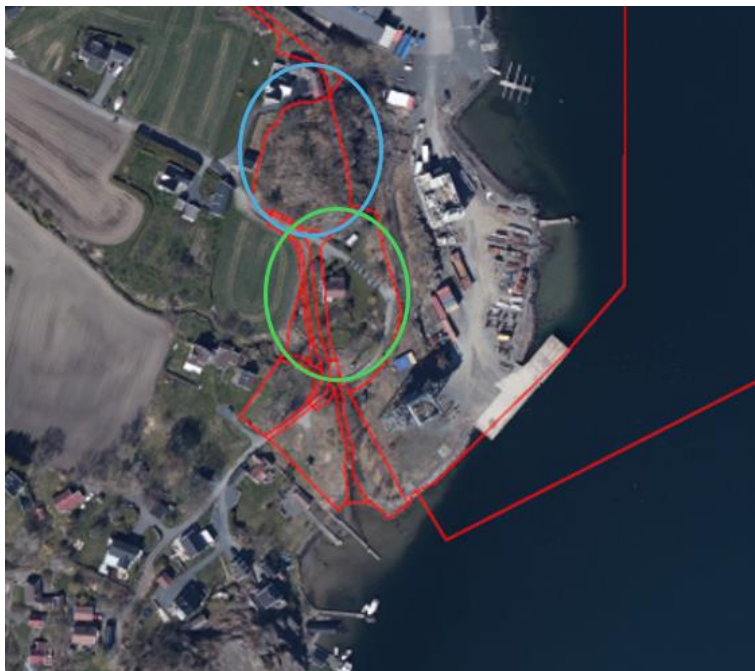
*Figur 26: Oversiktskart viser område som er sprengt ut (blå sirkel) og området som skal sprenges ut (grønn sirkel) ved Gjømlebekken.*

De høye konsentrasjonene av nitrogen kan stamme fra avrenning fra jordbruk lengre oppe i bekkefeltet, i tillegg til utspregningen av flatene i forbindelse med utvidelse av AS Nymo. Sprengstein inneholder store mengder nitrogen fra udetonert sprengstoff, og etter sprengning vil dermed avrenning fra sprengstein inneholde høye konsentrasjoner av nitrogen. Sprengstein kan også inneholde skarpe partikler som kan være skadelige for gjellene på fisk. Siste utspregning var tidlig i 2024, og området som er flatet ut ligger et lite stykke bortenfor bekken. De høye nitrogenkonsentrasjonene fra sprengningen forventes å være midlertidige, mens avrenning fra jordbruket ikke nødvendigvis vil reduseres. Tilstanden kan forventes noe bedring på sikt dersom konsentrasjonene er et resultat av avrenning fra sprengstein, men dersom størsteparten er fra jordbruk vil det forventes høye konsentrasjoner under gjødslingsperioder. Ettersom vannprøvene kun er utført en gang vil det bare vise et øyeblikksbilde, og det trengs en lengre overvåkning for å kunne si noe mer sikkert om kilden til nitrogenforurensningen.

For utflating av områder tilknyttet utvidelse av tiltaksområdet vil det benyttes sprengning (se Figur 26, grønn sirkel). I forbindelse med utflating av dette området vil det også etableres en voll som flomsikring av Gjømlebekken. Vollen vil føre til at overflatevannet ikke lengre vil drenere ut i Gjømlebekken, men direkte ut i sjø. Avrenning fra sprengstein inneholder store mengder nitrogen som vil vaskes ut gradvis, og inneholder partikler som kan være skarpe, og skadelige for gjeller til fisk. I tillegg er det kjent at det ved sprengning benyttes tennere, ledninger og koblingslokk laget i plast. Rester av disse finnes i sprengsteinen og kan vaskes ut i sjø og føre til plastforurensning. I tillegg kan man få en lokal påvirkning på bunndyr i form av tilslamming fra avrenningsvannet dersom det inneholder mye partikler. I perioden under, og en stund etter sprengningsarbeidet, vil det være forventet høye nitrogenkonsentrasjoner i overflatevannet. Uavhengig av denne vollen ville uansett Vikkilen vært sluttresipient. Økt mengde nitrogen kan føre til oppblomstring av lurv, som kan legge seg som tepper i vannoverflaten eller vokse på tang og ålegress. Undersøkelsene fra 2025 viser at ålegressene i Vikkilen er i «svært god tilstand», og ser ikke ut til å være påvirket av eutrofi. En tilførsel av nitrogen i forbindelse med sprengningsarbeidet vil ikke være av det nivået at tilstanden til ålegresset forringes. Det må riktignok nevnes at enhver tilførsel er negativ, og vil gi en økt sjanse for forringelse sammen med eventuelle andre utslipp. Videre er det som understreket i usikkerheten til kunnskapsgrunnlaget ikke kjent om det er prøvetatt i kummer inne på industriområdet. Dette vil gi en viss usikkerhet knyttet til hvor forurenset overvannet blir (fra eventuelle forurensede aktiviteter på industriområdet) etter det går via industriområdet og ut i sjø. Det er oppfordret til bedre overvannshåndtering i fagrapport utarbeidet for vann og avløp, for eksempel å lede overvannet oppstrøms i rør direkte til sjø eller lede det bort ved hjelp av grøfter.

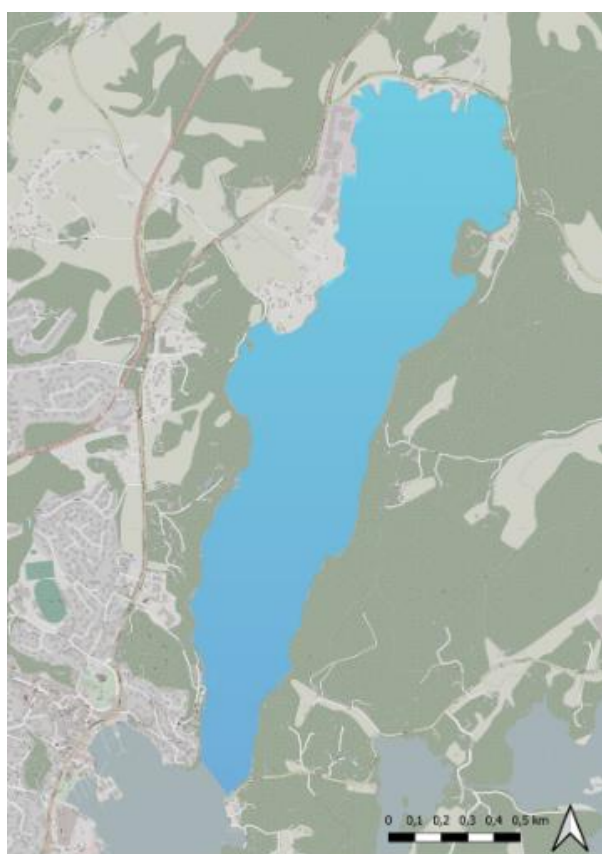
Figur 29: Oversiktskart viser vannforekomsten Vikkilen (0121000200-C)

Ifølge Vann-nett.no [3] er Vikkilen (se Figur 29) en relativt liten, beskyttet vannforekomst som har lang oppholdstid for bunnvann. Vannforekomsten er registrert som en oksygenfattig fjord, men ifølge

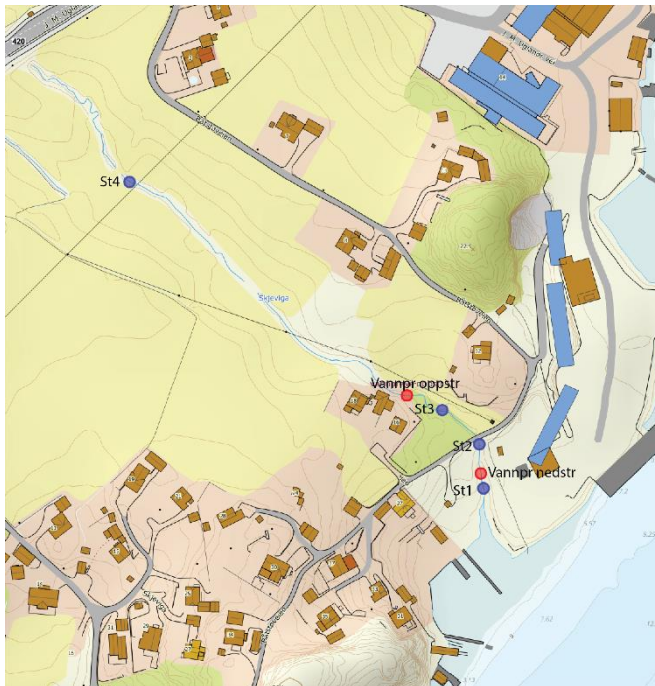
Figur 1. Kart over prøvetakingstasjoner i Gjømlebekken. Blå punkter = bunndyrprøvestasjoner, Rød punkter = vannprøvestasjoner.

Bunndyr ble samlet inn fra Gjømlebekken på fire stasjoner den 11.03.2025. Det ble valgt to stasjoner nedstrøms vegen som skal bli utvidet og to stasjoner oppstrøms (Figur 1). Bunndyr ble samlet inn med sparkeprøvemethoden, i henhold til norsk standard (NS-EN ISO 10870) og Direktoratets gruppa for vannforvaltning (2025). Prøvene ble konserverert med etanol i felt og analysert på laboratorium. Undersøkelsen fokuserte på bunndyrgrupper som brukes i beregning av økologiske indekser, i henhold til Direktoratets gruppa for vannforvaltning (2025). Artsbestemmelse av grupper som tovinger (f.eks. fjærmygg) blir gjort i liten grad, og fåbørstemark bestemmes ikke til et lavere taksonomisk nivå. Det er ingen tidligere undersøkelser av bunndyr i bekken som vi kjenner til.

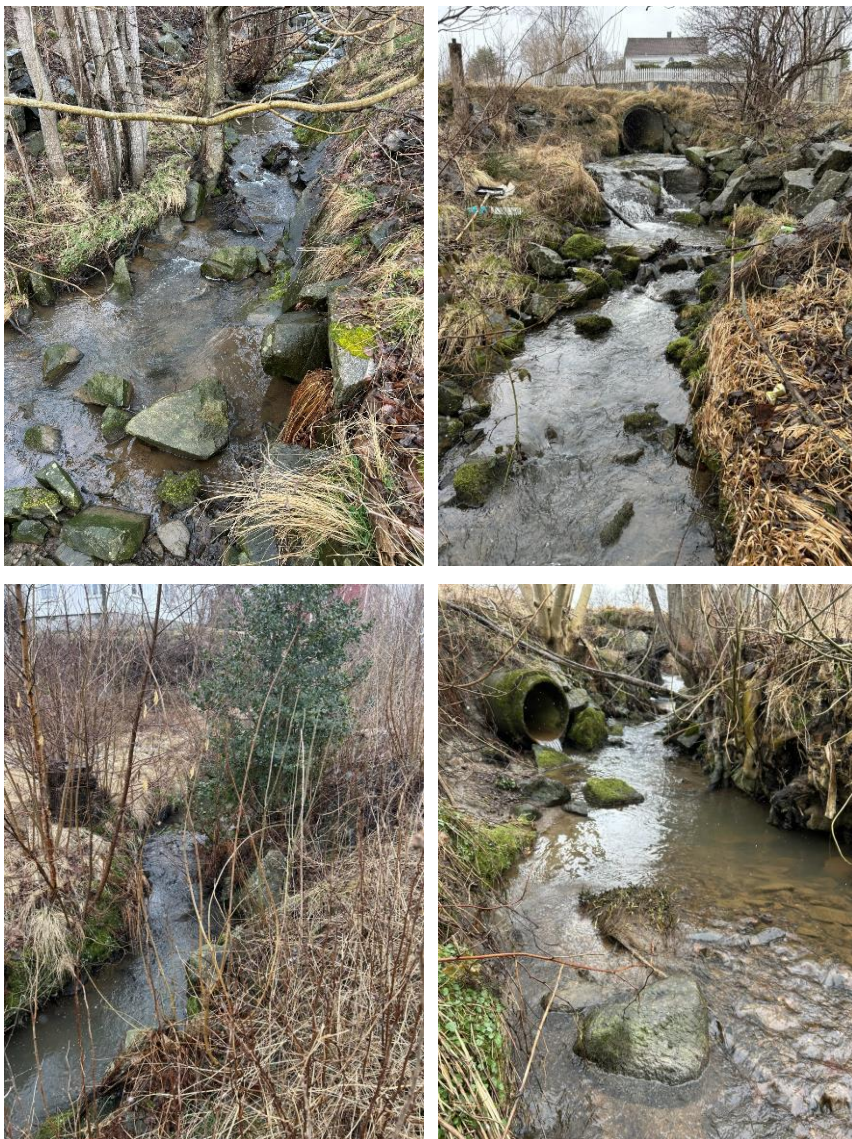
Figur 2. Bilder av stasjonene for bunndyrprøvetaking. Øverst venstre = st. 1, øverst høyre = st. 2, nederst venstre = st. 3, nederst høyre = st. 4.

Stasjonene plassert lengst oppstrøm (St. 3 og 4) hadde mer utviklet kantvegetasjon og ca. 50 % skyggelegging av elveløpet. Bunnsubstratet var noe ulikt mellom stasjonene. St.3 hadde en høyere andel av grus og små stein, og et mosedekke på ca. 30 %, mens stasjon 4 var dominert av muddersubstrat med et mosedekket på ca. 20 %.

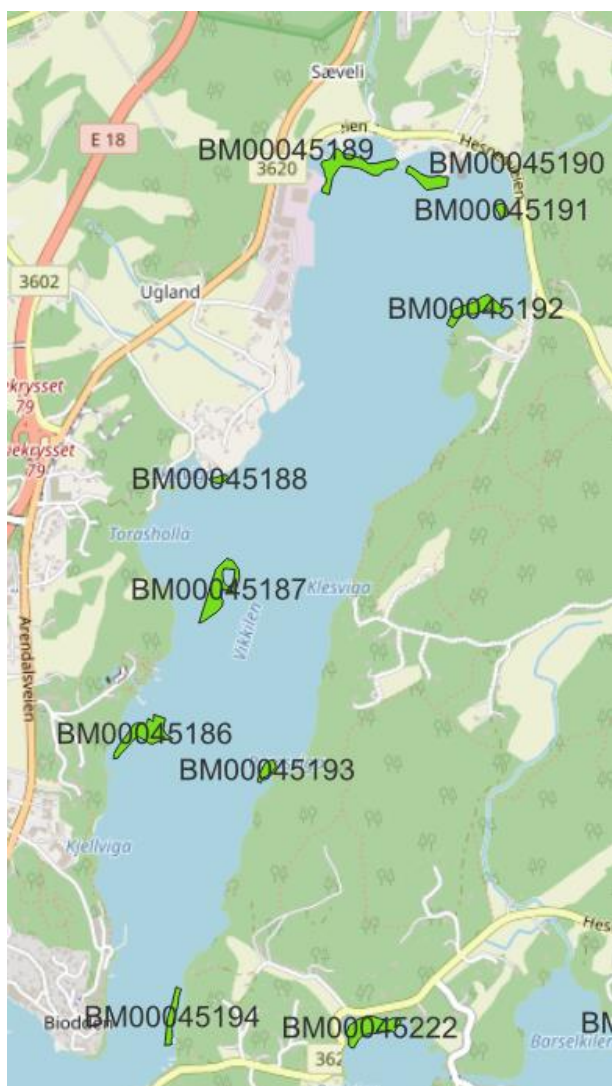
Figur 1. Engene som ble rekartlagt i august 2025. De grønne feltene viser tidligere registreringer i Naturbase (fra kartlegging i 2007) og koden på hver forekomst fra Naturbase er vist. Merk at BM0045222 ligger utenfor Vikkilen og ble ikke kartlagt i dette prosjektet.

Informasjon om tidligere registrerte ålegrasenger i Vikkilen ligger i Miljødirektoratets Naturbase (Figur 1). Disse ålegrasengene ble sist kartlagt i 2007 av Havforskningsinstituttet Flødevigen gjennom Nasjonal program. De ble da registrert i Naturbase som ni forekomster med lokalt viktig (C) eller viktig (B) verdi. Denne verdisettingen benyttes ikke i dagens kartleggingsprogram, og mange av variablene som ble brukt er vanskelige å bedømme i felt (som generell naturyperikedom). Enga ved Biestøla (BM00045187), var registrert som ei tett eng med kraftige planter, mens de andre engene var enten flekkvise eller hadde spredte forekomster av enkeltplanter. Arealet på forekomstene varierte mellom 800 og 8600 m<sup>2</sup> og var dermed alle relativt små enger. De to innerste engene som var registrert (BM00045189 og BM00045190) lå i midlertidig så tett at de burde vært registrert som en eng (<50 m avstand).

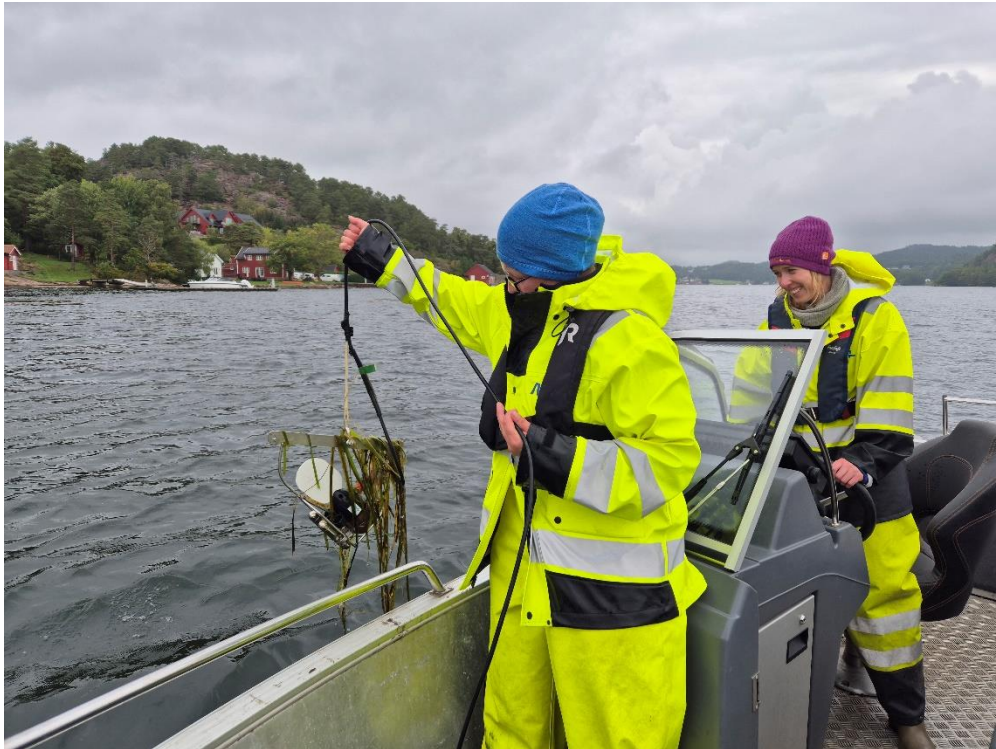
Figur 2. Kartlegging av ålegras i Vikkilen med undervannskamera, utført av NIVA september 2025. Noe ålegras ble med opp igjen med kameraet.

enga var identifisert kjørte vi i sakte fart langs land (på ca. 1,5-2 m dyp) og fulgte med på undervannskameraet. Med jevne mellomrom (minst hver 20 m) og ved eventuelle endringer registrerte vi ålegrasets tetthet (kategorier: ingen, enkeltvis, spredt, vanlig, tett) og tetthet av lurv. Enga ble også definert ut fra grad av flekkvishet (ikke flekkvis, litt flekkvis, svært flekkvis), og vi registrerte substrattypen og dyp. Vi noterte også andre dominerende arter og eventuelle rødlistede/fremmede arter som lot seg identifisere ved hjelp av undervannskamera. Etter at vi møtte engas andre ytterpunkt og engas lengdeutbredelse var registrert, kartla vi de samme variablene langs 3-5 transekter, fra rett nedenfor nedre voksegrense og inn mot land, for å identifisere engas nedre voksegrense.

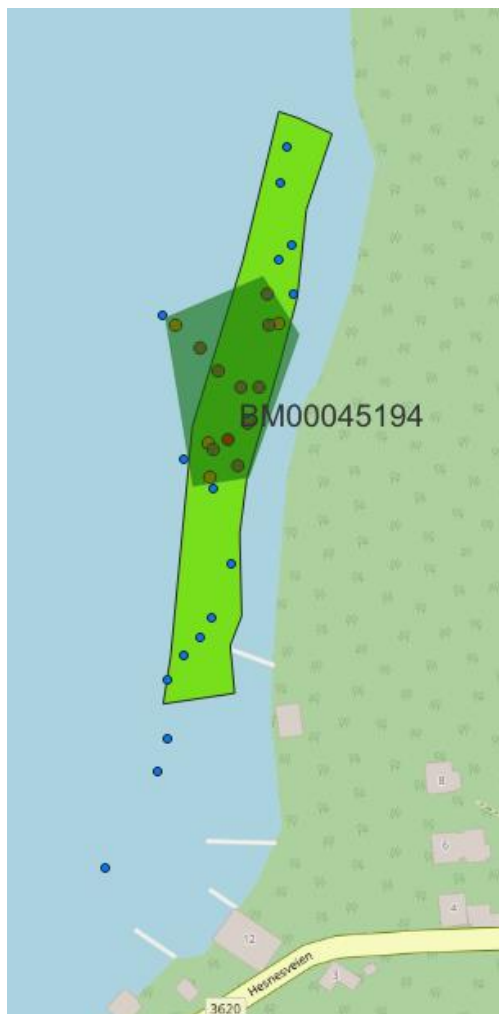
Figur 5. Tetthet for ålegras observert i ytre del av Vikkilen i august 2025 (punkt) og nye beregninger for utstrekning av engene (mørkegrønne, transparente felter) sammenlignet med tidligere registreringer i Naturbase (lysegrønne felter). Fargekoden på punktene indikerer tetthet av ålegras, der blått er fravær av ålegras og gult til mørkerødt er økende tetthet. Se figur 1 for plassering av alle de rekartlagte engene.
