Fagerli, Grimstad, 4202

Detaljregulering av tomt for oppføring av boliger

Områdeskredfare for kvikkleire

Oppdragsnr.:6188 Dokumentnr.: 01 Versjon: F05 Dato: 2025-04-11

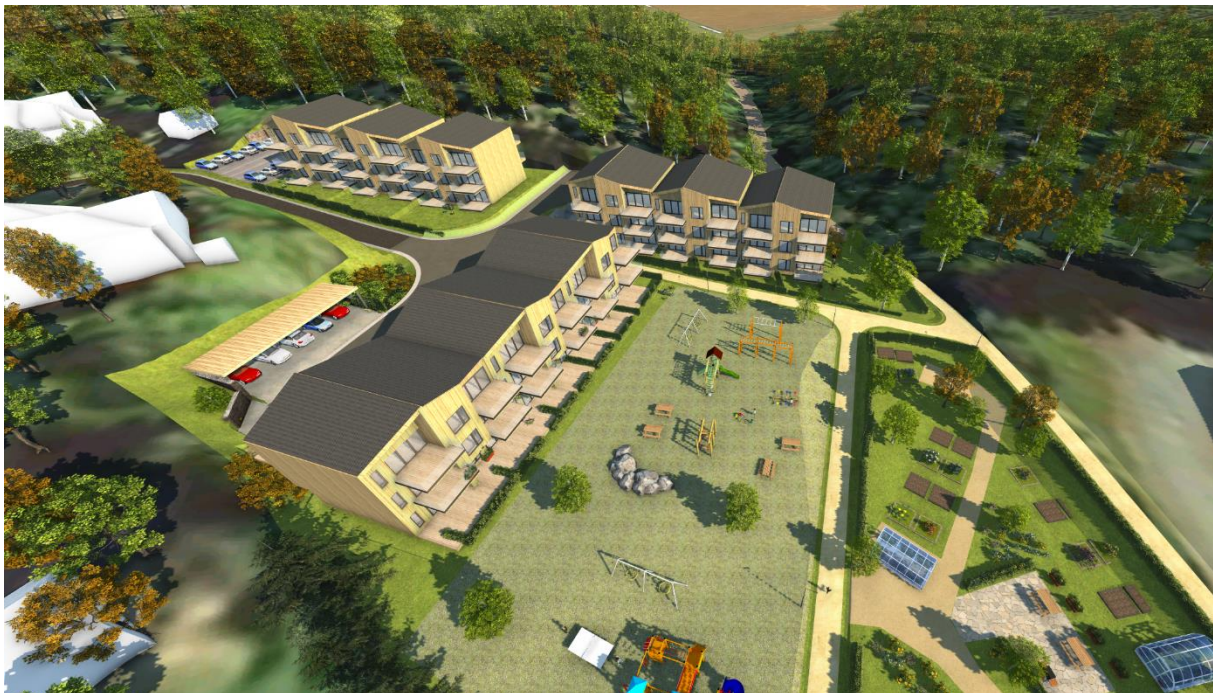
Illustrasjon 1) Oversikt over hvordan prosjektet er tenkt med å legge til rette for etablering av inntil 50 boenheter fordelt på 3 blokker, samt tilhørende uteoppholdsareal, lekeområde, parkeringsplasser med gjesteparkering og infrastruktur. Parkeringen er planlagt å skje i kjeller og på bakkenivå.

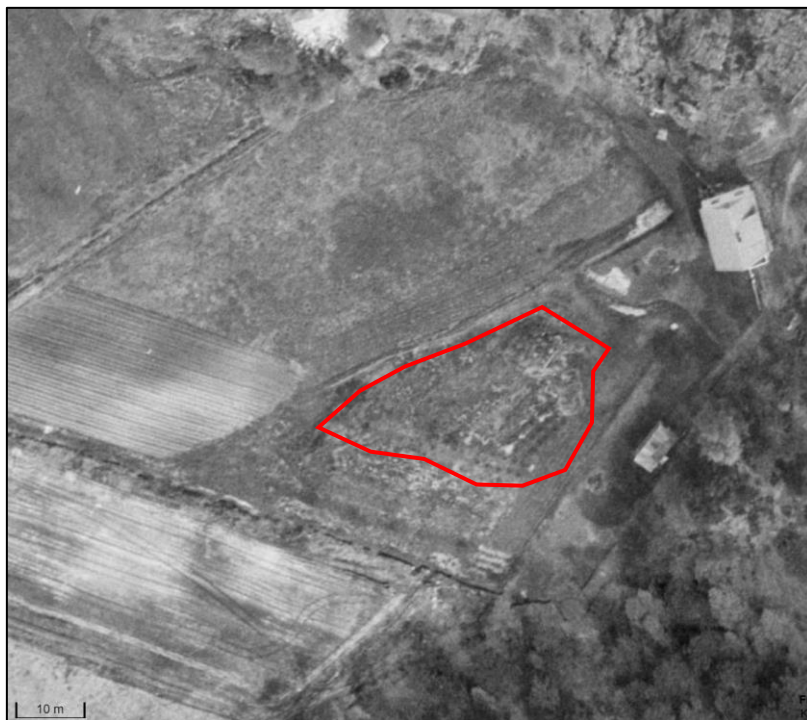
Bilde 01) Bilde av området fra 1964 viser at det skraverte området høyst sannsynlig er fjell i dagen eventuelt kun med et tynt vegetasjon og løsmassedekke i dag.

<p>«Øy» 1</p> <p>Areal: 50m² Høyde: 39m.o.h.</p>	<p>«Øy» 2</p> <p>Areal: 78m² Høyde: 38,9m.o.h.</p>

<p>Fjellskråning i sørøst</p>  	<p>Fjellblotning i sørvest</p>  	<p>Fjellskråning i nord</p>

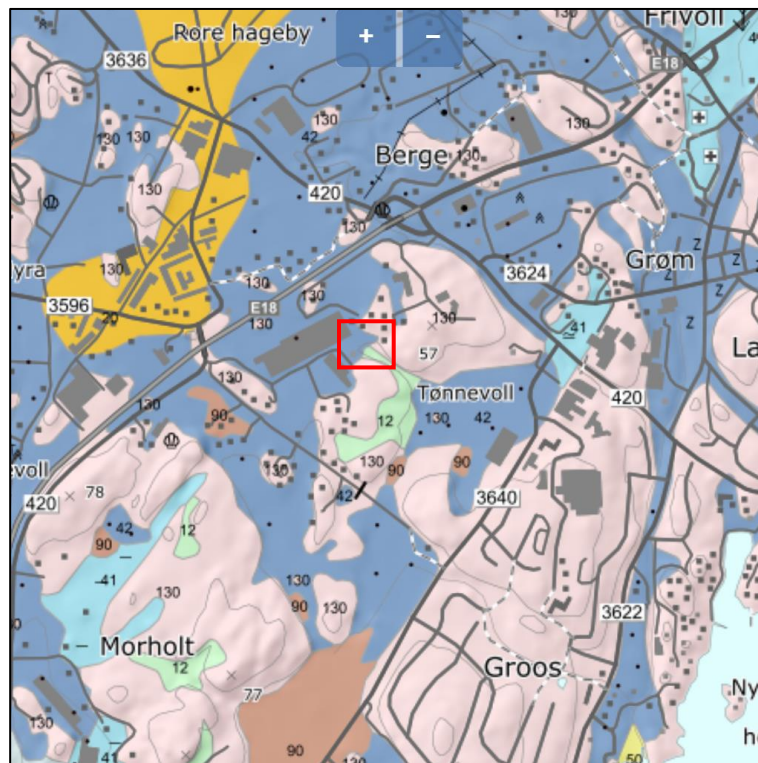
Kart 03) NGU sin karttjeneste fra ngu.no. Viser de kartlagte grensene mellom løsmasse-typer avsatt i og ved lokalitetsområdet. Hva de ulike fargene representerer er forklart i tabell 01. Rød firkant viser hvor det aktuelle området er lokalisert.

Tabell 01) Forklaring til kart 03. og viser hva de ulike fargene representerer, litt om prosessene bak og hvilke typer avsetning som kan være tilstede.

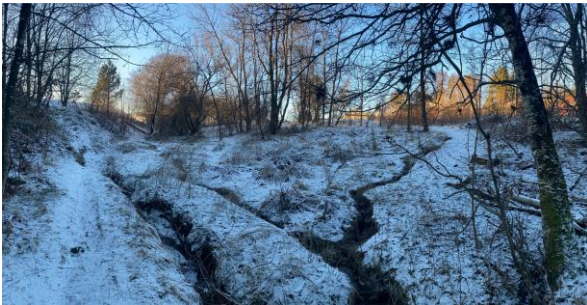
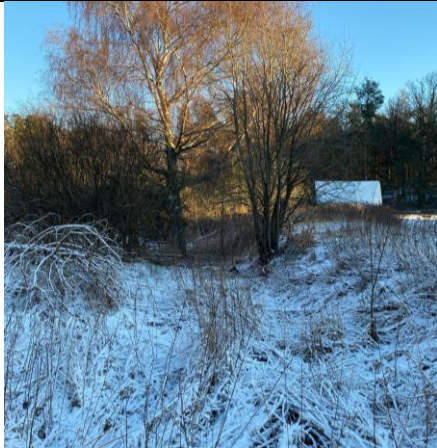
Lokalitet 1) Overblikk over tomt sørfra opp ravine		Lokalitet 2) Tomt nordfra ned ravine	
<u>UTM:</u>		<u>UTM:</u>	
Nord	6484289.1	Nord	6484316
Øst	123600.62	Øst	123543.18
Høyde	35,1m.o.h	Høyde	39,1m.o.h

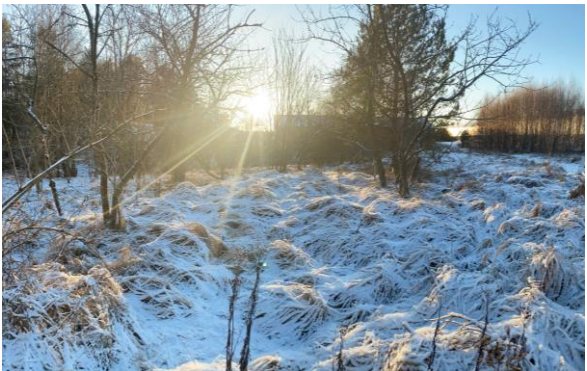
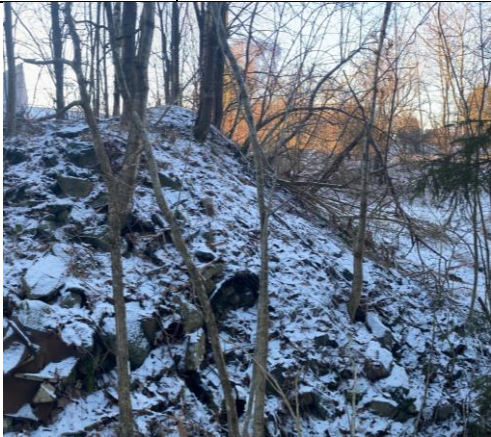
Lokalitet 3) Overblikk over tomt vestfra		Lokalitet 4) Fylling ved nabogrense i vest	
<u>UTM:</u>		<u>UTM:</u>	
Nord	6484336.72	Nord	6484288.7
Øst	123588.78	Øst	123587.61
Høyde	39,4 m.o.h	Høyde	36,6m.o.h.

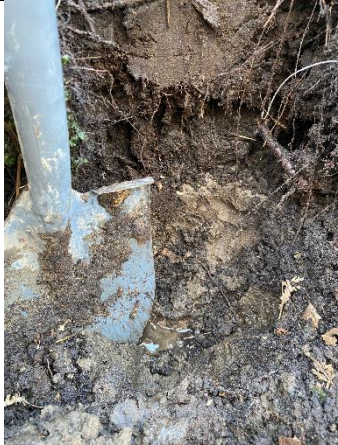
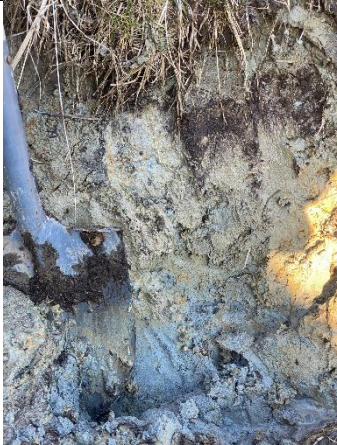
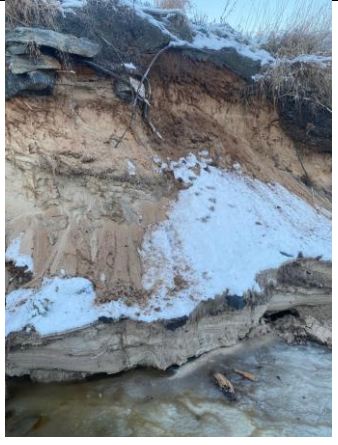
Lokalitet 5) Sand i dal sør for tomt		Lokalitet 6) Sand ved hjørne av Tønnevollmyra		Lokalitet 7) Sand sør for E-18 (Risdal)	
<u>UTM:</u>		<u>UTM:</u>		<u>UTM:</u>	
Nord	6484222.33	Nord	6484227.34	Nord	6484326.28
Øst	123744.6	Øst	123861.97	Øst	123157.02
Høyde	27,3m.o.h.	Høyde	24,3m.o.h.	Høyde	45,9m.o.h

<i>Bekkeløpet avdekker avsetninger i sand.</i>		<i>Utgravninger fra dreneringsgrøft avdekker avsetninger i sand ned til 22,3m.o.h. Tydelig overgang mellom brun og grå sand (terrestruell og marin sand).</i>		<i>Utgraving ved drivhus sør for E-18 avdekker store avsetninger i sand. Fargeskille representerer muligens de terrestrielle avsetningene og de marine avsetningen. Skille er ved ca 43,9m.o.h.</i>

Som forklart i kapitell 4.3 ligger det undersøkte området utenfor det som er tolket til å være relativt store sammenhengende avsetninger fra en breelv (se lokalitet 6) som ofte er avsatt med relativt høy energi. Det tidligere oversvømte området ville også vært påvikret av bølge og strøm energi. Bølger har mulighet til å erodere, vaske og forflytte materiale ned til $\frac{1}{2}$ av bølgelengden. Ved å trekke paralleller til borehull 2.29 ved Mollandlia tolkes det inn et 3m tykk sandlag over leire. Det vil mest sannsynlig ikke ha vært store bølgepåkjenninger i dette området grunnet avskjermingen fra datidens holmer og skjær (som nå utgjør kollene nord for Tønnevollmyra og det kupperte terrenget ved Skaregrøm). Uansett viser lokalitet 5, 6, 7 og 8 sandlag avsatt ned til minst 22,3m.o.h. uten fin materiale i seg. Tegn på siltig og leirig materiale var ved lokalitet 9 på 29m.o.h. Lokalitet 9 ligger 450m sør for det kartlagte området ved Lauvåsvollen. Dette området var tidligere godt beskyttet av høydedragene Groos, Holvika og Morholdt som igjen dannet grunnlaget for en beskyttet vik/ lagune der leire og silt kan ha blitt avsatt

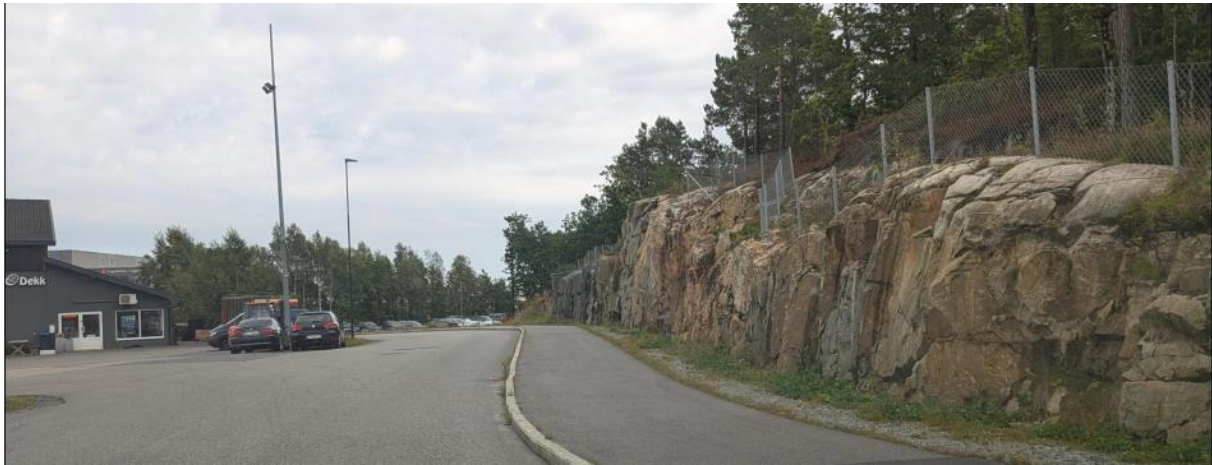
Lokalitet A) Fjellskrent i forkant av Agder Karosseri.

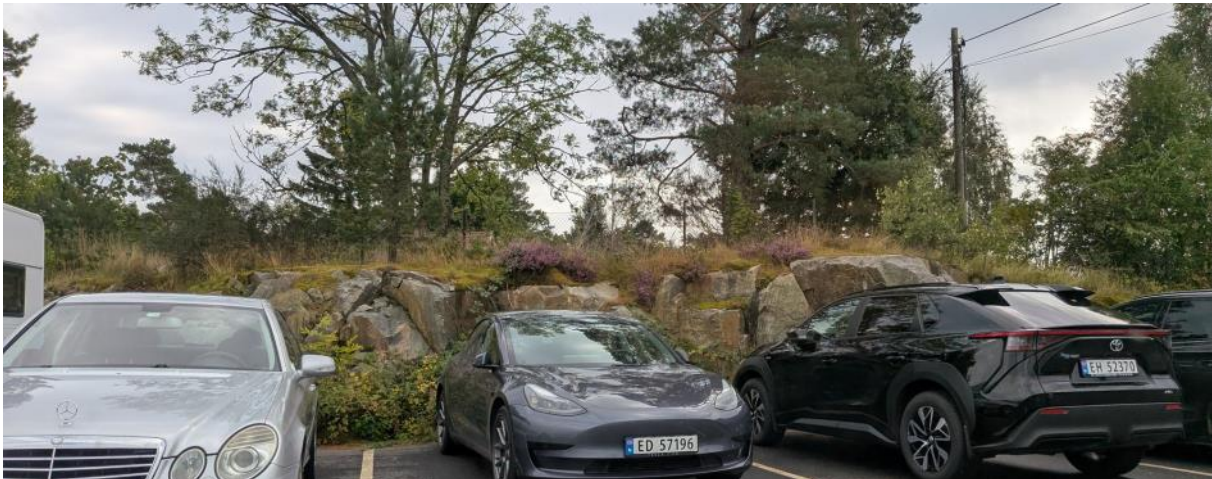
Lokalitet B) Fjellskrent ved parkeringsplass på Ferda.

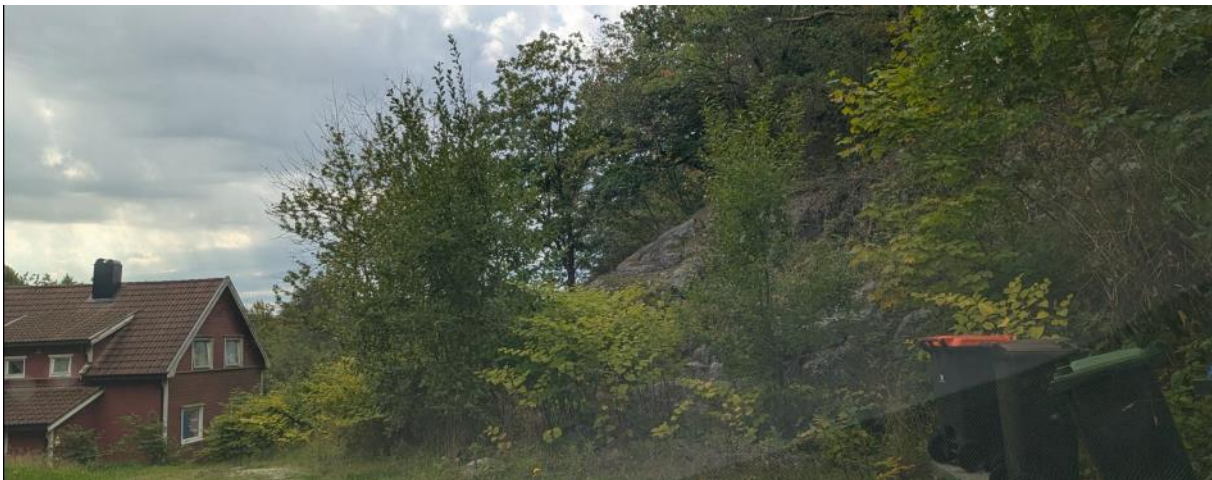
Lokalitet C) Fjellblotning direkte nord for tiltaket ved gnr: 1 brnr: 35.

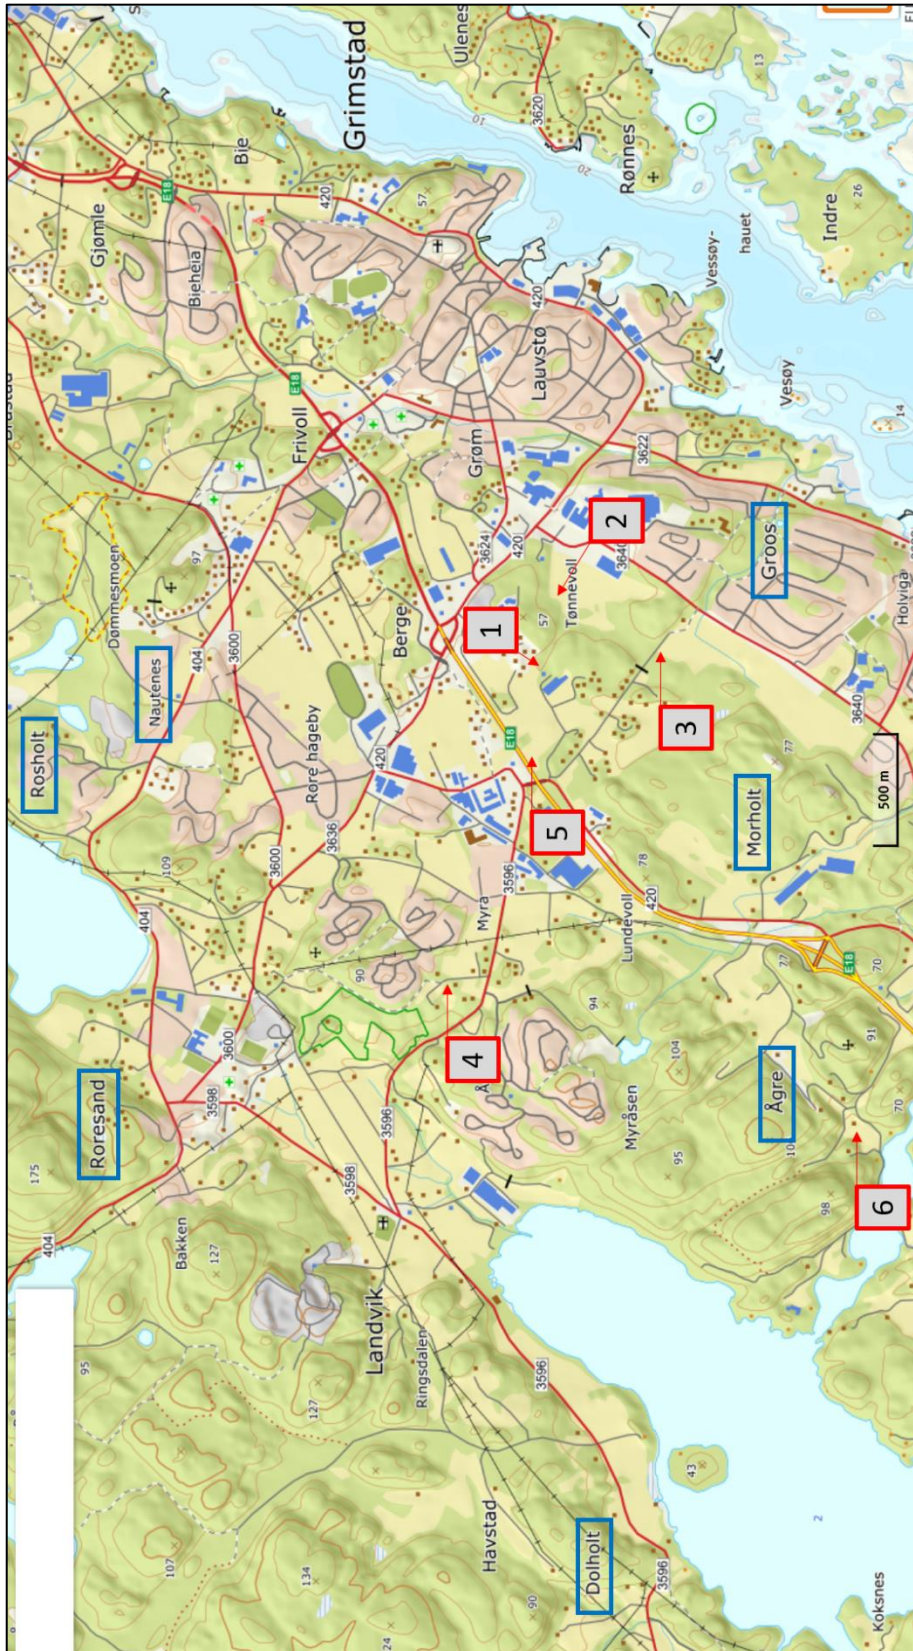
Området merket med befæringslokalitetene og stedsnavn brukt i rapporten.

1) Områdelokalitet/ tomten – 2) lokalitet 6 – 3) Lokalitet 10 – 4) borehull 2-21 – 5) Lokalitet 7 – 6) Borehull 2.29
