Lillevei 33

250836 Notat RIG01

Sikkerhet mot naturpåkjenninger

Oppdragsgiver: Aleksander Aas
Rapport: 250836 Notat RIG01 Sikkerhet mot naturpåkjenninger
Rapporttype: Geoteknisk notat
Stikkord: Nytt boligbygg, naturpåkjenninger, områdestabilitet
Koordinater: UTM32 – Ø480330, N6470250

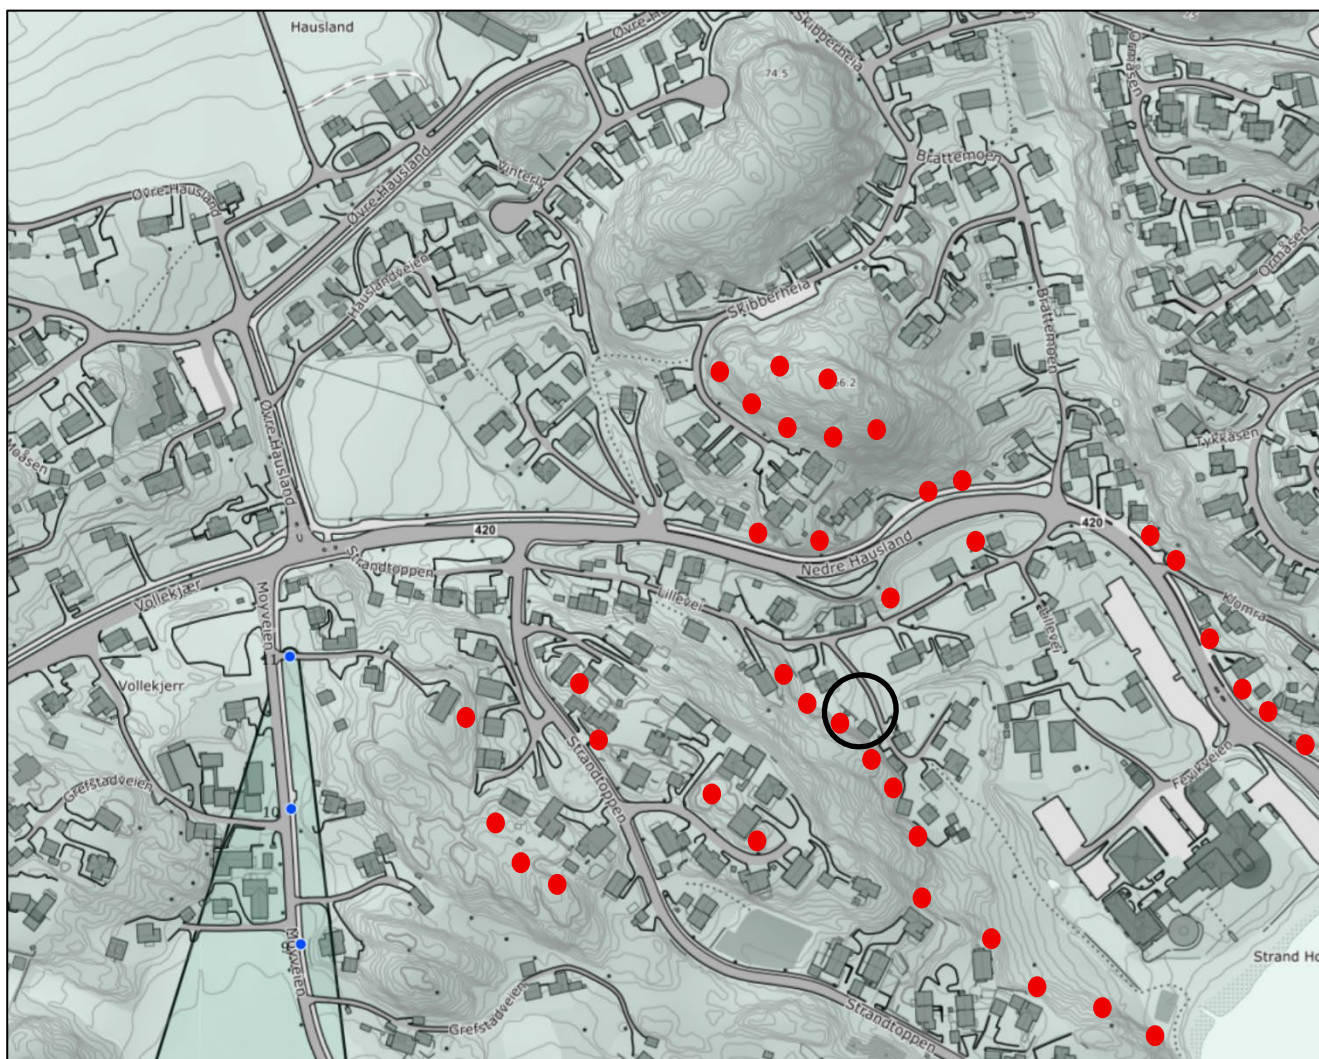
Det er observert berg i dagen fra flyfoto flere steder i området [5], se figur 2-2.

Figur 2-2 Oversiktskart fra NADAG med tidligere grunnundersøkelser. Røde prikker markerer observasjon av berg i dagen fra flyfoto. Sort sirkel markerer ca. tiltaksområdet.

Det er ikke utført grunnundersøkelser for prosjektet, men det er tidligere utført grunnundersøkelser ca. 300 meter vest for tomten, langs Grefstadveien. Utførte undersøkelser indikerer at grunnen består av et topplag av sand og tørrskorpeleire eller fyllmasser over marine avsetninger og/eller antatt morene over berg. Det er ikke påvist sprøbruddmateriale eller kvikkleire i opptatte prøver nærmest tiltaket. Dybde til antatt berg varierer fra ca. 1-3 m i de tre borpunktene nærmest tiltaket. Det vises til ref. [4] for flere detaljer.

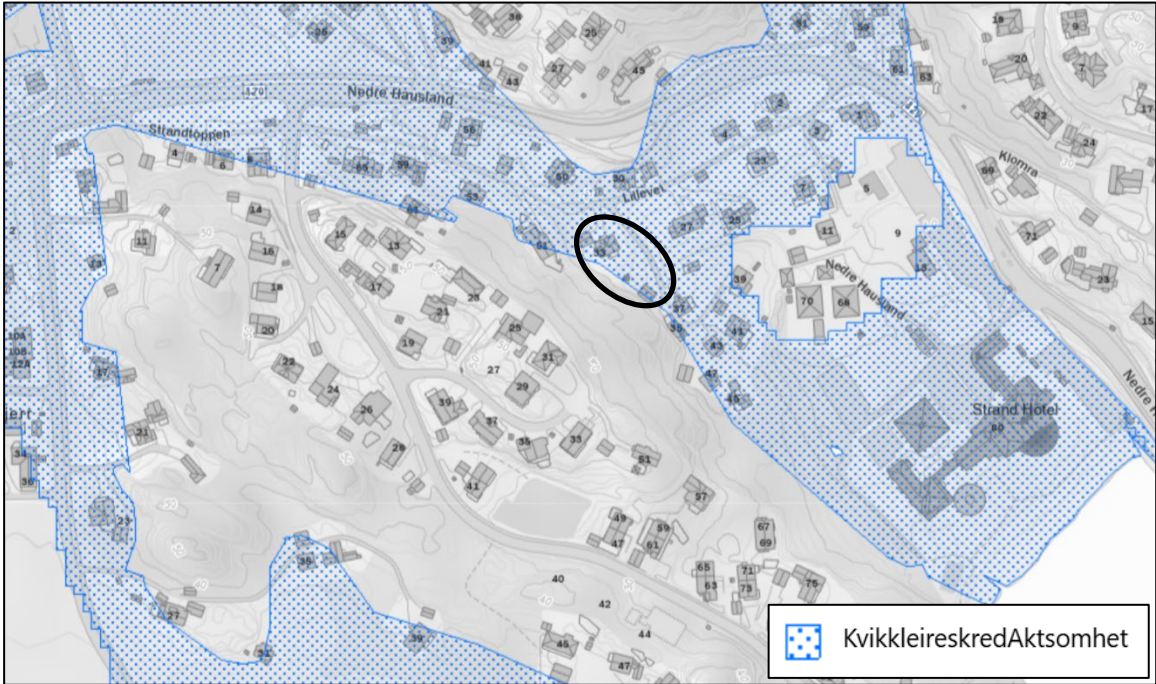
| PROSEDYRE FOR UTREDNING AV OMRÅDESKREDFARE Oppsummering jf. tabell 3.1 i NVE veileder 1/2019 [1] | |
|--|--|
| 3 | Avgrens områder med terreng som kan være utsatt for områdeskred Tiltaksområdet ligger innenfor et aktsomhetsområde for kvikkleireskred iht. NVE Atlas [6], se figur 3-1. |
| Figur 3-1 Utlipp fra NVE Atlas [6] med aktsomhetsområde for kvikkleireskred vist med blå skravur. Sort sirkel markerer ca. tiltaksområdet. | |

| Del 2: Utredning av faresoner | |
|---|--|
| 5 | <p>Gjennomgang av grunnlag – identifikasjon av kritiske skråninger og mulig løsneområde</p> <p>Kritiske skråninger er identifisert ved kartstudie. Innledende vurderinger av mulige løsneområder med lengde $L = 15H$ er utført. Tiltaksområdet ligger innenfor mulige løsne- og utløpsområder.</p> <p><u>Utglidning i sjø:</u></p> <p>Ut fra sjøbunnskart fra Mareano [8] er det langgrunt ut til markbakken. Iht. NVEs veileder [9] er det derfor ikke risiko for at et eventuelt skred i marbakken vil kunne nå inn til land.</p> <p><u>Utglidning på land:</u></p> <p>Terrenget faller med gjennomsnittlig helning ca. 1:16 fra den fraskilte tomta og ned til strandlinjen nedenfor Strand hotell. Det er ikke kritiske skråninger langsmed strandlinjen, og det er ikke risiko for at det kan gå skred som kan forplante seg bakover til tomta.</p> <p>Det går et bekkedrag ca. 80 m sørøst for tomta. Høydeforskjellen lokalt ned mot bekkedraget er ca. 4-5 m på det høyeste. Basert på tilsendt billedokumentasjon, kan erosjonen langs bekkedraget klassifiseres som <i>litt og ingen erosjon (se vedlegg 1 for bilder)</i>. Bekken, og skråningene ned mot bekken, vurderes ikke å være kritiske mht. områdestabilitet. Det er heller ingen andre skråninger i området som vurderes å være kritiske mht. områdestabilitet, verken i lavereliggende eller høyereliggende terreng.</p> <p>Basert på topografien og batymetrien i området, vurderes områdestabiliteten å være tilfredsstillende for prosjektet. Det er ikke behov for videre utredning iht. NVEs veileder [1].</p> |

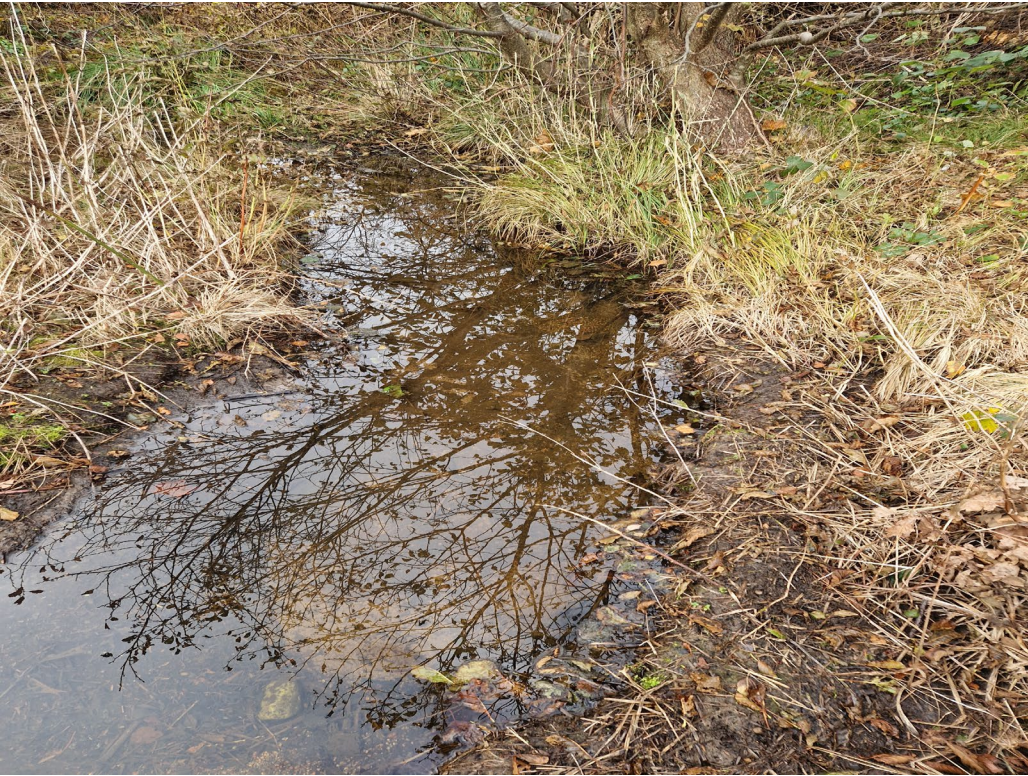
| Nr. | Bilde med forklaring/kommentar |
|---|---|
| 1 | <p data-bbox="220 304 866 338">Ingen til litt erosjon langsmed bekken sørøst for tomta.</p> |

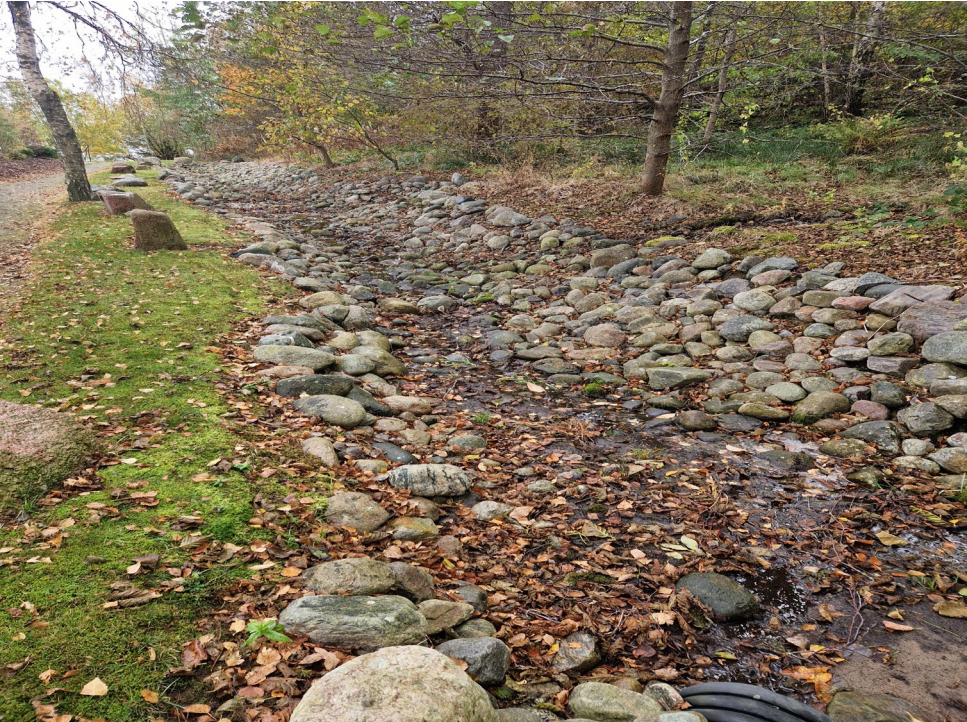
| Nr. | Bilde med forklaring/kommentar |
|---|---|
| | <p data-bbox="220 1182 826 1216">Erosjonssikret vest for Strand hotell, ingen erosjon.</p> |
