# KVALITATIV EGNETHETSVURDERING GROM OG FRIVOLLTUN BO- OG OMSORGSSENTER

April 2026

## RAPPORT

<b>Oppdragsnavn:</b>	Grimstad kommune		
<b>Oppdragsgiver:</b>	Grimstad kommune		
<b>Kontaktperson:</b>	Silje Bjerkås		
<b>Emne:</b>	Universitetssykehjem i Agder		
<b>Ansvarlig enhet:</b>	Avdeling for samfunnsutvikling WSP Nord og Sør	<b>Utført av:</b>	Silje Bjerkås og Margrethe Kristiansen i samarbeid med tjenesten ved GROM og Frivolltun
<b>Tilgjengelighet:</b>	[Tilgjengelighet]	<b>Dato:</b>	16.04.2026

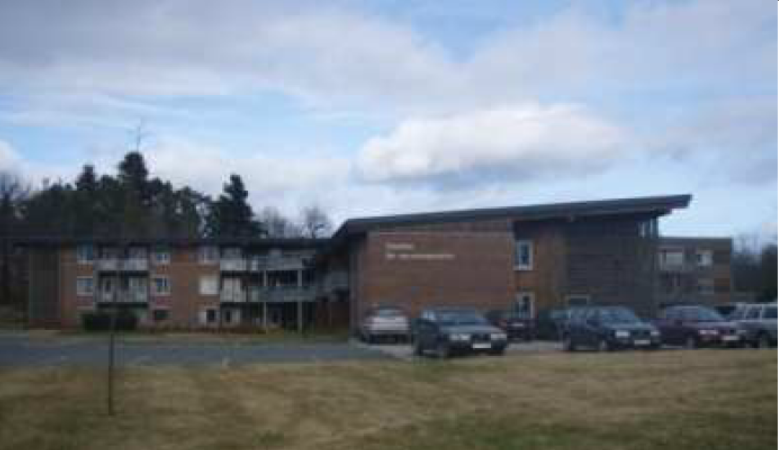
Tilstandsrapport 2021																																	
<b>Bygg</b>	Frivolltun

<b>Bygge år</b>	1976																																
<b>Ombygget/renovert</b>	2003																																
<b>Areal i m2 (BRA)</b>	6388																																
<b>Bruk/brukere</b>	Sykehjem Kjøkken																																
<b>Energimerking</b>	D																																
Bygg- og eiendomstjenesten ønsker at minimums tilstandsgrad på kommunale bygg ligger på 1.5

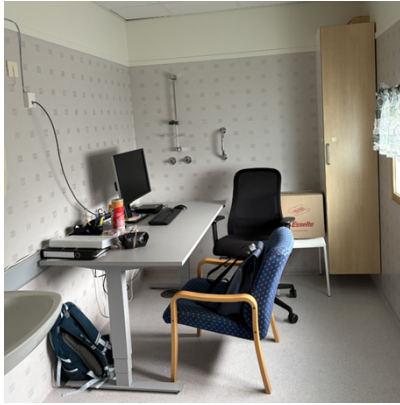
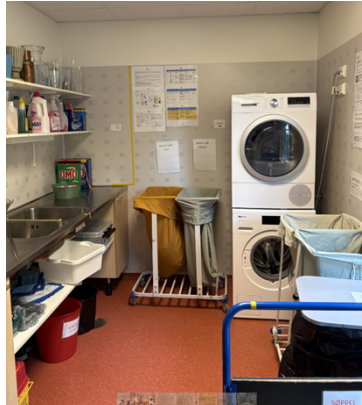
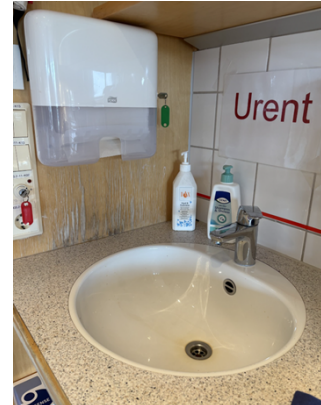
Bilde 1 Bilder fra langtidsavd. 2 etg.

- Avdelingene er lite funksjonell. Utforming av bogrupperne gjør avdelingen lite oversiktlige og oppleves som trang.
- Avdelingen med 12 pasienter har for mange pasienter på for liten plass.

- Det er liten mulighet til å dele opp avdelinger i grupper med mindre antall beboere, lite mulighet for skjerming
- Funksjon kjøkken og stuer: bør være adskilt med glass e.l. En stue er for lite til 12 pasienter, også med tanke på uro blant pasientene, de som bruker rullestol etc.

- Takheis er montert på alle rom (utenom ressursavdelingen), men ikke direkte inn til badet. Det må derfor brukes dusjestol for forflytning inn til badet, noe som innebærer tunge løft for personalet

- Skyllerommene er ikke optimale med ren og uren sone. Det må hentes rene vaskefat inne på "urent" skyllerom. Det er lite lagerplass og lagrene vurderes som for små

- Ikke optimale vaktrom eller pauserom per i dag, både i forhold til plassering og størrelse. Ikke rom der man kan sitte i fred for å journalføre, papirarbeid, samtaler med pårørende etc.

- Det er ingen lagringsmuligheter til senger, forflytningsutstyr mm.
- Medisinrommet er ok. Ett felles medisinrom i hver etasje. Laboratoriet fungerer greit.

- Det er enkel adkomst til lukket hage for pasientene
- Det er ok størrelse og utforming på pasientrom med tilhørende egne bad.
- Ressursavdeling krever egen nattevakt. Benytter i dag lite velferdsteknologi (døralarm og bevegelsesalarm) som kunne bidratt til å optimalisere driften noe.

- Lange avstander for transport/logistikk av varer, tjenester og håndtering av søppel/tøy m.m
- Felles garderobe for damer er lokalisert i bomberom. Fungerer for alle ansatte på huset

- Garderobe menn (to små garderober) er for små ift. antall ansatte menn som jobber ved huset

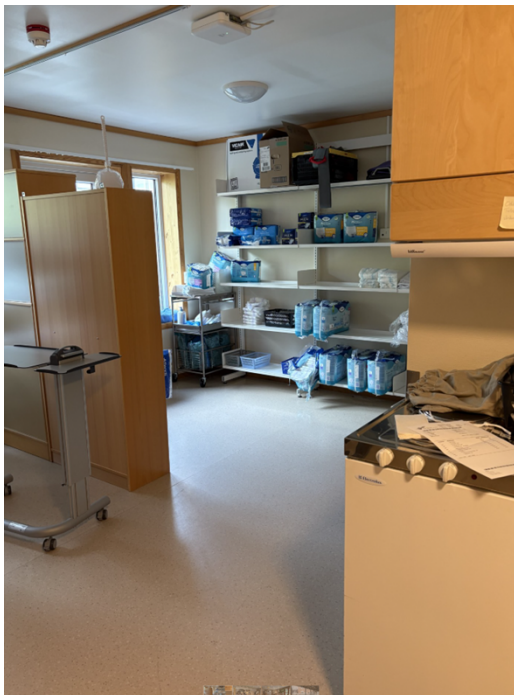
- Midlertidig benyttet tidligere pasientrom som samtalerom pasient/pårørende
- Mangler lagerplass til utstyr og hjelpemidler, bruker pasientrom.
- Tilgang til legekontor er via et lager

*Bilde 2 Omsorgsleilighet benytte til lager*

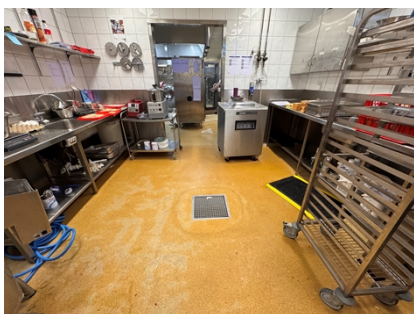
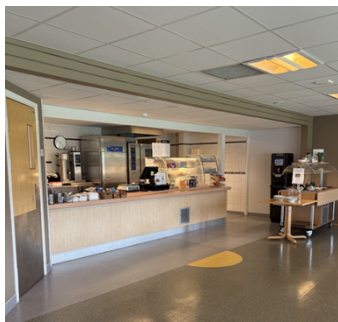
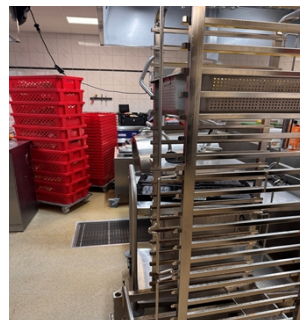
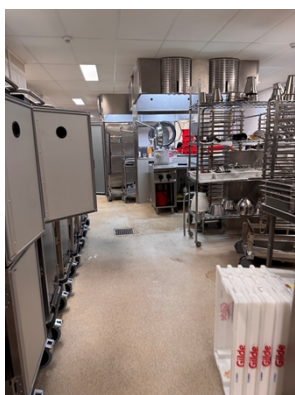
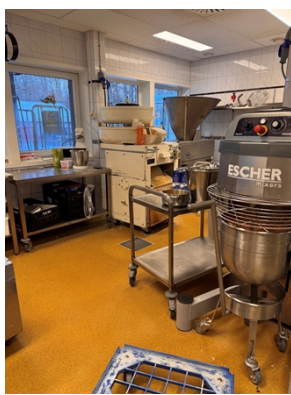
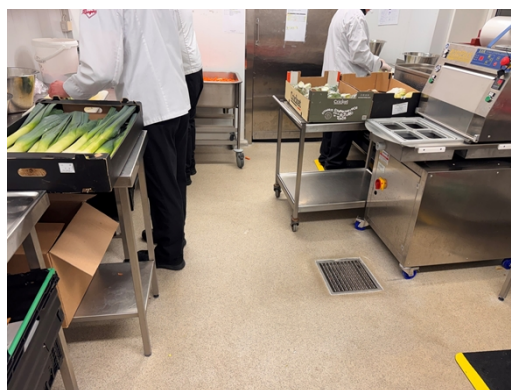
Bilde 3 Bilder fra produksjonskjøkkenet

Type tjeneste	Byggeår	BTA	Egnet	Merknad
Produksjonskjøkkenet	1975	Ca 350kvm	3	<p>Kjøkkenet er ikke dimensjonert for dagens volum. Kjøkkenet er for trangt og oppleves gammeldags. Kjøll- og fryserom er for lite i forhold til kommunens behov i dag og fremtiden.</p> <p>Kafe oppleves som lite i areal som pauserom og er ikke egnet til større arrangementer for beboere som bor ved Frivolltun</p>

- Grimstad kommune har i flere år hatt behov for å utvide og utvikle produksjonskjøkkenet. Denne problemstillingen er beskrevet både i statusrapport for eiendomsmasse i helse- og omsorgssektoren 2018, samt sak 4/2025 «Utredning mulig interkommunalt samarbeid om kjøkken og vaskeri». Produksjonskjøkkenets lokaler inngår ikke i kommunens tilstandsrapport av Frivolltun fra 2021.
- Produksjonskjøkkenet produserer i dag ca. 2350 middager i uken. I tillegg kommer tørrmat og tilberedning av lunsj, catering og møtemat samt middag til hjemmeboende.
- Kapasiteten er sprengt på både produksjonsareal, kjøll og frys kapasitet. Driften er ineffektiv da ansatte står i kø for å bruke ovner og benker. Kryssforurensing er ikke mulig å unngå på dagens kjøkken. Det er heller ikke mulig for baker å produsere glutenfrie produkter da bakeri og kjøkken

går i ett. Kjøkkenet har som en midlertidig løsning kjøpt en ekstern frysekontainer som er plassert ved varemottaket til kjøkkenet, men har fremdeles store utfordringer knyttet til både for små og for få kjølerom, samt lagerkapasitet generelt.

- Verken varemottak, kontor, grovkjøkken, bakeri, varmtkjøkken eller pakkerom er stort nok i henhold til dagens behov.
- Dagens produksjonskjøkken er på ca. 350 kvm inkludert kontor. Skissert behov er 700 kvm rent produksjonslokale eksklusiv kontorer, garderober og pauserom.

- Ansatte har i dag ikke eget pauserom. Pausen for kjøkkenpersonell må gjennomføres i tilknyttet kantine, hvor det da naturlig kommer spørsmål om hjelp fra kunder og øvrige ansatte.

- Kjøkkenets inventar er gammelt og slitt, og har videre en utforming som gjør det tungt å jobbe med lange avstander og unaturlige plasseringer av enkelte elementer. Eksempelvis er oppvask til småutstyr plassert slik at man må frakte det som skal vaskes gjennom kjøkkenet og gjennom kafeen før man kommer til oppvaskmaskinen. Dette innebærer mye unødvendige belastning på ansatte i form av tunge løft, utfordring med tilstrekkelig plass og mer gåing på grunn av uhensiktsmessige løsninger. Dette gir stor slitasje på ansatte og gjør at risiko for lengre sykemeldinger ansees som stor.

- Mindre garderobeløsning til damer. Menn benytter samme garderobe som institusjonstjenesten, noe som ikke er i tråd med prinsipper for mattrygghet og hygiene.

- Egnethet for tjenestefunksjon: 3

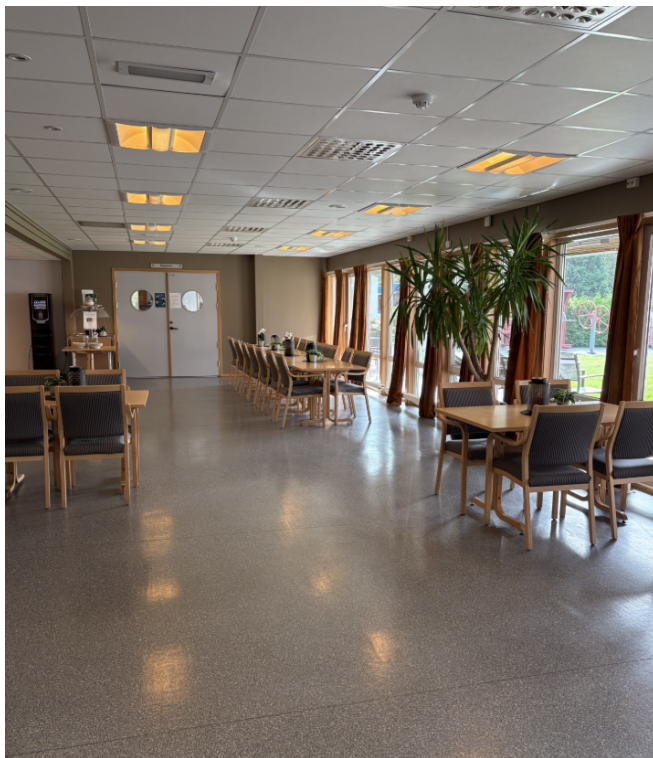
*Bilde 4 Bilde fra kafe- aktivitetstilbudet benytter dette ved større arrangementer*
