Prosjekt/ tiltaksområdet: **Grooseveien 64, Grimstad**
Gr/bnr: **200/671**

Utførelse: **Sulfidførende BA**
Tiltaksklasse: **N/A**

XRF svovelanalyser

Groosehaven Grimstad

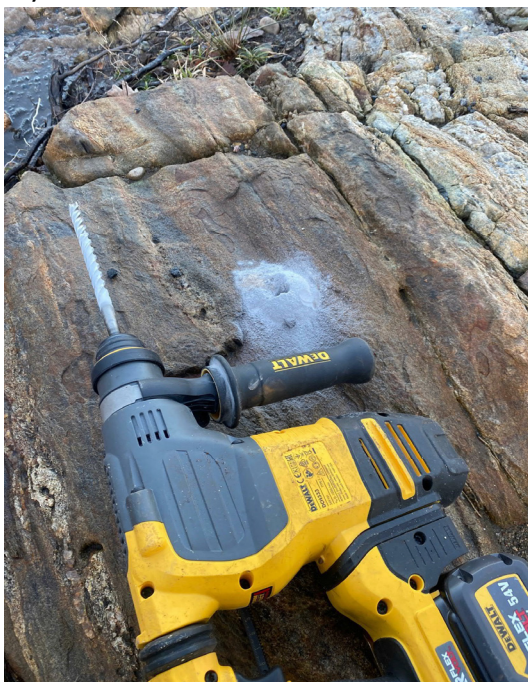
Prøve 1 & 2

To prøver ble tatt fra denne klart forvitrede sonen fra fjell kanusen direkte til venstre for dagens innkjørsel. Kan denne utelates i sprengningsplanene?

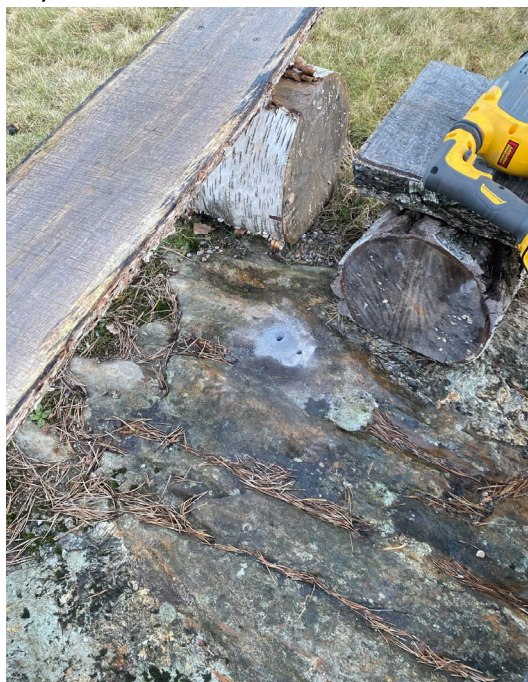
Prøve 3

Prøve fra synlig forvitret blotning framfor nordre del av blokk der dagens og kommende lekeareal er plassert. Trenger ikke å sprenges.

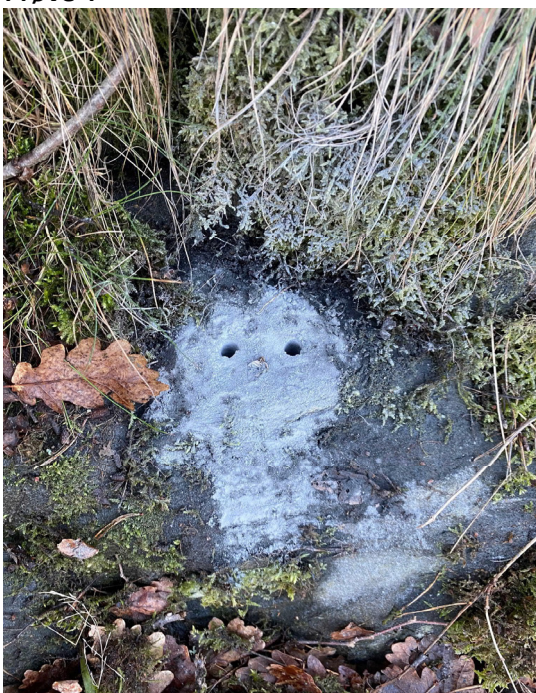
Prøve 4

Tatt i fjellskråning i ytterkant av utsprengningsområdet helt nord i området, bak blokk. Bergarten viste ingen tegn til forvitring. Mørk bergart.

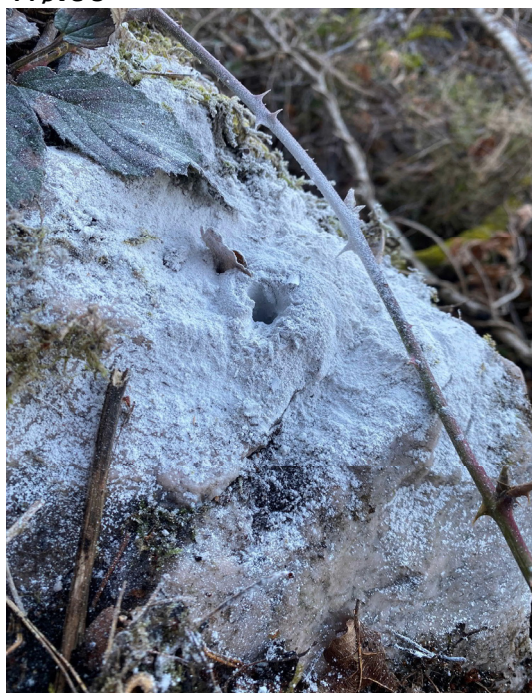
Prøve 5

Fra samme fjellskråning som prøve 4, men midt på blokk. Bergarten var av en lysere karakter enn de andre prøvene.

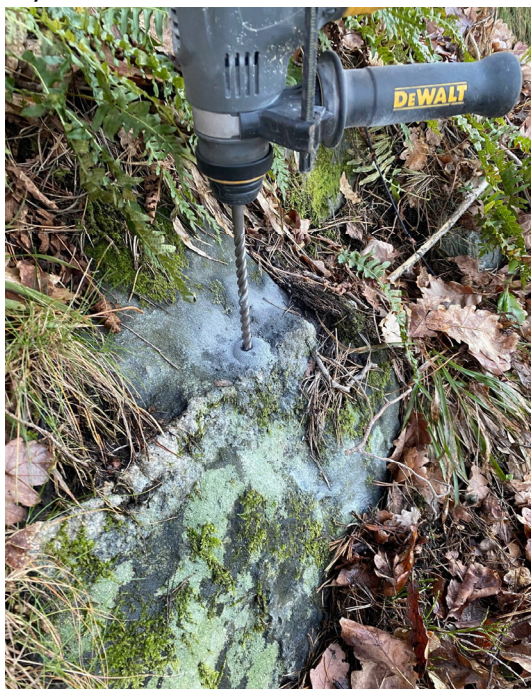
Prøve 6

Fra samme fjellskråning som prøve 4 og 5, men i sørlig del av ormådet bak blokk. Bergart av samme karakter som prøve 4, med et tynt lag av samme karakter som prøve 5 direkte i underkant.

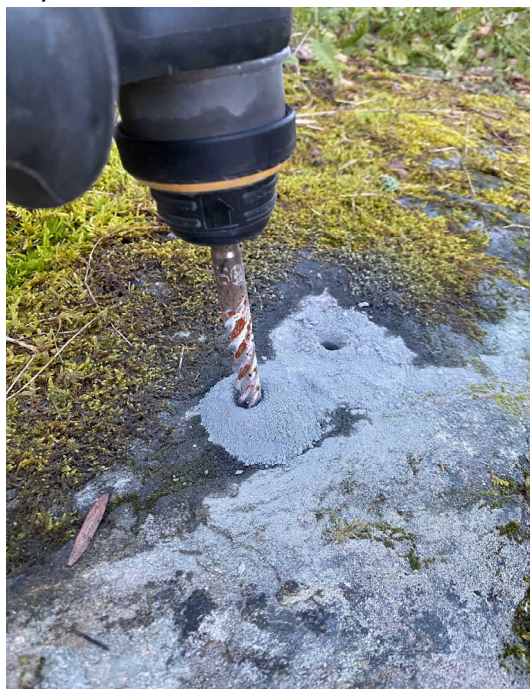
Prøve 7

Prøven er tatt fra overflaten bak sørlige hjørne på blokk. Bergartskarakteristikk som prøve 4 og 6.

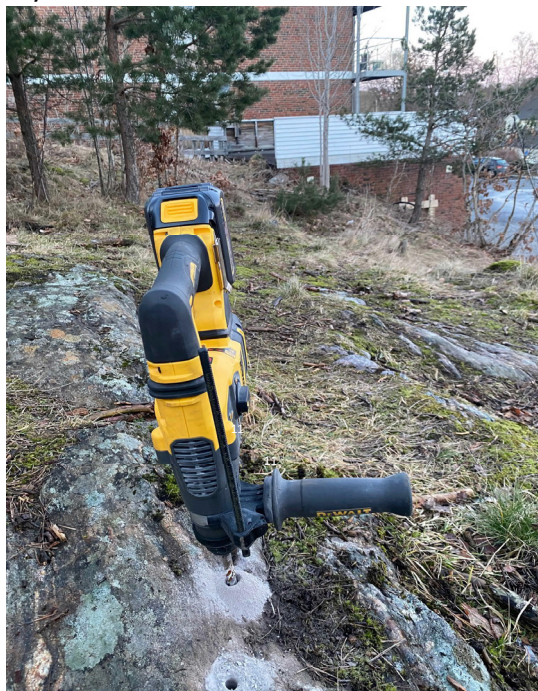
Prøve 8

Tatt fra hylle ovenfor P-plass sør i tiltaksområdet. Bergarten viste tydelig tegn på forvitring.

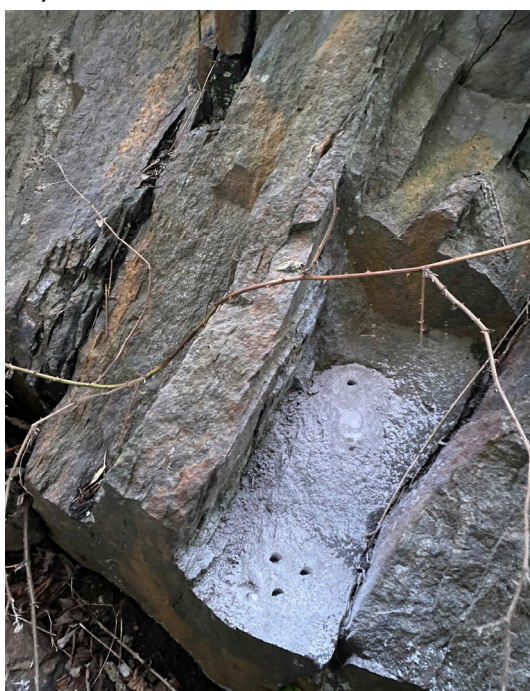
Prøve 9

Prøve tatt fra vegg fra den nedsprengete delen på det sørlige hjørne av blokk. Viste mindre tegn til forvitring.

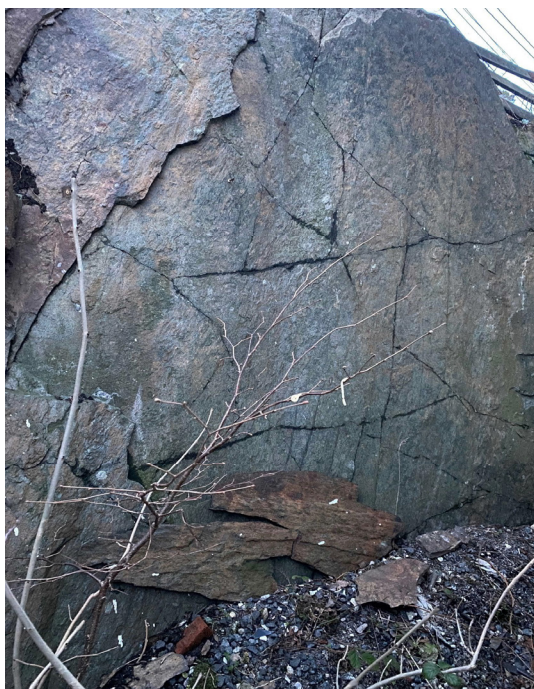
Prøve 10

Steinprøver tatt fra vegg fra den nedsprengte delen på det sørlige hjørne av blokk.

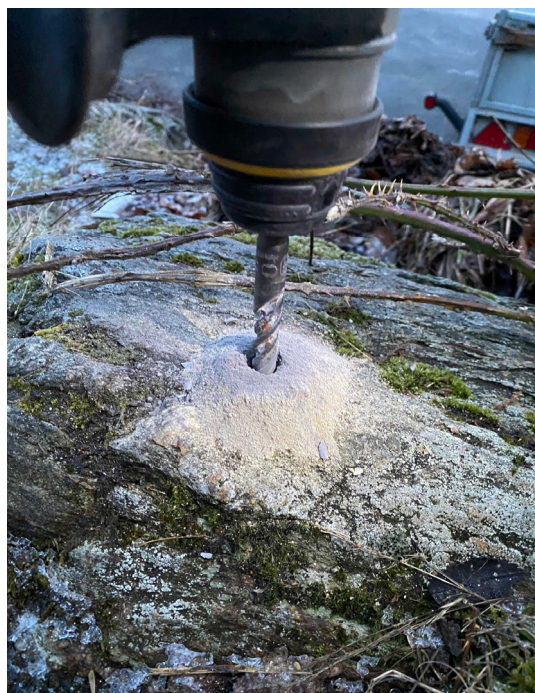
Prøve 11

Tatt fra hylle ovenfor P-plass sør i tiltaksområdet. Bergarten viste tydelig tegn på forvitring.

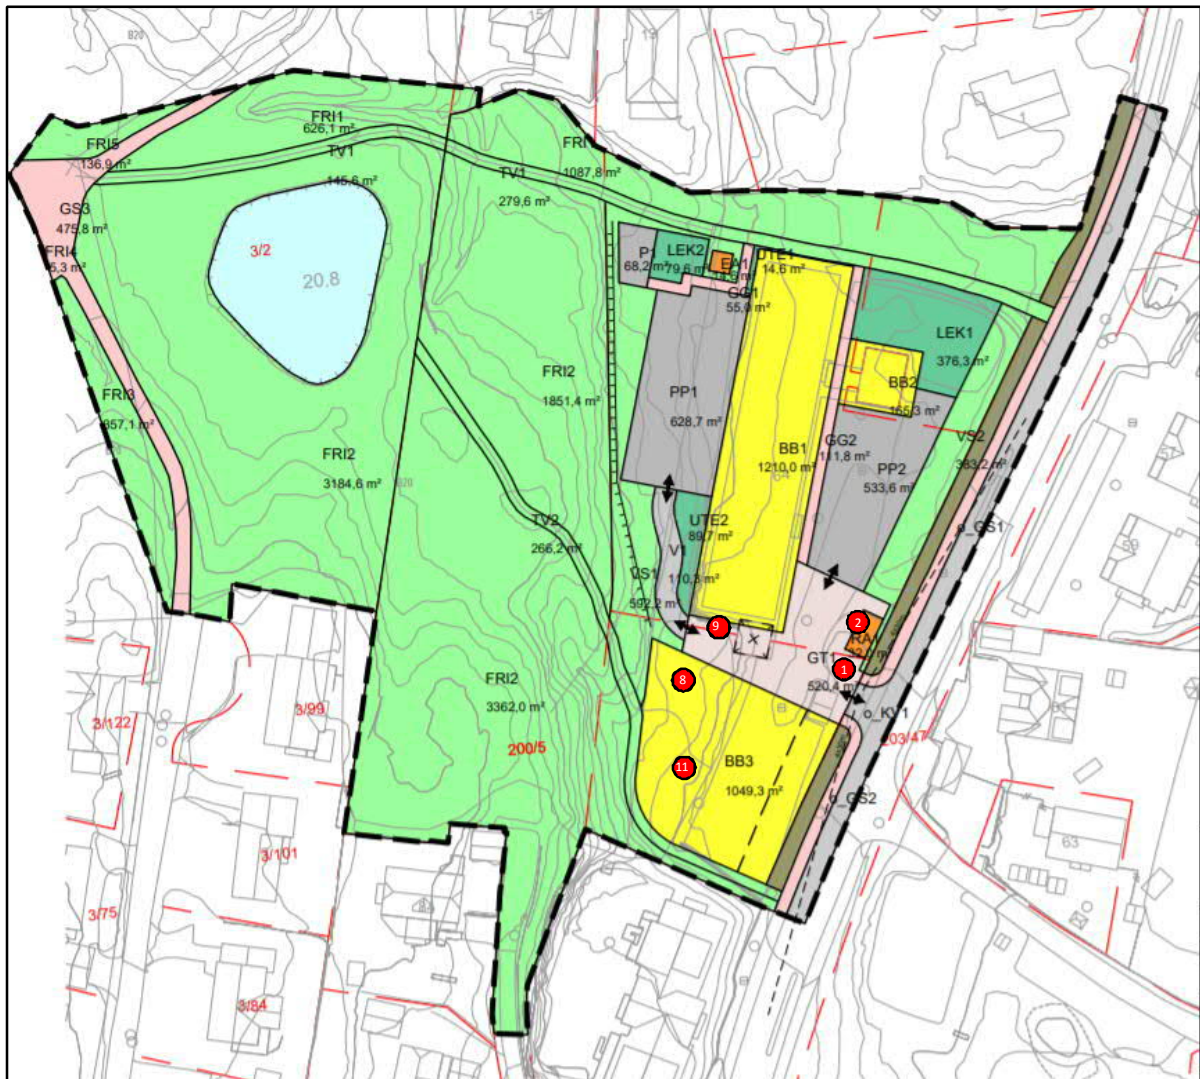
Lokalisasjon til sulfidførende bergartsprøver på nåværende tiltaksplan

Sprengning i bakkant av eksisterende P-plass sør i tiltaksområde for å gjøre plass til bygg BB3 berører sulfidførende bergartsprøver. Det samme vil tilkomsten (V) fra nedre plan (GT1) fremfor blokken opp til øvre plan (PP1) bak blokken. Planering og nedsprengning for å få plass til renovasjonsanlegg (RA) vil også berøre sulfidførende bergarter.

Tiltaket er håndterbart, men for å bestemme en mer nøyaktig overgang mellom sulfidførende og rene bergarter bør området renskes og blottlegges. Deretter bør det suppleres med prøver. Ved dyp utsprenning bør det også foretas representative prøver fra tilsvarende dyp. Det kan eventuelt samkjøres ved boring til sprengsalver. Rene bergarter bør deretter skilles ut og det bør lages en tiltaksplan for håndteringen av sulfidførende bergarter. Tiltak i forkant, under og i etterkant av anleggsperioden er sterkt styrt av sårbarheten til vannresipienten som igjen er forbundet med volumsberegningene til de sulfidførende bergartene. Derfor er det essensielt å utrede dette før tiltaksplanen blir utarbeidet og slik at en kan forstå arbeidsomfanget.

- 1) Fjerne vegetasjon - 2) Supplere med borehullsprøver - 3) Avgrense omfang av sulfid
- 4) Avkrefte vannresipientens sårbarhet - 5) Bestemme håndtering og testregime ved utbygging
