**Homborsund Nærmiljøsender – Syredannede berggrunn  
Just Invest**

**Risiko og sårbarhetsanalyse – tilstedeværelse av syredannede berggrunn**

| «Risiko og sårbarhetsanalyse – tilstedeværelse av syredannende berggrunn Homborsund Nærmiljøsender, Grimstad kommune» | | | |

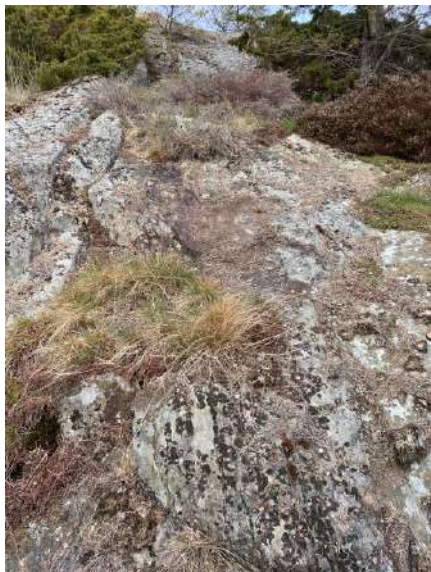
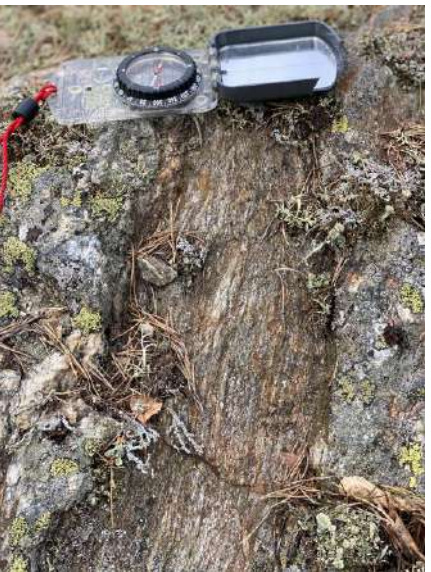
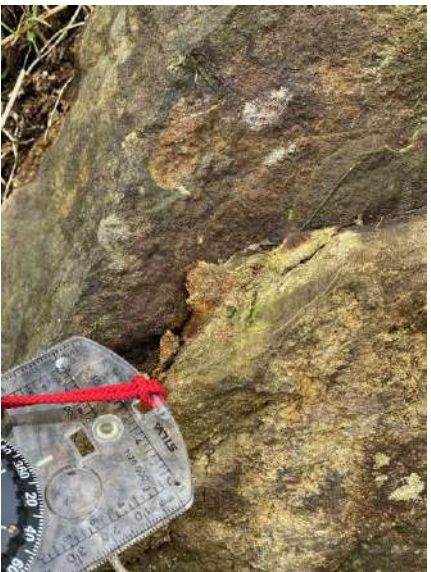
| <p>Normal overflate i område. Dekket av lav og vanskelig å tyde hvilke karakteristikk bergarten har.</p> | <p>Tilstedeværesle av tydelige lagninger i gneisen av annen karakter enn omkringliggende bergart (litologisk forandring).</p> | <p>Høy forvitret overflate i sprekkesystem blotlagt i skjæring langs vei.</p> |

**Tabell 01)** Oversikt over bergartskarakteristikken i det kartlagte området. Relativt store variasjoner over korte avstander.

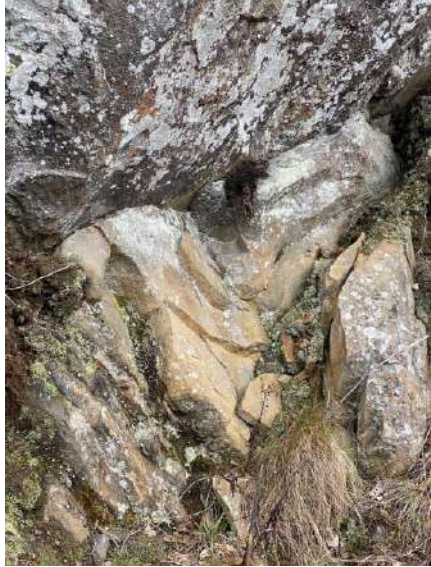
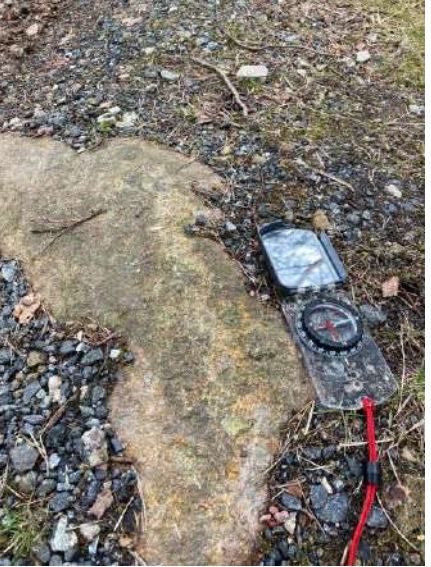
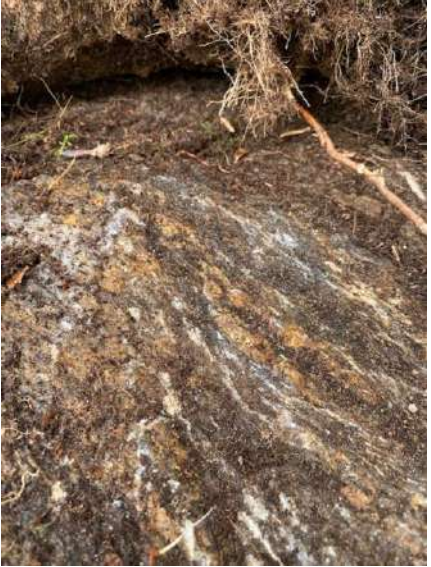
| <p>Lettere forvitret overflate i sprekkesystem blotlagt i skjæring langs vei.</p> | <p>Bergoverflate uten lav avdekker en lettere forvitret bergart med rødbrun farge.</p> | <p>Bergoverflate uten lav avdekker en mindre forvitret bergart med rødbrun farge.</p> |

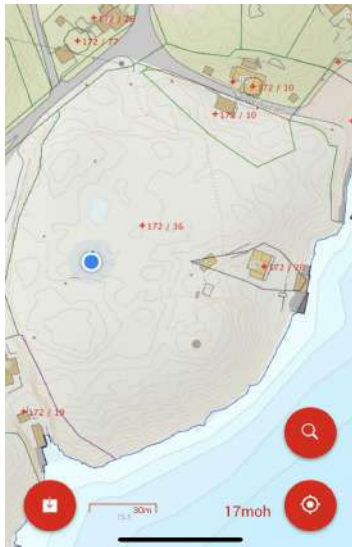
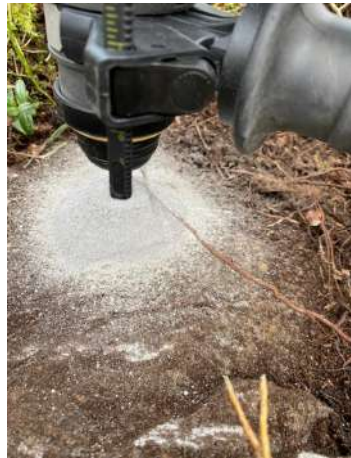
### Borestøvsprøve 6

- Blotning

Vekslende med lite lag brun ish x3 med hvite og gråe lag mellom.

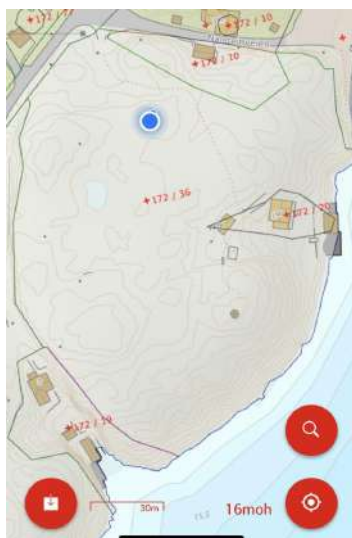
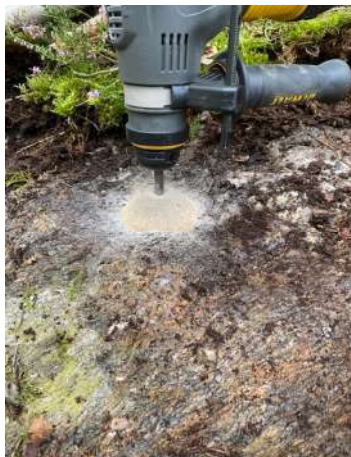
### Borestøvsprøve 8

- Blotning

Veldig varierende farge nedover, vekslende hvit - brun - grå ish. 15cm mellom.

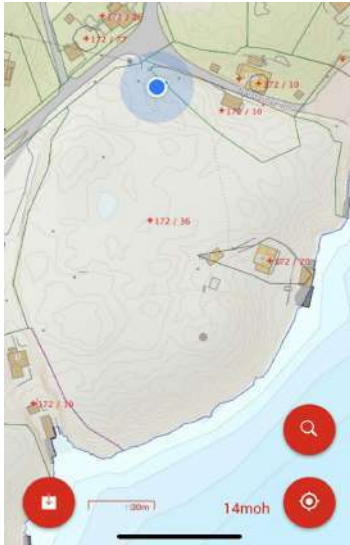
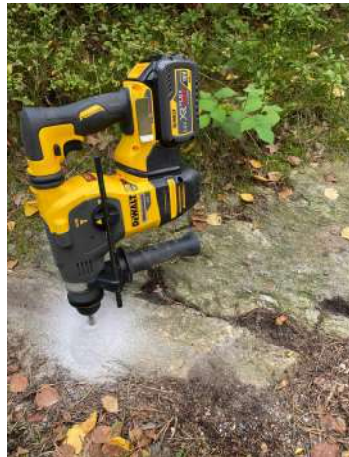
### Borestøvsprøve 9

- Blotning

Vekslede med to mindre lag brunlig mellom grått. Øverst i prøven.

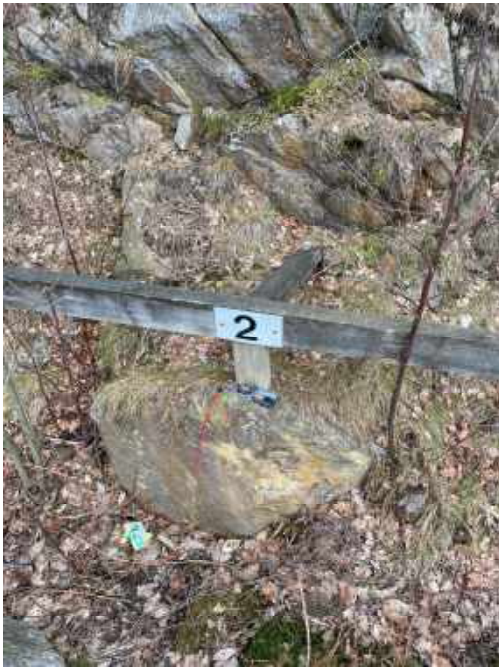
Lite synlige tegn til forvitring på fjelloverflatene  
der ikke grenser og sprekkesystem er synligjort.
