# Moysand Familiecamping

Marinbiologisk kartlegging av  
Moysanden

| Versjon | Dato | Endring |
|---|---|---|
| Dokumenttype: | Utredning av naturmiljø | |
| Rapportens formål: | Kartlegging av marinbiologiske naturverdier i Moysanden i forbindelse med planlegging av ny molo til småbåthavn. | |

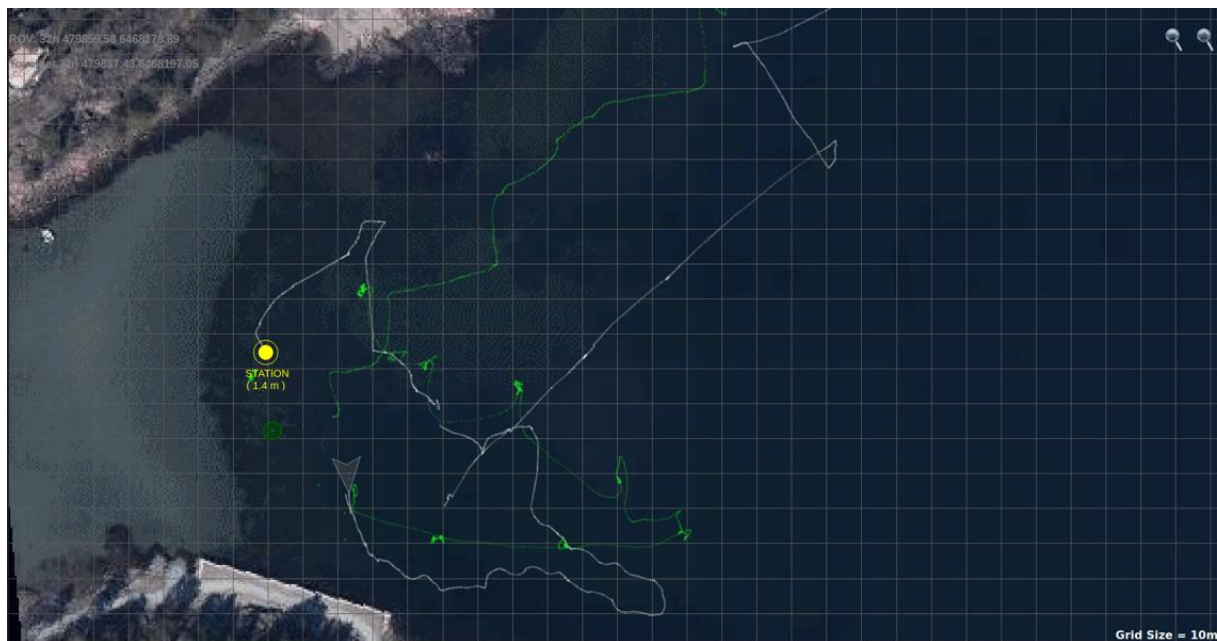
Figur 4. Transektør kjørt med ROV i Moysanden (hvit linje). Grønn linje viser båtens plassering.

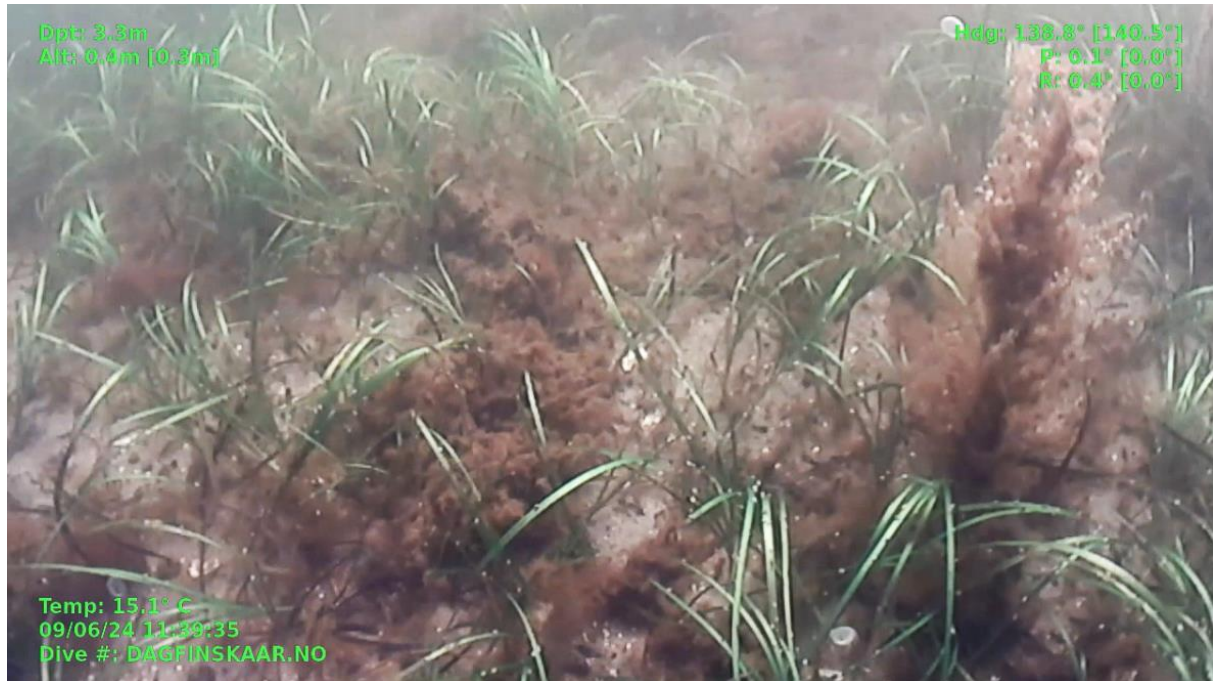
Bilder fra ROV viser at ålgrasenga består av flekkvise forekomster med varierende størrelse og tetthet av vanlig ålegras (*Zostera marina*) som samsvarer med det som ble kartlagt i 2007 (Miljødirektoratet, 2024). Det ble observert tette matter av lurv langs sjøbunnen og innimellom ålegraset. Nedre voksegrense er vurdert til ca. 5 meter, områder dypere enn 5 meter ble det ikke observert ålegras. Det ble ikke observert ål under kjøringen med ROV eller ved snorkling.

Figur 6. Ålgraseng ca. 6 meter fra land innenfor tiltaksområdet. Foto: ROV, Dagfin Skaar AS, september 2024.

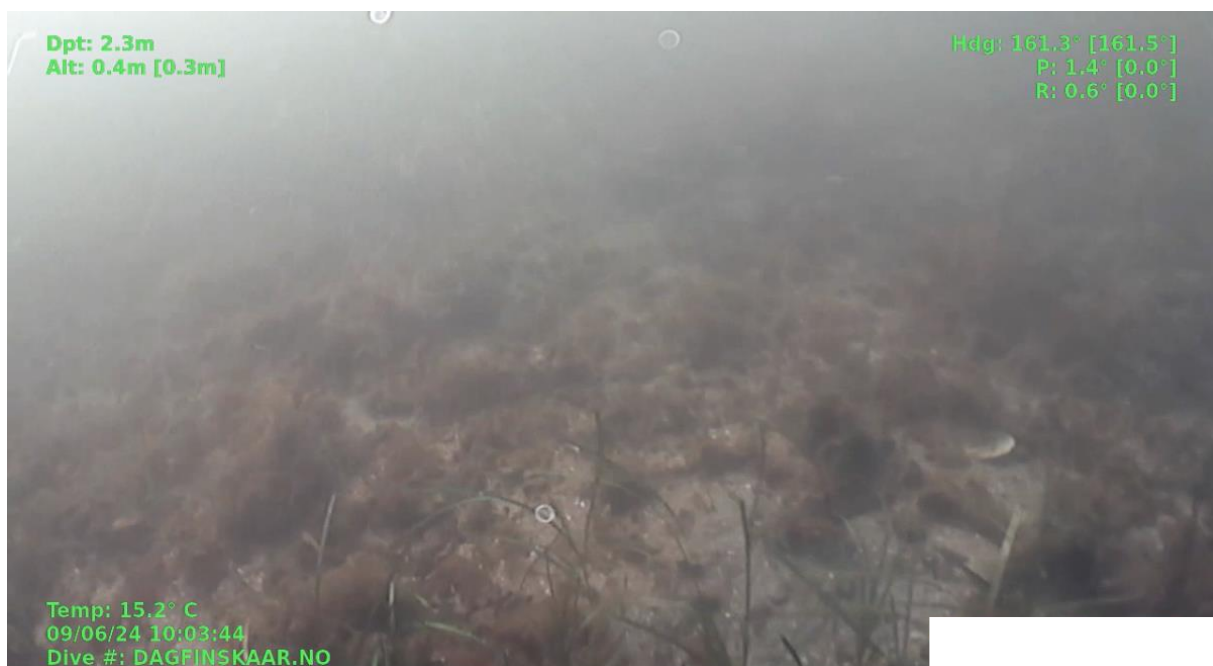
Figur 8. Overgang fra bløtbunn med Ålegress til hardbunn mot brygge. Foto: ROV, Dagfin Skaar AS, september 2024.

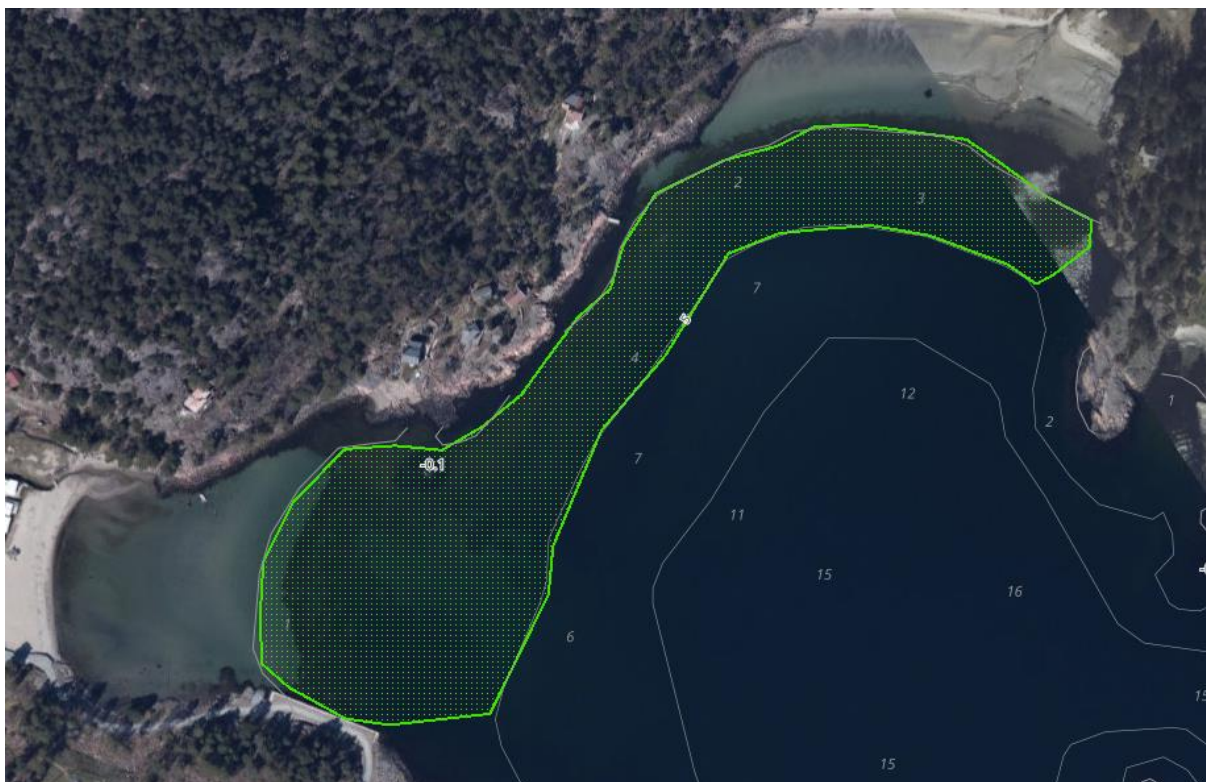
Eksisterende avgrensning av ålegraseng samsvarer med funn registrert med ROV og snorkling.

Figur 9. Eksisterende avgrensning av ålegraseng i Naturbase samsvarer med dagens funn. Utklipp hentet fra [Kystverket.no/kystinfo](http://Kystverket.no/kystinfo).

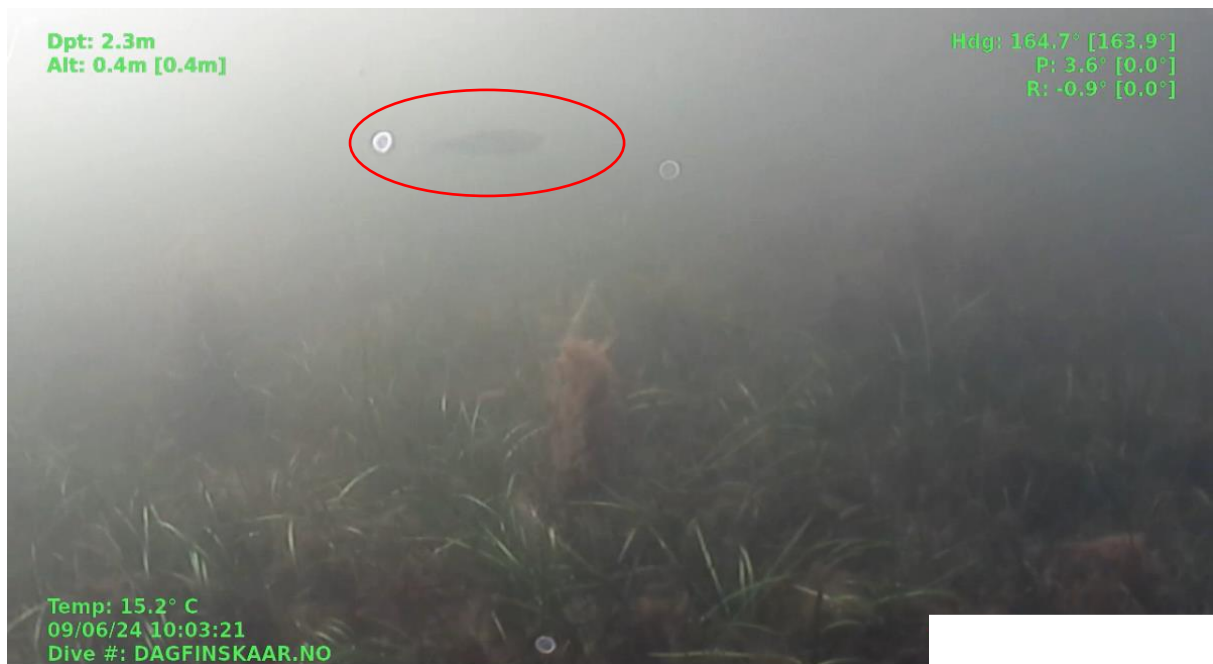
Figur 10. Større fisk observert med ROV. Tettere område med Ålegraseng. Foto: ROV, Dagfin Skaar AS, september 2024.

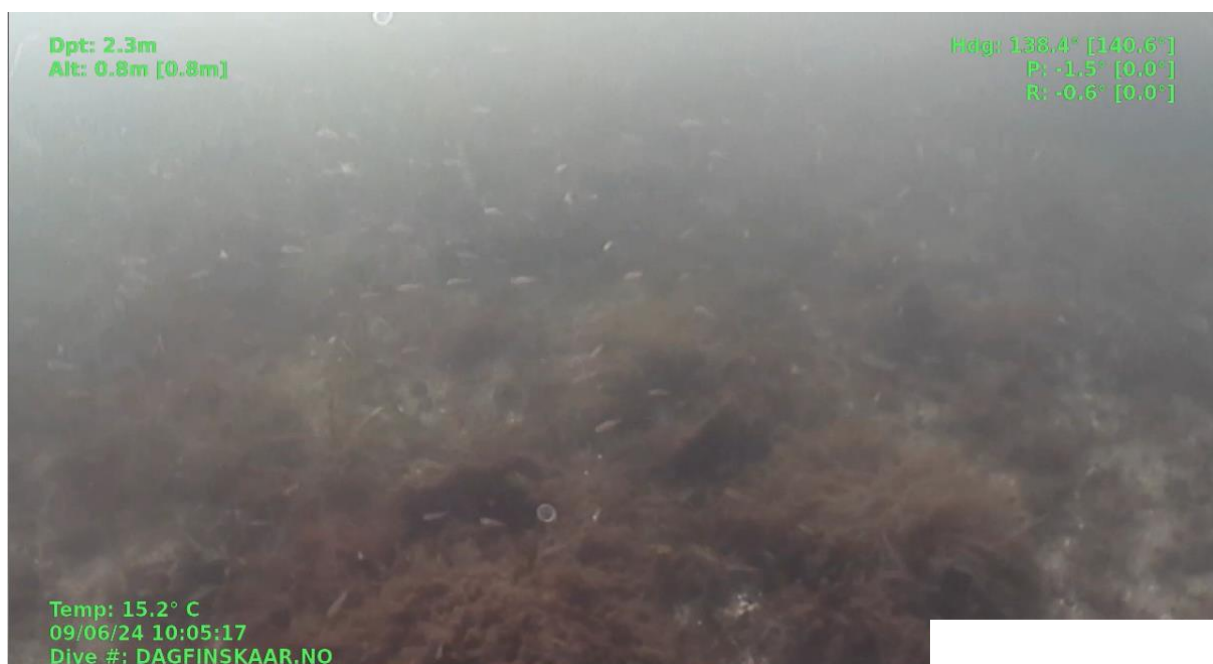
Figur 11. Stimer av småfisk/ynge ble observert langs alle kjørte transekter. Foto: ROV, Dagfin Skaar AS, september 2024.

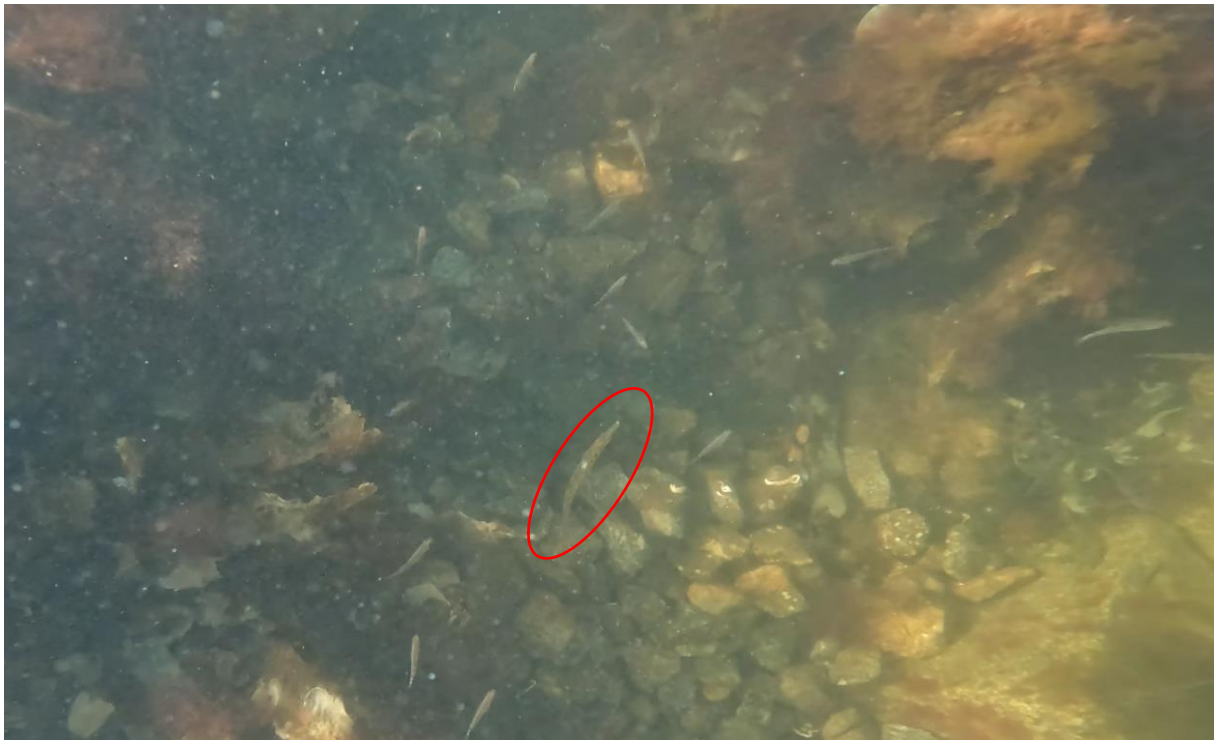
Figur 12. Trolig nålefisk observert langs bryggekant og hardbunn av stein ved Moyodden (Foto: L. Esdar ved snorkling, september 2024).

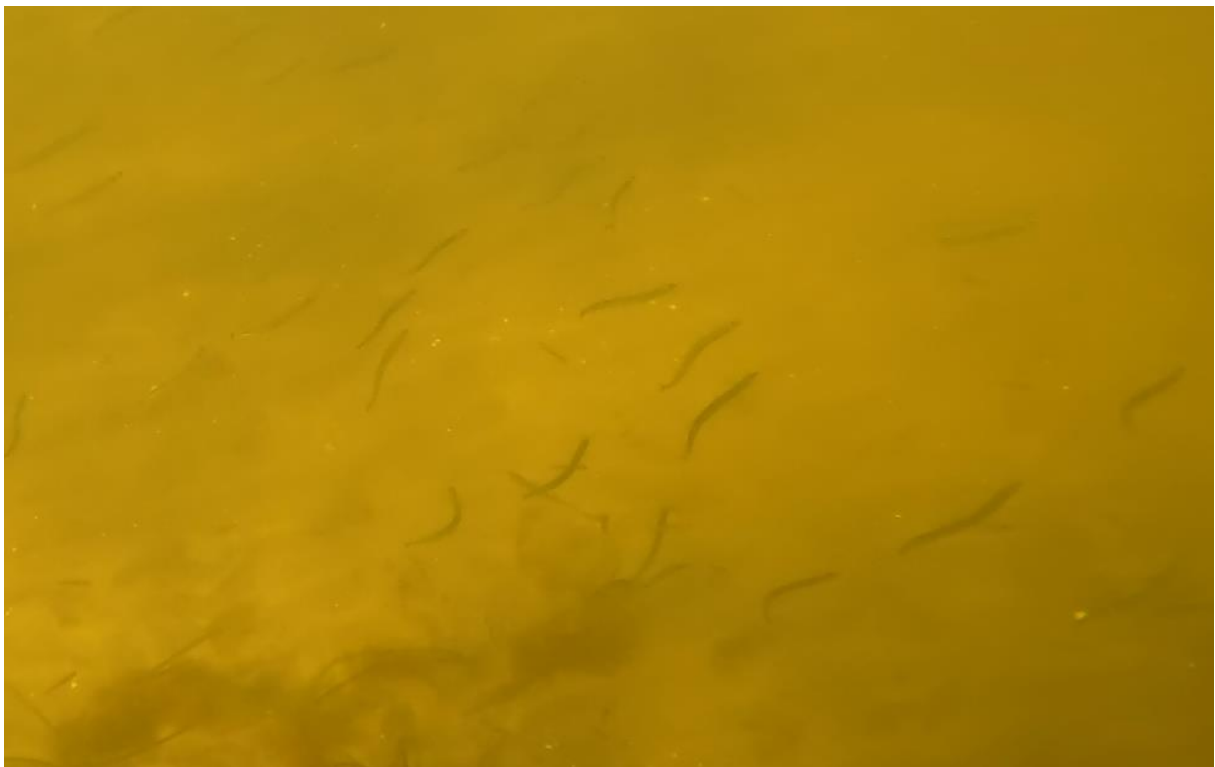
Figur 13. Stim av tobis observert over sandbunn ved snorkling (Foto: L. Esdar ved snorkling, september 2024)

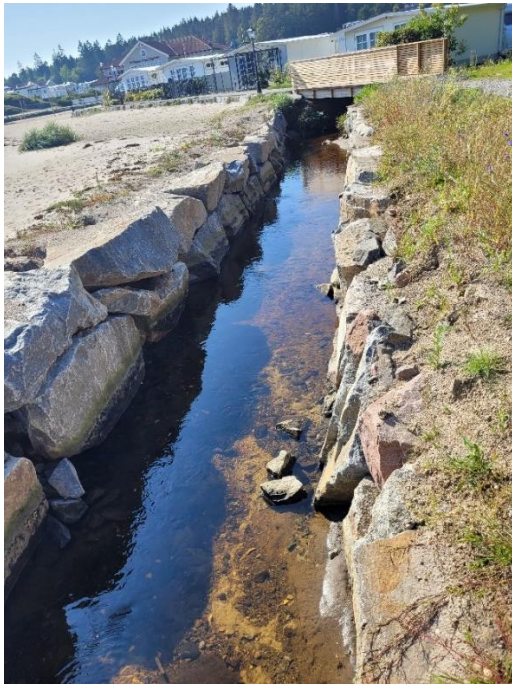
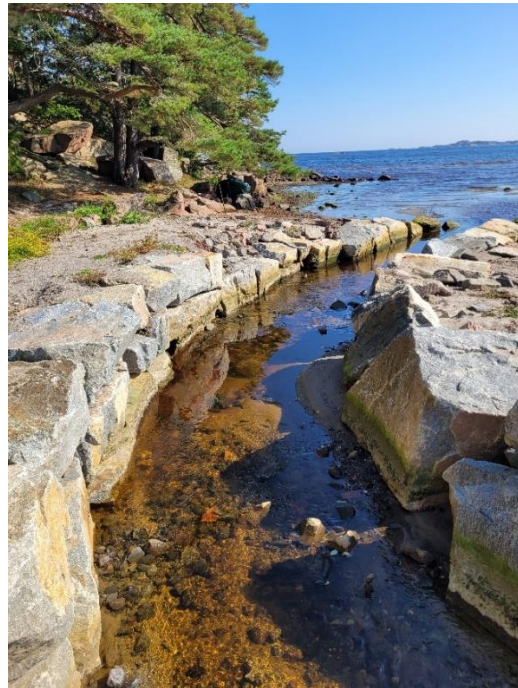
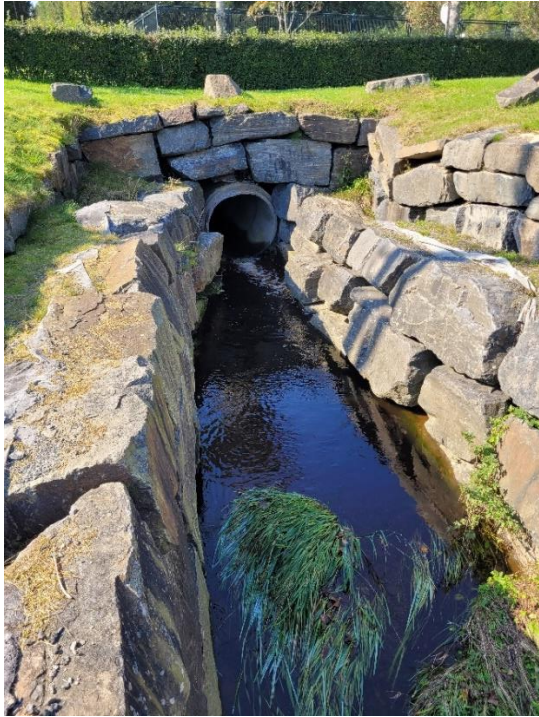
Bekken er tydelig preget av kanalisering og erosjonssikring, men bunnsubstratet er variert og godt egnet for gyting flere steder, stedvis noe begrodd (Figur 14). Kantvegetasjonen er spredt og mangler helt flere steder. Kulvert under hovedvei kan være et potensielt vandringshinder, men dette kan ved behov sjekkes ut med feltundersøkelser. I kartløsningen «Sjøørretbekker i Agder» (Statsforvalteren i Agder, 2024) er det registrert naturlig vandringshinder ca. 800 meter opp i bekken fra sjøen. Ål har mulighet til å vandre et betydelig stykke opp i bekken, men det er ikke noe vann høyere opp.

Figur 14. Bilder av bekk Moysanden tatt under befaring den 6. september 2024. Bilde 1 og 2 strekning før utløp i sjø. Bilde 3 viser kulvert under hovedvei fra resepsjon, og bilde 4 er tatt oppstrøms campingplass. (Foto: L. Esdar, september 2024).

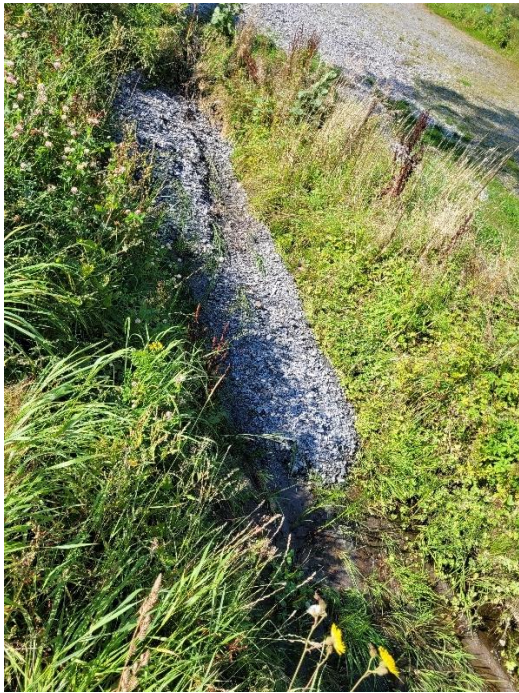
Den nordlige bekken renner ut i Moysanden bekken, og ved befaring var utløpet delvis tørrlagt og tildekt med grus (Figur 15). Videre oppover var bekken smal, og hadde lav vannføring på befaringsdagen. Stedvis godt egnet bunnsubstrat for fisk (Figur 16). Deler av bekken er lagt i rør, og er trolig et vandringshinder for ørret.

Figur 15. Nederste strekning av den nordlige bekken ved Moysanden (Foto: L. Esdar, september 2024)

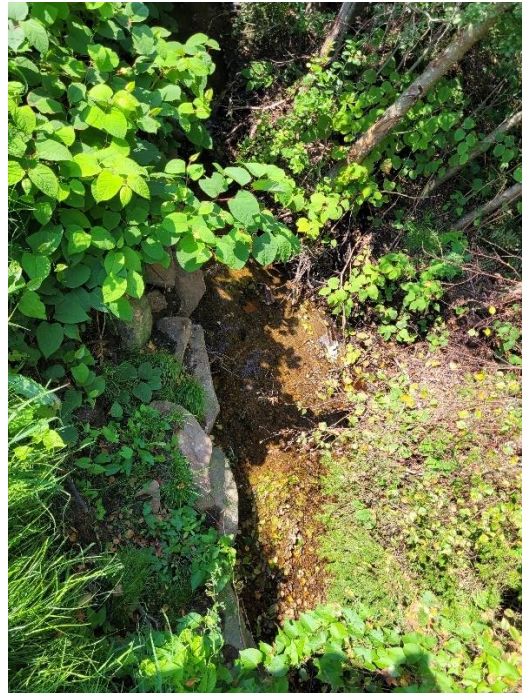
Figur 16. Nordlige bekk fra Moy. Smal bekk med noe kanalisering (Foto: L. Esdar, september 2024).
