Vafjellveien - Grimstad

Notat; områdeskredfare med marin leire

*«Gilje Byggrådgivning ble kontaktet på vegne av utbyggergruppen ved Vafjell i Homborsund i Grimstad kommune. De trengte en utredning av områdeskredfare i forbindelse med marin leire og hvordan dette påvirket dagens utbyggingsplan».*

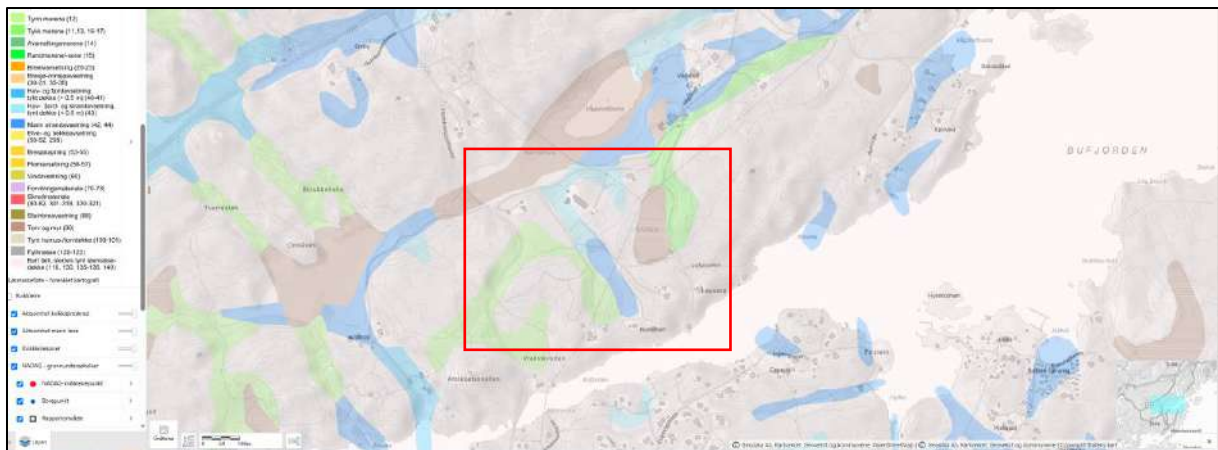
Kart 4) Temakart fra NVE – Blått område viser til avsetning av marin leire. Lyseblå indikerer tynn hav og fjordavsetning og mørkere blå indikerer tykk hav og fjordavsetning. Bart fjell utgjør majoriteten til plankartet indikert med rosa farge.

Derimot kan det befinne seg bløt leire med kvikkleire potensiale innenfor tiltaksområde. Dette vil i tilfelle kun berøre den lokale stabilitets og setningproblematikken. I tilfelle bør dette utredes i forbindelse med endelig detaljprosjektering og i henhold til tiltaksklassen for gjeldene inngrep. NGU sitt løsmassekart på side 5 viser hvor det er mest sannsynlig å finne slike avsetninger markert med fargen blå. Boligbebyggelsen i plankartet unngår dette ved å bygge på fjell.

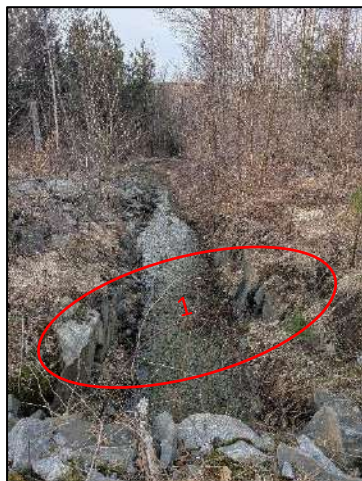
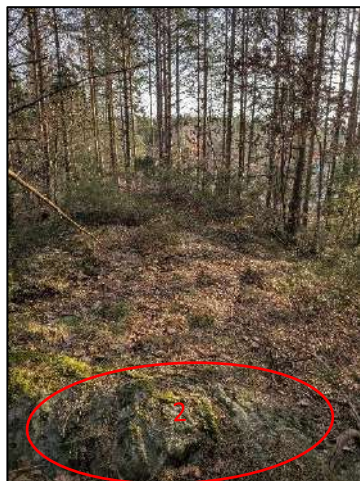
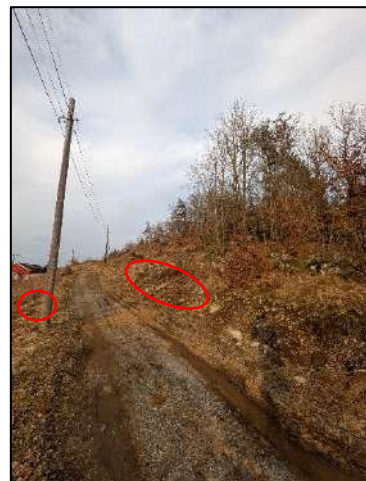
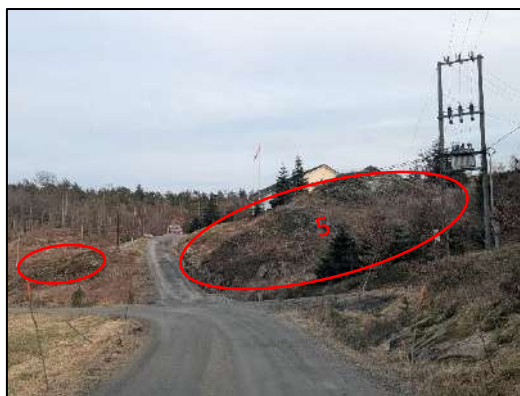
Bilde 1-4) Befaring avdekket fjell i dagen som omkranset Torvmyra slik kartet viser.

Befaring avdekker derimot at aktsomhetsområde 1 og 2 er omkranset av fjell eller løsmasser mindre enn 2m til fjell (bilde 1-7), hvilket inngår i hoveddel 1 med steg 1-3 i NVE sin veileder. På bakgrunn av dette vil ikke område være definert som aktsomhet for områdeskred for kvikkleire eller annen sprøbrudd materiale. Grunnen er at et potensielt brudd ikke vil kunne videreutvikle seg og propagere i noen retninger.

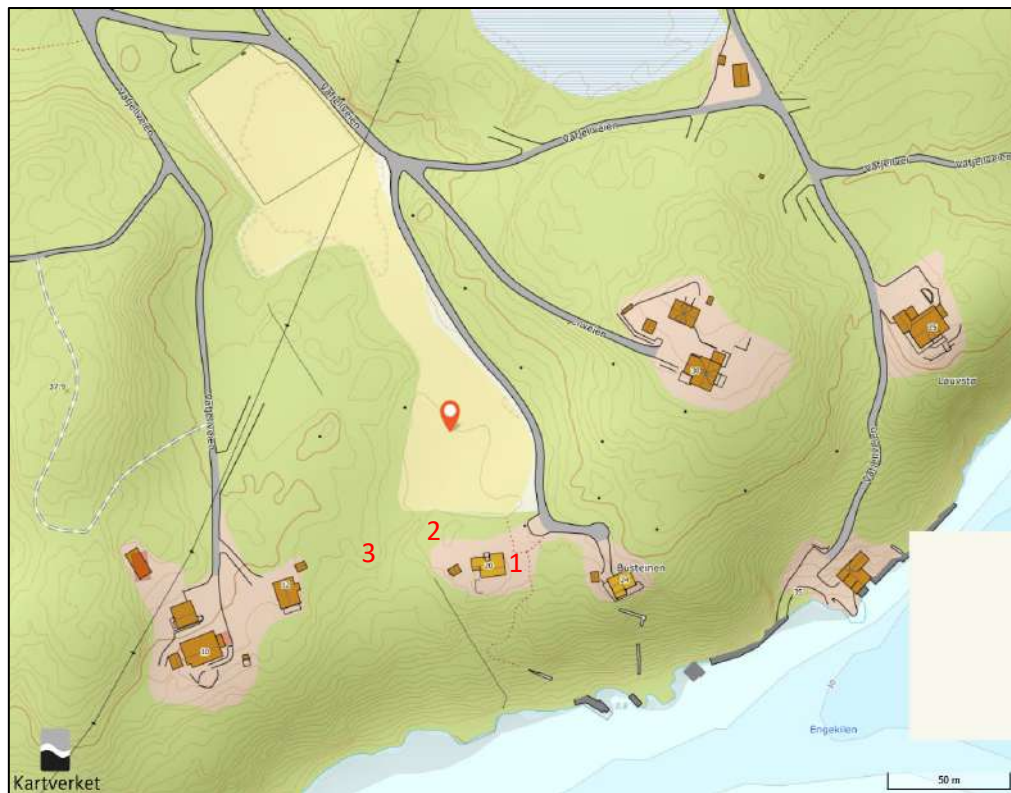
Kart 9) Fra Norgeskart.no. Skravert område viser til synlig fjell idagen avdekket ved befarings.

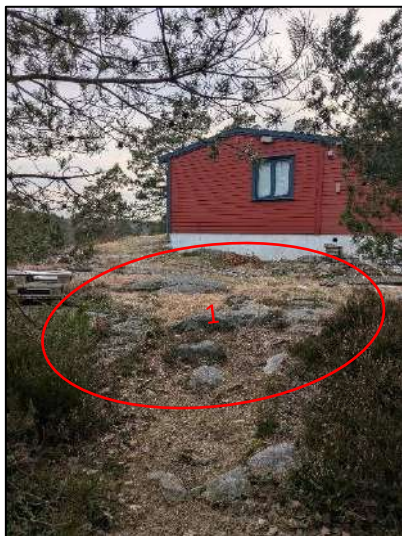
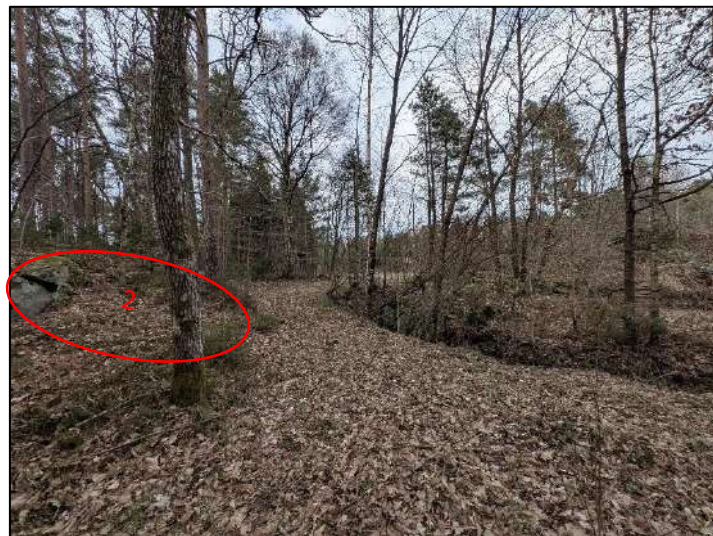
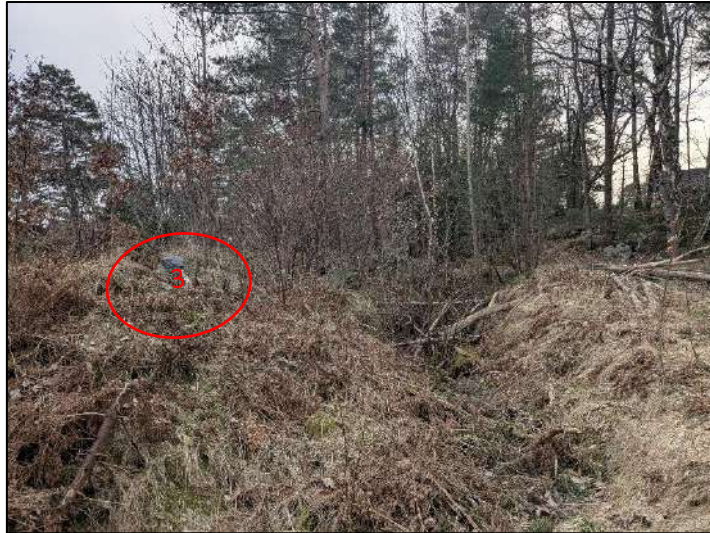
Bilde 5-7) Befaring avdekket fjell i dagen som omkranset jordet slik kartet viser.
