**Krømpe - Grimstad**

**Notat; områdeskredfare med marin leire**

Oppdragsnr: 6995

Dato: 12.05.2025

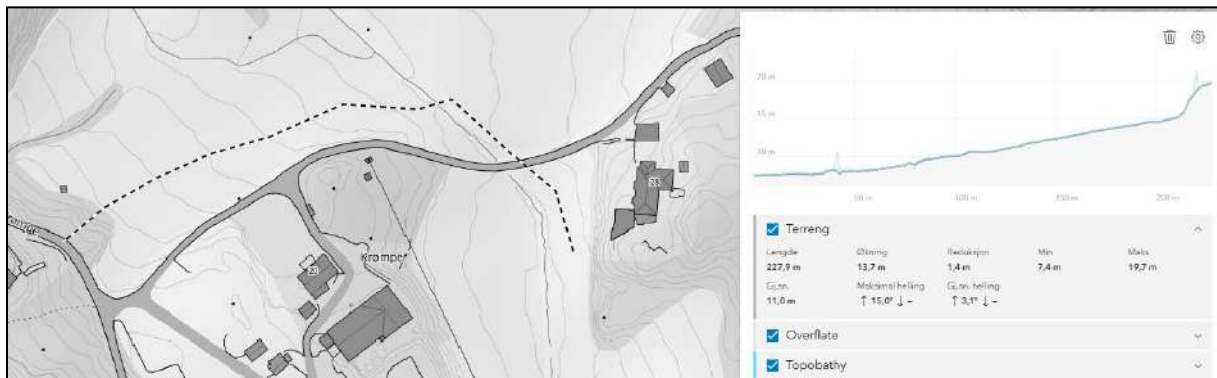
Kart 6) Fra høydedata.no

Skråningshøyde over 5m

- Jevnt hellende terreng uten større skråninger!

-> NEI

Jevnt hellende terreng over 1:20 med høydeforskjeller over 5m

- Terrenggradient = 1:22 (7,4m over avstand på 168m)

Området innen 20 x H (skråningshøyden) målt fra bunn skråning (A)

- Målt fra bunn av skråning, elv eller marbakke
- Terreng i underkant har gradient < 1:20

Terreng som inngår i 3x lengden til et løснеområdet (U)

- Terreng i overkant består av bart fjell.

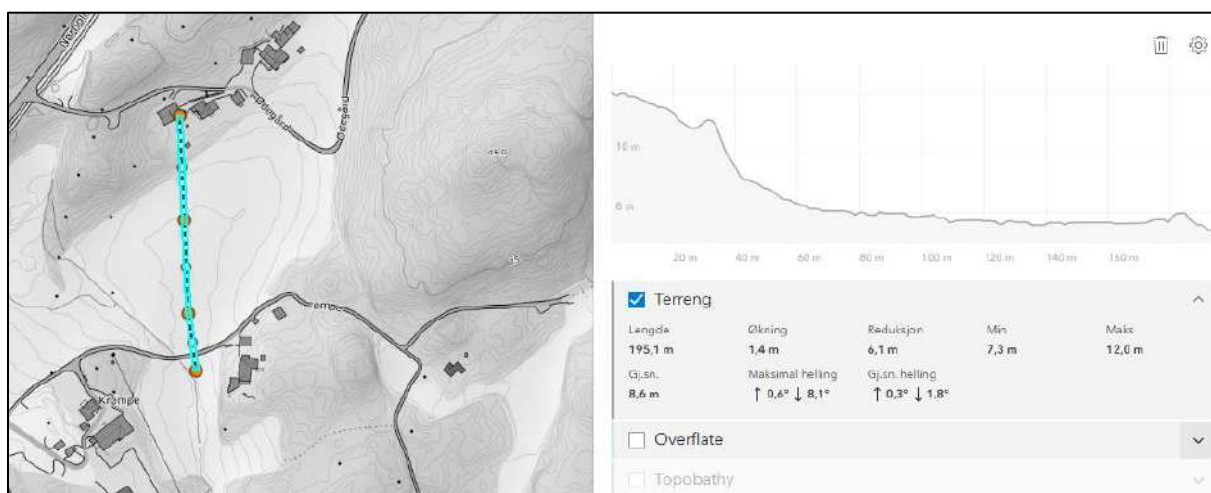
Kart 8) Fra høydedata.no

Skråningshøyde over 5m

- Jevnt hellende terreng uten større skråninger!

-> NEI

Jevnt hellende terreng over 1:20 med høydeforskjeller over 5m

- Terrenggradient = 1:20 (4m over avstand på 80m)
- Terenget innehar også < 5m høydeforskjell

Området innen 20 x H (skråningshøyden) målt fra bunn skråning (A)

- Målt fra bunn av skråning, elv eller marbakke
- Terreng i underkant har gradient > 1:20

Terreng som inngår i 3x lengden til et løснеområdet (U)

- Terreng i overkant består av bart fjell.

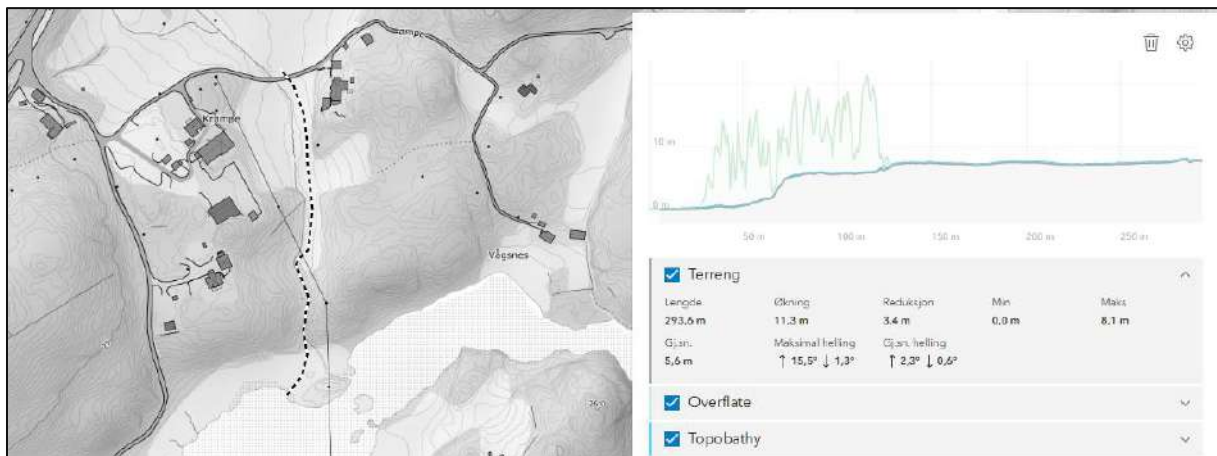
Kart 9) Fra høydedata.no

Skråningshøyde over 5m

-> JA

- Bestående av bart fjell som befaringsavdekket

Jevnt hellende terreng over 1:20 med høydeforskjeller over 5m

-> N/A

- Skråning bestående av bart fjell.

Området innen 20 x H (skråningshøyden) målt fra bunn skråning (A)

Terreng som inngår i 3x lengden til et løснеområdet (U)

-> NEI

- Terreng i overkant består av bart fjell

- Terreng i overkant har gradient > 1:20

Deler av tiltaksområdet berører områder definert av NVE som aktsomhetsområdet for kvikkleireskred (se kart 1 og 3). Terrenget i seg selv innhar også karakteristikk som kan være utsatt for områdeskred ifølge NVE sin definisjon (kart 9 og 11). Dette i seg selv krever en videre undersøkelse for å avdekke fare potensiale. 5 snitt ble analysert med tanke på terrengkriterier, der to av dem avdekket terrenggradienter som havnet under aktsomhet for områdeskred.

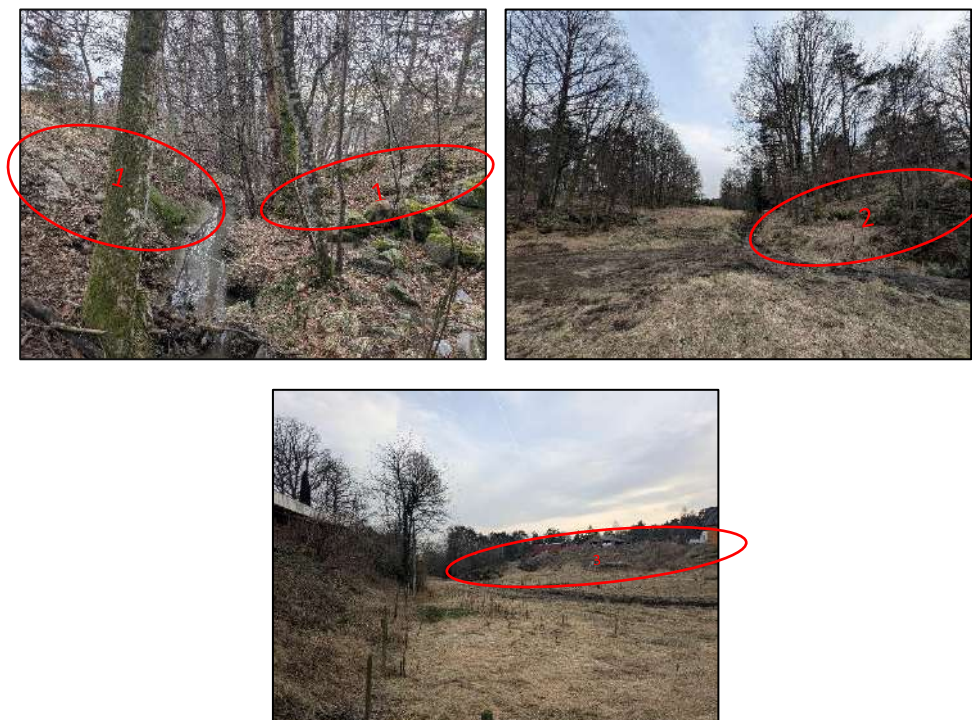
Bilde 1-3) Befaring avdekket fjell i dagen som omkranser jordet ved nedre Krømpe slik kartet viser.

Befaringen viste derimot at aktsomhetsområde Nedre Krømpe er omkranset av fjell eller løsmasser mindre enn 2m til fjell (bilde 1-3), hvilket inngår i hoveddel 1 med steg 1-3 i NVE sin veileder. På bakgrunn av dette vil ikke område være definert som aktsomhet for områdeskred for kvikkleire eller annen sprøbrudd materiale. Grunnen er at et potensielt brudd ikke vil kunne videreutvikle seg og propagere i noen retninger endten pga fjell eller for tynn løsmasseavsetning over fjell.

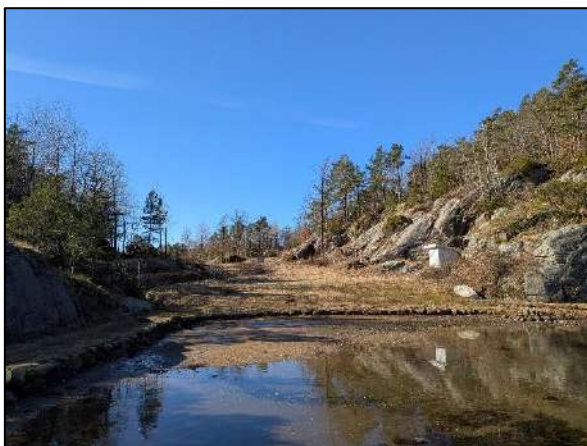
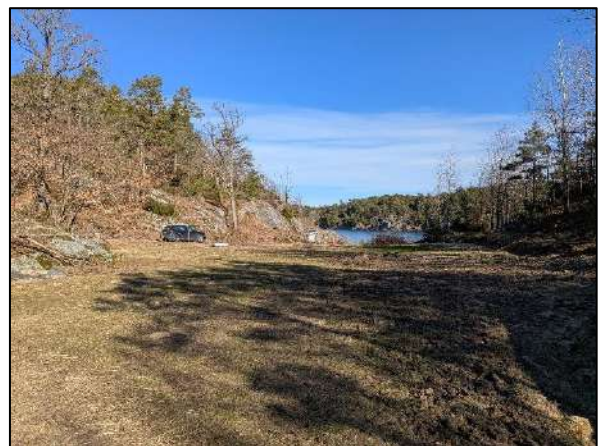
Bilde 4-5) Terreng ved Odderura sett fra land og sjøsiden. Avgrenset av fjell på begge kanter.

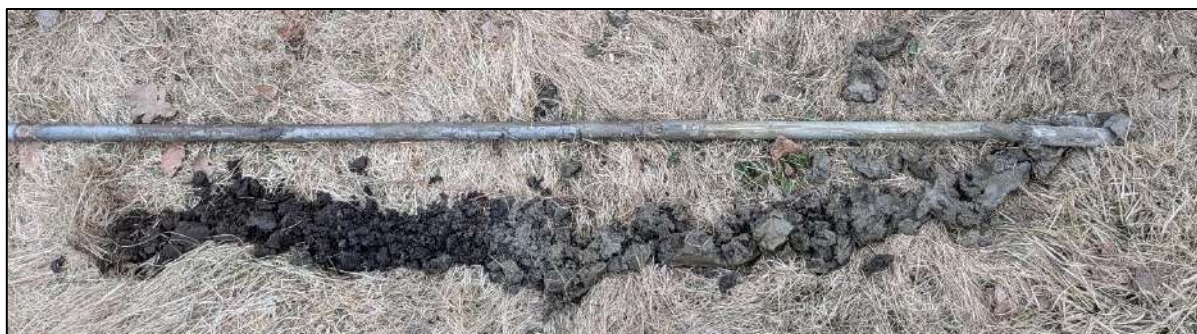
Bilde 5) Prøvetaking fra 4 lokaliteter viste jord ned til 50-120cm, leire ned til >220cm. I prøvepunkt 1 ble fjell påmøtt ved 240cm i punkt 2 var leiren steinrik ved 220 og punkt 4 møtte fjell ved 180cm.

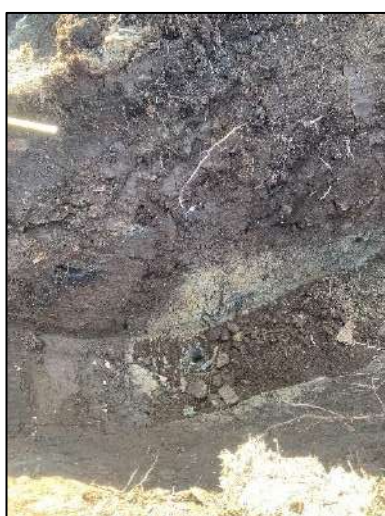
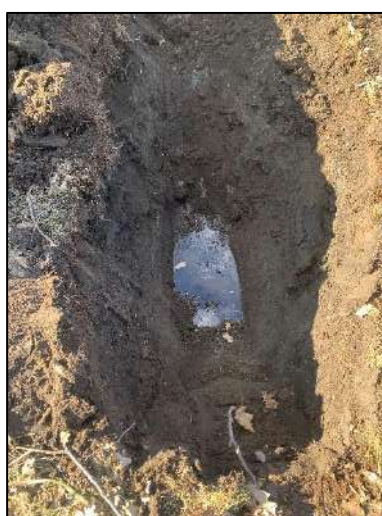
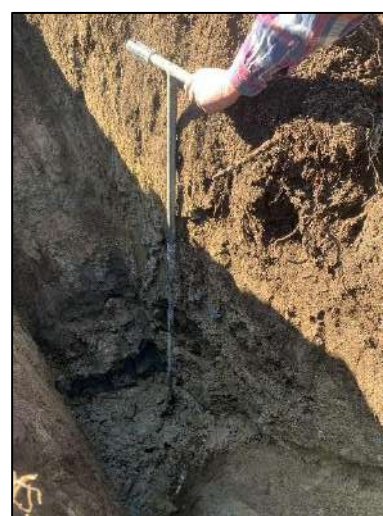
Bilde 5) Prøvepunkt 1

Bilde 6) Prøvepunkt 2

Bilde 7) Prøvepunkt 3

Prøvetaking viser potensielt leire fra 50cm, men den var meget silt og sandholdig og medium hard. I bunn ved 190cm var karakteristikken mer leiring og bløtere. Omrørt forble leiren stiv og ikke flytende. Dette senker terreng gradienten opp til 2m og gir avstand fra leire til fjell < 2m i prøvepunkt 2 og 4 (se kart 12). Leire gradienten vil da øke til 1:17.
