Fagnotat

# Naturmangfoldvurdering – Skibru over Ustedalsfjorden

Dato: 27.05.2026	
Rapportnavn: Naturmangfoldvurdering – Skibru over Ustevassdraget	
Oppdragsgiver: Hol kommune	
Utarbeidet av: Helene Aarrestad	
Faglig kvalitetssikret av: Eric Ombler	E-post: ombler@natres.no
Prosjektleder: Helene Aarrestad	E-post: helene@natres.no

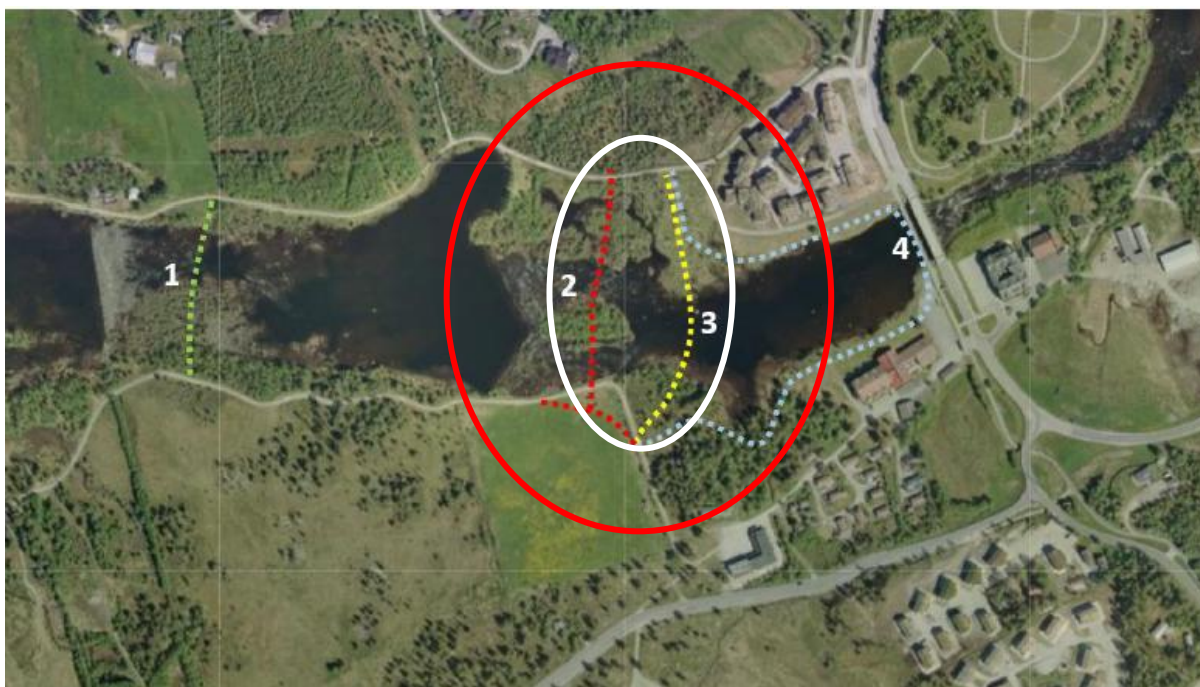
Figur 2-2. Skisse over alternativene for plassering av skibru. Det er alternativene 2 og 3 som er vurdert i dette notatet. Rød ring indikerer influensområdet (ca. 100 meter) mens hvit sirkel indikerer tiltaksområdet.

Alternativene som skal vurderes i dette fagnotatet er alternativ 2 og 3 (Figur 2-2), der tiltaksområdet inkluderer områdene der begge tiltakene er foreslått (rød sirkel i Figur 2-2), mens influensområdet er et område på ca. 100 meter i radius fra tiltaksområdet (hvit sirkel i Figur 2-2). Materialvalg for brua er ikke bestemt enda, men det er foreslått å lage brua i tre da det vil passe best inn i landskapet (Figur 2-3). Føringsbredden er satt til 8 meter, målt fra rekkverk til rekkverk, med 0.5 m skulder på hver side for rekkverk. Rampene på begge sider utføres som steinfylling med dekke av grus. Høyden på brua vil avhenge av lengden, der en bru på ca. 30 meter vil ha en byggehøyde på ca. 1-1.4 m, mens en bru på 15 m vil være i overkant av halvparten av det.

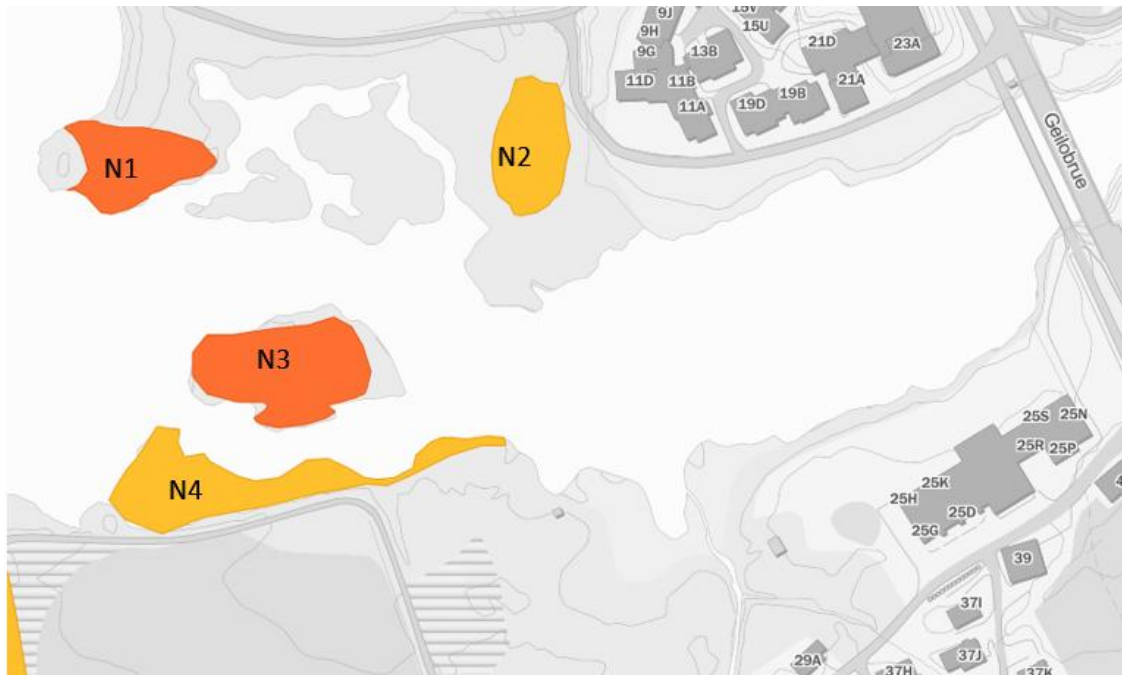
Figur 3-1. Viser naturtypelokalitetene som påvirkes av tiltaket. Fra sør: Åpen flomfastmark (gul = middelsverdi) og flomskogsmark (rød = stor verdi, gul = middels verdi).

Det ble gjennomført en NiN-kartlegging etter Miljødirektoratets instruks av Dokkadeltaet nasjonale våtmarkssenter AS i 2021 (Naturbase). Det ble da registrert flere naturtypelokaliteter i og nær til de foreslåtte alternativene (vedlegg 1). Det gjelder to lokaliteter med flomskogsmark med henholdsvis middels og stor verdi, samt en lokalitet med åpen flomfastmark med middels verdi. Se vedlegg 1 for mer informasjon om de registrerte naturtypene.

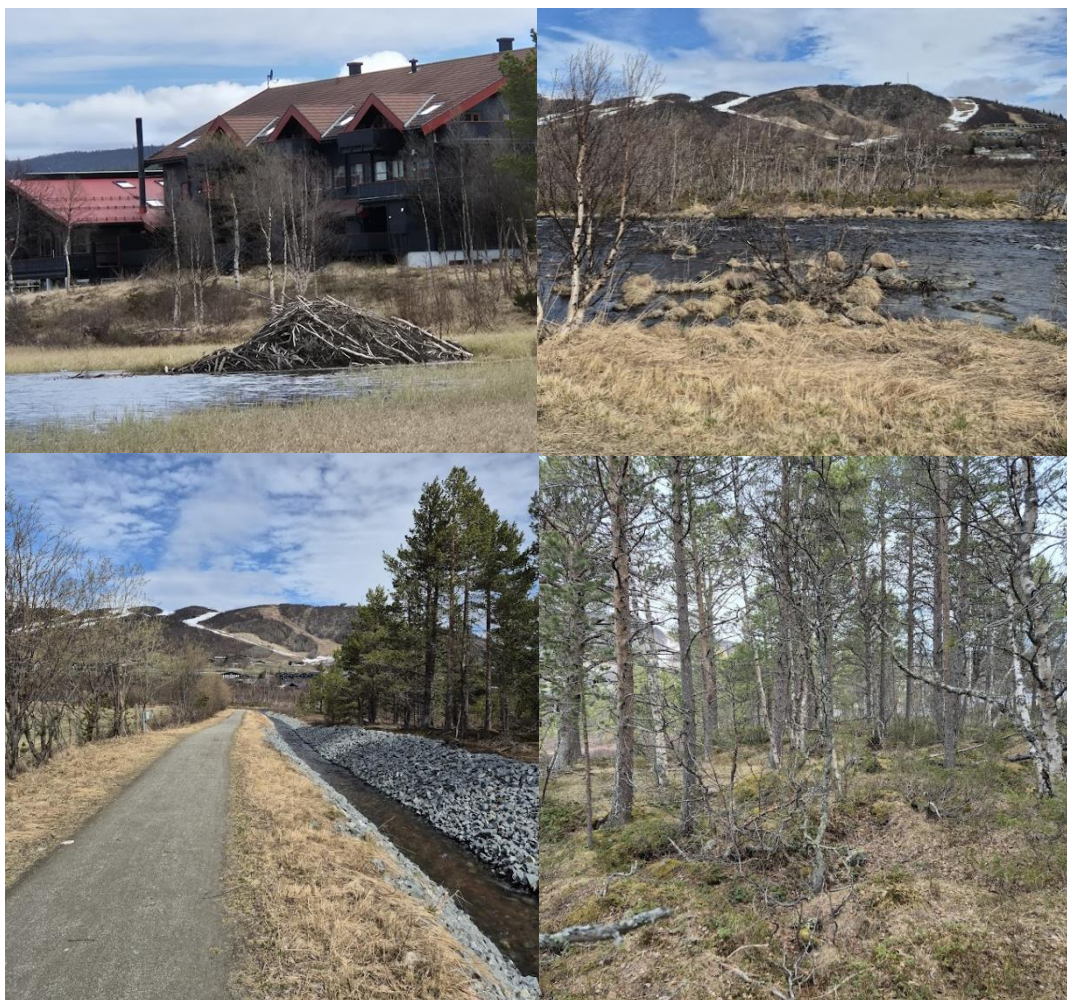
Figur 3-3. Ø.v: Beverhi, Ø.h: utsikt mot nord ved start av tiltak i alternativ 3. Skogsområde sentralt er flomskogsmark N3 mens bildet er tatt fra flomfastmark N4. N.v: Sti nordover mot vassdraget. Tiltak i alternativ 3 vil starte ved bekken til høyre og krysse skogen. N.h: skogsholt der tiltak i alternativ 3 vil krysse.

Det ble gjennomført en supplerende befarings av NaturRestaurering AS i tiltaksområdet og influensområdet i mai 2026 (Figur 3-3). Befaringsstidspunktet vurderes som nevnt tidligere som relativt tidlig i vekstsesongen for Geilo-området. Dette medfører noe usikkerhet knyttet til registrering av arter og naturverdier som først blir tydelige senere i sesongen. Befaringen viste tydelige spor av aktive økologiske prosesser i området.

Det ble registrert beverhi øst i influensområdet, samt omfattende beveraktivitet flere steder langs vannkanten og i tilknytning til kantvegetasjonen. Det ble også registrert spor av hare innenfor influensområdet.

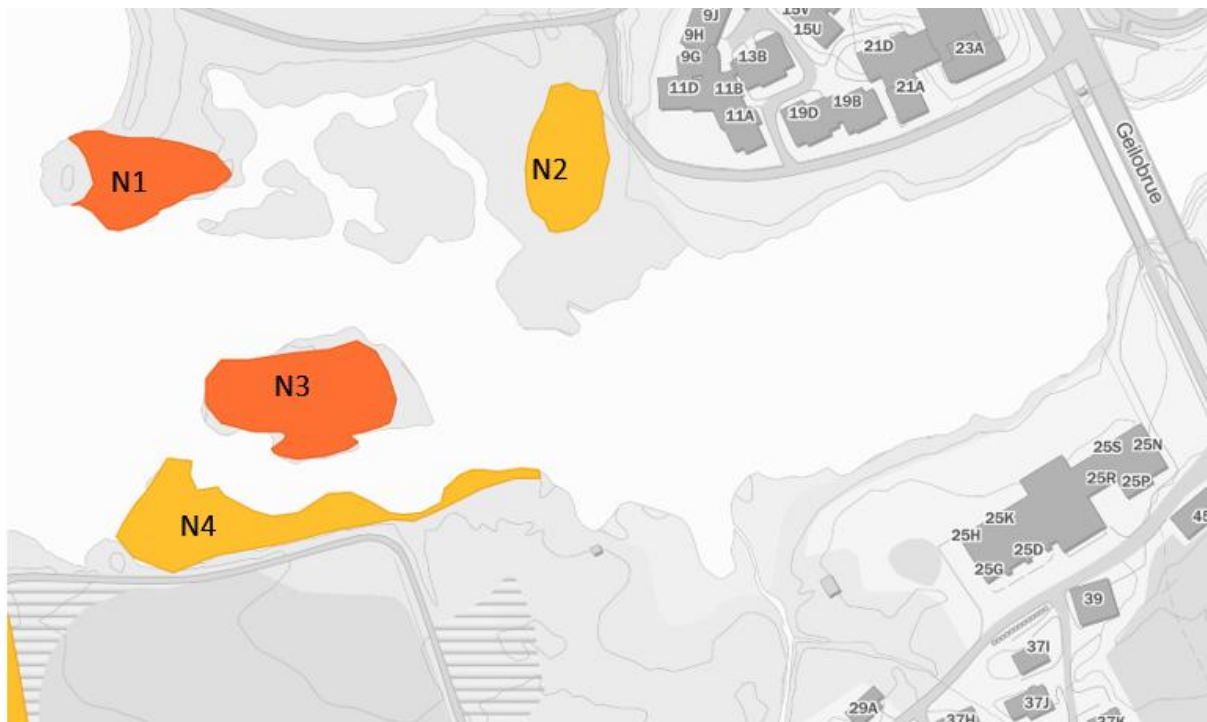
Figur 4-1. Influensområdet med delområder basert på naturtyperlokalteter (oransje = middels verdi, rød = stor verdi).

I henhold til håndbok for konsekvensutredninger (M-1941) skal tiltaksområdet med influensområdet deles inn i enhetlige delområder (Figur 4-1 og 4-2). Se tabell 4-1 for oppsummering.

Naturtypelokalitetene er i dette notatet tatt ut som egne delområder (N1-N4), elva Usteåne er et eget delområde (N5) og Ustedalsfjorden og Veslefjorden i vest et eget delområde (N6) (Figur 4-2). N1 og N3 består av flomskogsmark (VU) med **stor verdi**, N2 er flomskogsmark (VU) med **middels verdi** mens N4 er åpen flomfastmark (NT) med **middels verdi**. Alle naturtypelokalitetene N1-N4 består av rødlista naturtyper (VU og NT). Resterende natur som ikke er tatt ut som vannforekomst eller naturtyper fungerer også som funksjonsområder for flere rødlista arter av fugl og får **svært stor verdi**. Elva Usteåne (N5) og Ustedalsfjorden (N6) får **stor til svært stor verdi** da dette er vannforekomster, men er ikke ytterligere beskrevet i dette notatet da det er behov for limnisk NiN-kartlegging etter Miljødirektoratets instruks for å kunne bestemme tilstand og naturmangfold, og egen KU i henhold til naturmangfoldloven og vannforskriften. Disse delområdene er også innenfor et funksjonsområde for flere rødlista arter av fugl (Figur 4-2) (ØFA1). Delområdet ØFA1 får **svært stor verdi** som følge av at

Delområde N1 består av en naturtypelokalitet med flomskogsmark (Veslefjorden Ø1, se vedlegg 1) med stor verdi (Figur 4-1), som ligger oppstrøms for tiltaksområdet. Tiltakene i begge alternativene er lagt øst for delområdet, og det vurderes til at tiltakene ikke vil medføre påvirkning på delområdet, og dermed heller ingen konsekvens.

Delområde N2 består av en naturtypelokalitet med flomskogsmark (Veslefjorden Ø3, se vedlegg 1) med middels verdi (Figur 4-1). Det er kun alternativ 3 som vurderes til å medføre påvirkning i dette delområdet (Figur 4-4). Tiltaket i alternativet vil medføre at naturtypen i delområdet forsvinner eller blir svært påvirket av fragmentering og kanteffekt. I henhold til KU-metodikk vurderes det til at tiltaket vil medføre sterk forringelse på delområdet, og dermed middels negativ konsekvens på naturmangfold (- -).

Delområde N3 består av en naturtypelokalitet med flomskogsmark (Veslefjorden Ø2, se vedlegg 1) med stor verdi (Figur 4-1). Det er kun alternativ 2 som vurderes til å medføre påvirkning på dette delområdet (Figur 4-3). Tiltaket i alternativet vil medføre at naturtypen i delområdet forsvinner, eller en sterk fragmentering av delområdet som følge av fylling for å bygge brua. I henhold til KU-metodikk vurderes det til at tiltaket vil medføre sterk forringelse på delområdet, og dermed stor negativ konsekvens på naturmangfold (- - -).

Delområde N4 består av en naturtypelokalitet med åpen flomfastmark (Veslefjorden sørsiden 6, se vedlegg 1) med middels verdi (Figur 4-1). Begge alternativene vil medføre påvirkning på delområdet. **Alternativ 2:** tiltaket i alternativ 2 vil medføre en fragmentering av naturtypen sentralt og kan medføre økt kanteffekt (Figur 4-3). Dette er startpunktet til brua i alternativet, og det kan være behov for fylling her. I henhold til KU-metodikk vurderes det til at tiltaket vil medføre sterk forringelse på delområdet, og dermed middels negativ konsekvens på naturmangfold (- -).

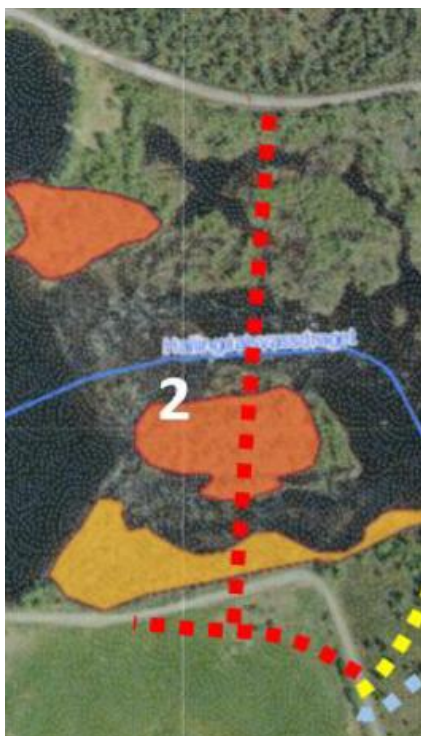
Figur 4-3. Plassering av alternativ 2 i forhold til naturtypelokalitetene. Her ser vi at alternativ 2 vil splitte delområdene N3 og N4.

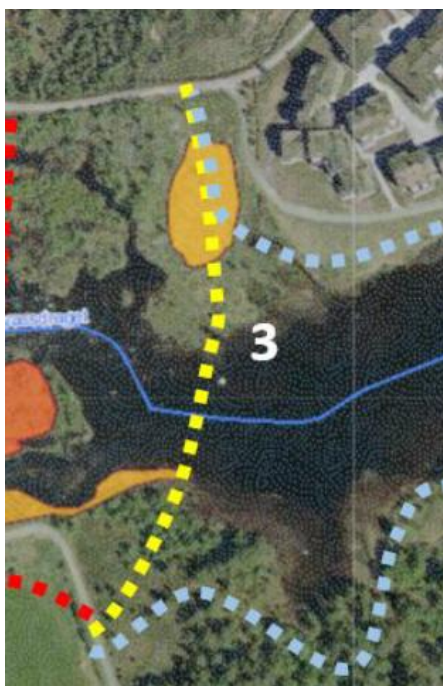
Figur 4-4. Plassering av alternativ 3 i forhold til naturtypelokalitetene. Her ser vi at alternativ 3 vil beskjære østlig kant av delområde N4, samt sentralt i delområde N2.

Alternativ 3: Tiltaket i alternativ 3 vil berøre delområdet østlige kant, og kan medføre en reduksjon i delområdets omfang (Figur 4-4), men kun et lite område i areal. I henhold til KU-metodikk vurderes det til at tiltaket vil medføre noe forringelse på delområdet, og dermed noe negativ konsekvens (-)
