Oppdragsgiver: **Sylte Maskin AS**

Oppdragsnr.: **52209612** Dokumentnr.: **NO-INGGEO-01**

## ► Stølen masseuttak. Ingeniørgeologisk vurdering av steinbrudd.

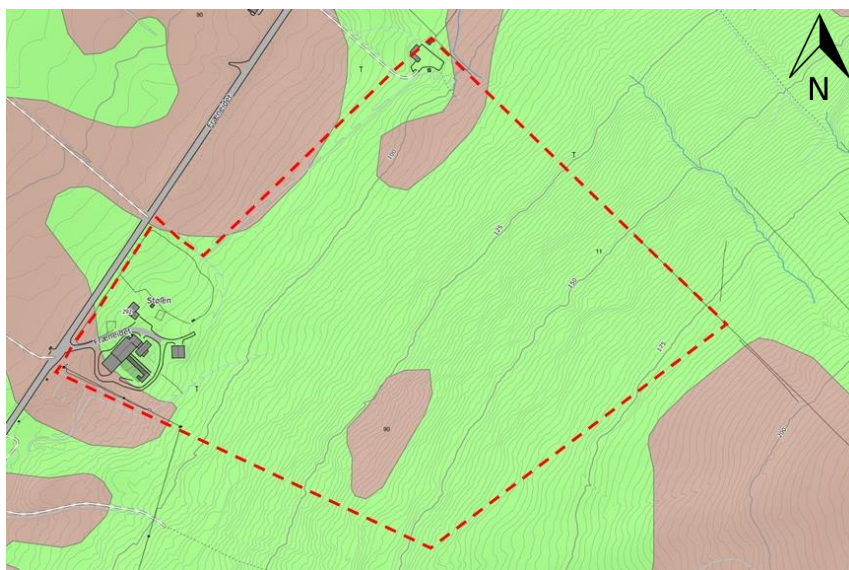
Løsmassekart fra NGU viser at det i området er morenemateriale, sammenhengende dekke og torv og myr (Figur 2). Ved to områder er bergmassen blottlagt i forbindelse med prøveuttak. Det er her tynt løsmassedekke over berg, men mektigheten på løsmassene kan variere i uttaksområdet.

Figur 2: Løsmassekart fra NGU.
