Åvik brygge – ingeniørgeologisk vurdering

G-not-001

Vurdering av skråning med sikringsanvisning, Åvik brygge, Lindesnes

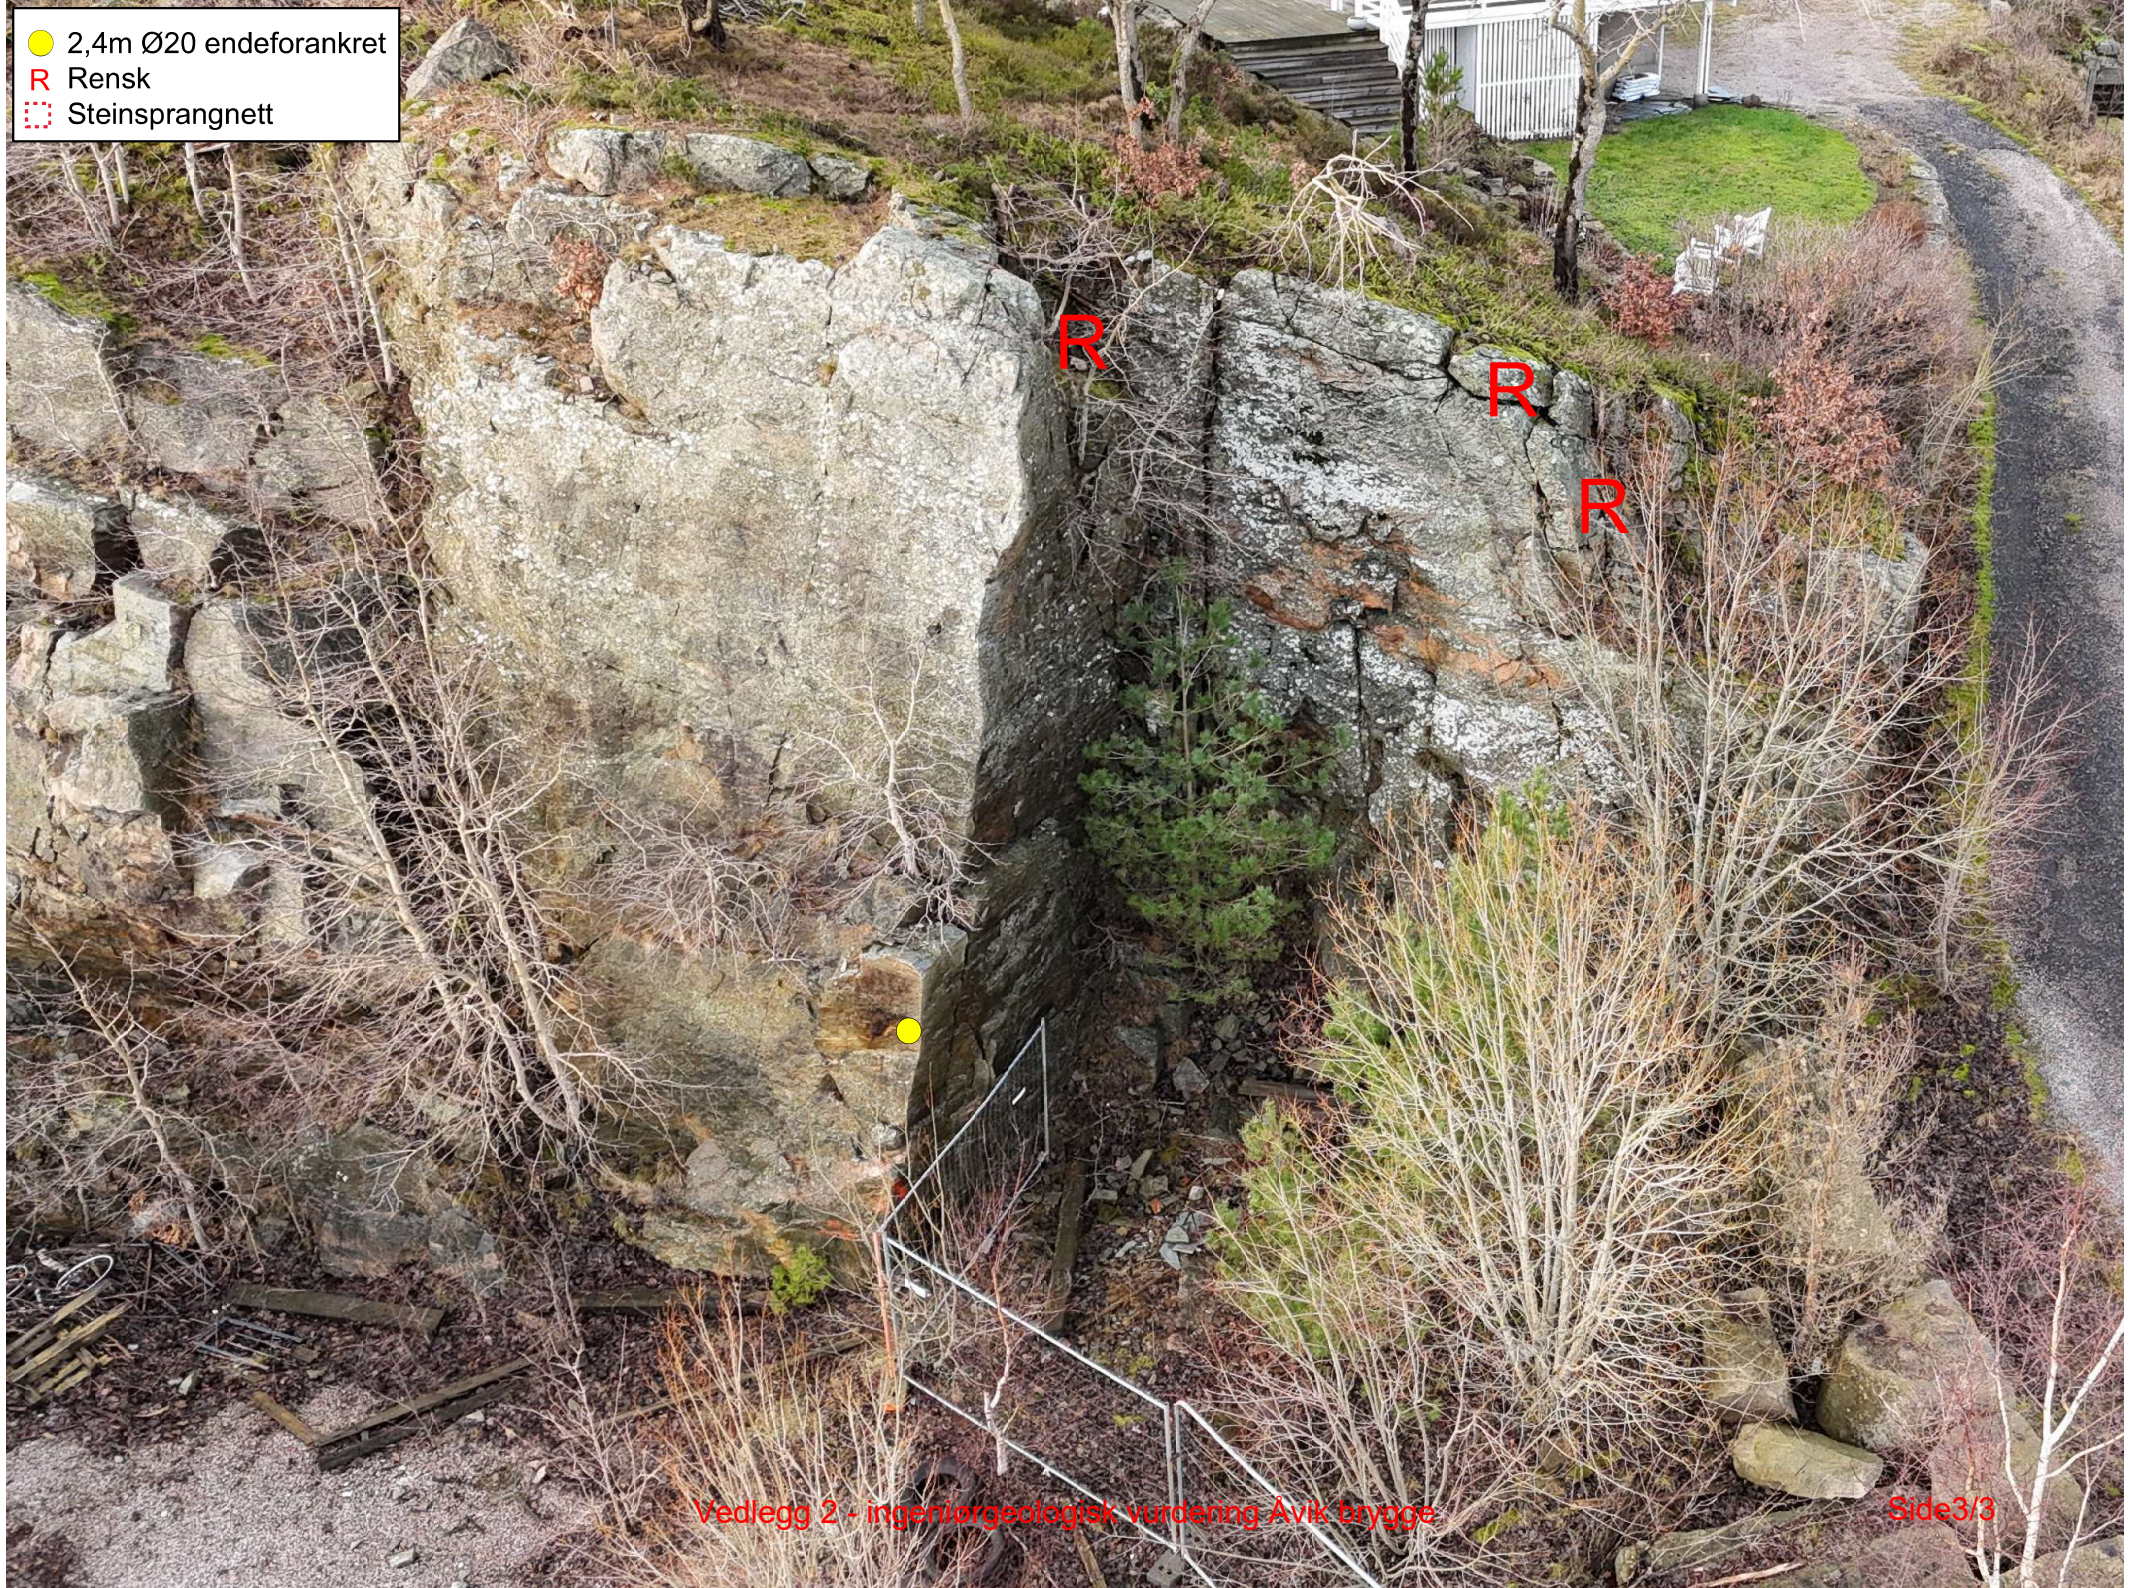
- 2,4m Ø20 endeforankret
- R Rensk
- ▣ Steinsprangnett

Alle bolter skal være endeforankrede med polyester og forspennes med min. 40 kN.

Steinsprangnett skal ha dimensjonene 80 x 100 x 2,7/3,7mm. Nettet skal være plastbelagt og minst ha Galfan-coating.

Alle bolter inkl. nettbolter samt monteringsmateriell som øyer, kule, mutter og anleggsskiver skal ha dobbel korrosjonsbeskyttelse. Wire for nett skal minimum være varmforsinket.
