Miljøteknisk sedimentundersøkelse og tiltaksplan Grønnavika

Prosjektnr. / navn: 25151 GE Sjøutfylling forprosjekt

Lokasjon: Grønnavika i Ramslandslågen
Lindesnes

Dokumenttype: Miljøteknisk sedimentundersøkelse og tiltaksplan

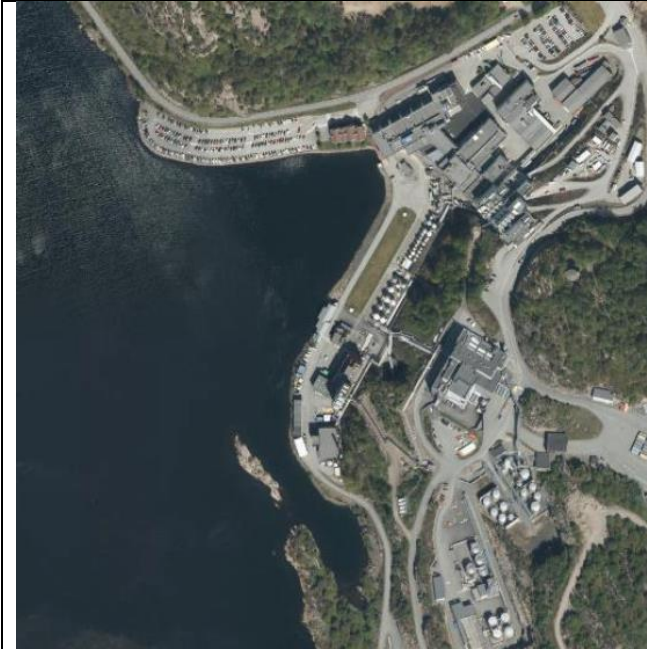
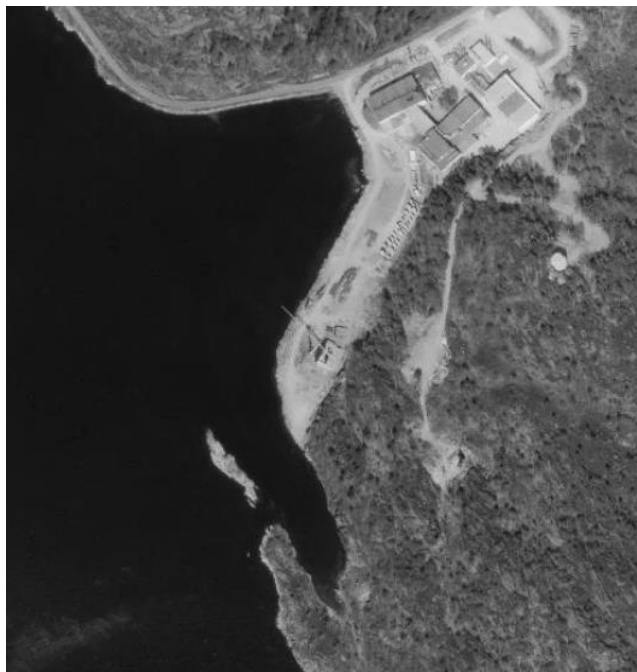
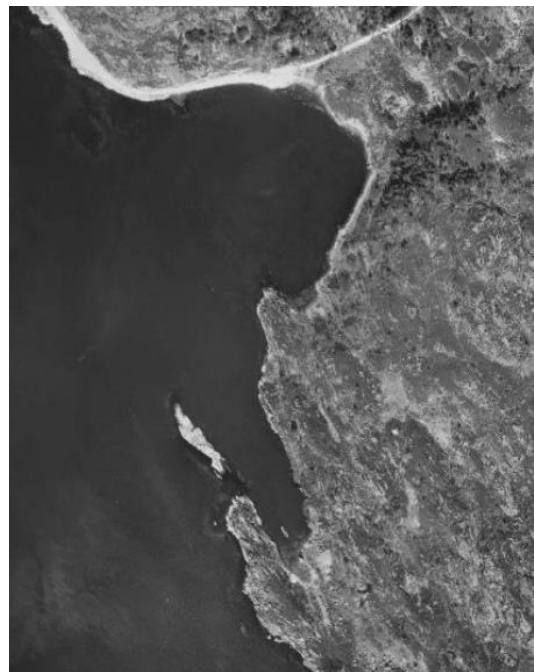
Figur 7. Historiske flyfoto av område Grønnavika. Flyfoto: Finn kart.

2024: dagen situasjon.

1995: påbegynt utfylling av den nordlige siden av Grønnavika.

1988: utfylling av sørsiden av Grønnavika

1967

Grønnavika har vært preget av menneskelig aktivitet siden 1960-tallet med skipstrafikk, biltrafikk, landbasert industri og sjøutfyllinger. På vestsiden Ramslandsvågen har det tidligere vært en fiskefabrikk som ble etablert på 1950-tallet som drev med fiskeforedling, hermetikk- og tønneproduksjon (startet på 1960-tallet). Bedriften ble nedlagt i begynnelsen av 1980-tallet (kystkultursenteret).

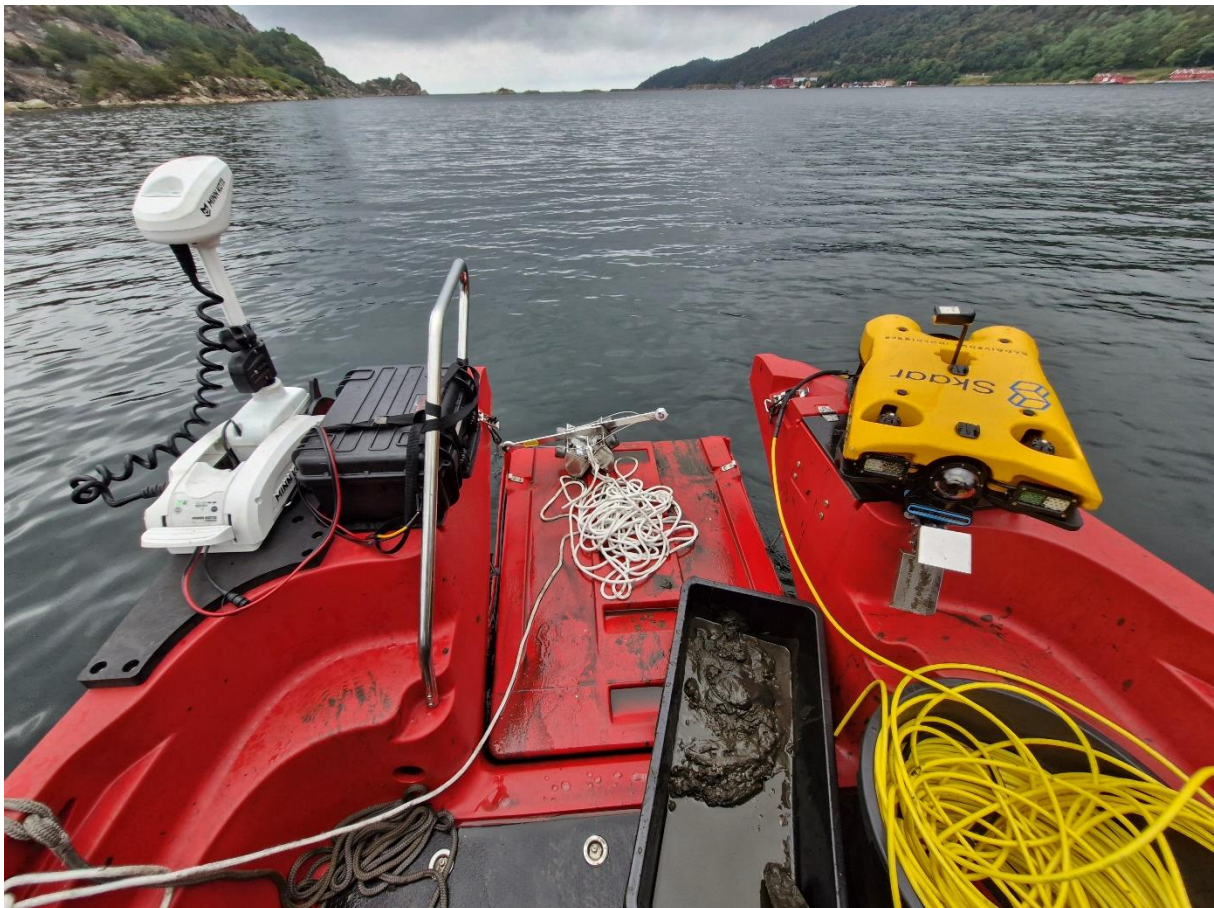
Figur 8. Prøvetakingsoppsett med van veen Grabb og ROV med fangarm. Foto: L. Esdar, Skaar AS, 2025.

Sedimentundersøkelsen er gjennomført etter standard metode og etter veileder M409 (Breedveld, Ruus, Bakke, Kibsgaard, & Arp, 2015) og M350 (Miljødirektoratet, 2015) . Prøvetakingen ble gjennomført med en håndholdt van veen grab, og ved utfordrende sjøbunn ble det benyttet ROV med grabbarm for å finne representativt prøvemateriale. Det ble tatt 4 delprøver pr stasjon, og innsamlet materiale ble deretter blandet i en svart bakke for å kunne ta ut en representativ blandprøve.
