## Tilsynsrapport etter dokumenttilsyn ift. Cowi AS. Gnr/bnr 160/248/2 og 5, Fridtjof Nansens vei 8

Tiltakets art: Plassering av murer/terrasser ifm. oppført leilighetsblokk med parkeringskjeller.

### TILSYNSRAPPORT ETTER DOKUMENTTILSYN, jf. PBL § 25-1

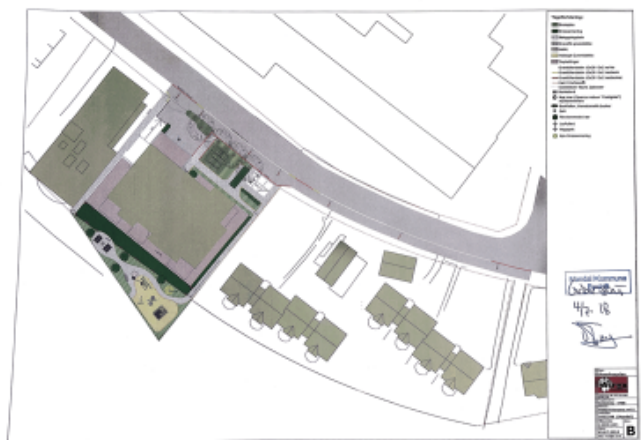
Byggetillatelse er gitt i hht. godkjent utenomhusplan, søknadstegninger, i hht. reguleringsplanens byggegrense og regulerte areal for grønnstruktur/turveg (som skal overdras til kommunens eie), jfr. utklipp av skisser inntatt ovenfor.

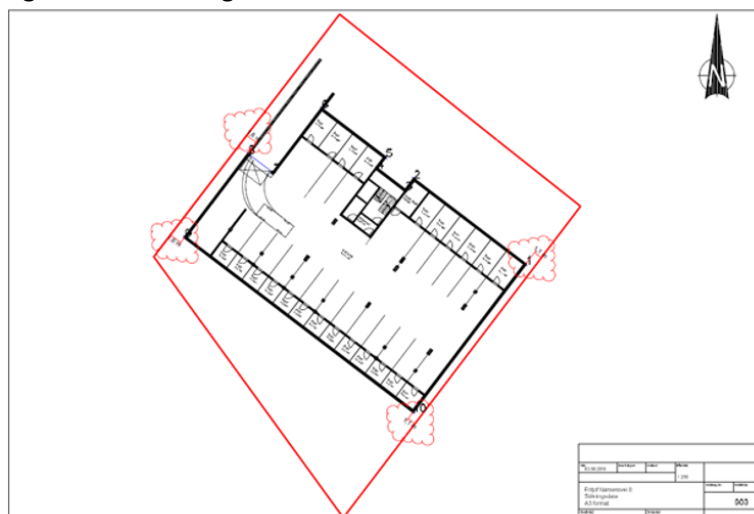
03.08.2018: Garasjekjelleren angitt med målt avstand 1,1 meter fra grensen (som er ok ift. en viss overskridelse av byggegrensen for de deler av anlegget som er beliggende under bakkenivå, men ikke

akseptabelt for de deler av garasjekjelleren som går inn i området regulert til grøntkorridor/turveg, og ikke akseptabelt ift. de deler av byggverket som er over bakkenivå.

Det vanlige i slike saker er at søker/tiltakshaver gis tre valg; Enten å rive de ulovlige deler av byggverket, søke dispensasjon (som vil være vanskelig å få da lovens vilkår er strenge), eller søke planendring og deretter byggetillatelse. **Kommunen vil anbefale at dere snarest søker planendring, og at dere i denne forbindelse tar kontakt med naboene for mulig samarbeid. Deretter må dere søke byggetillatelse til de aktuelle deler av byggverket dersom planendring godkjennes av kommunen.**

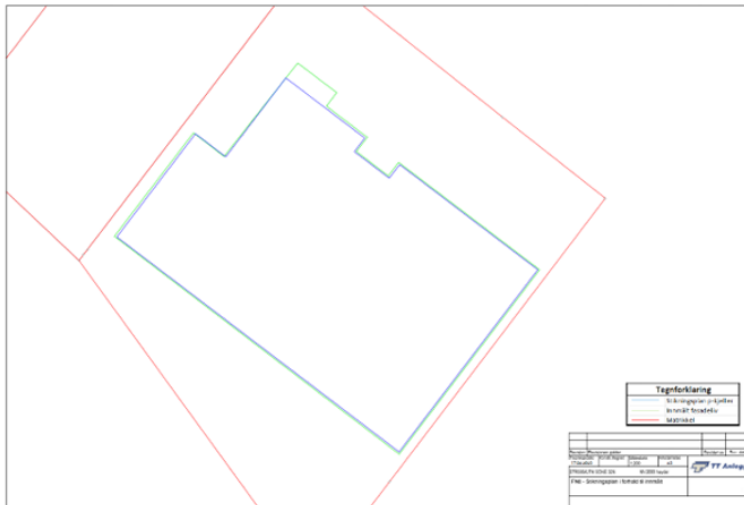
På skissen av 17.04.2023 er innmålt fasadeliv noe utenfor stikningsplanen for p-kjeller. Fasadelivet skulle på stedet vært langt innenfor stikningsplanen for p-kjeller, i tillegg til at stikningsplanen for p-kjeller også er feil ift. reguleringsplanens formålsgrænse.

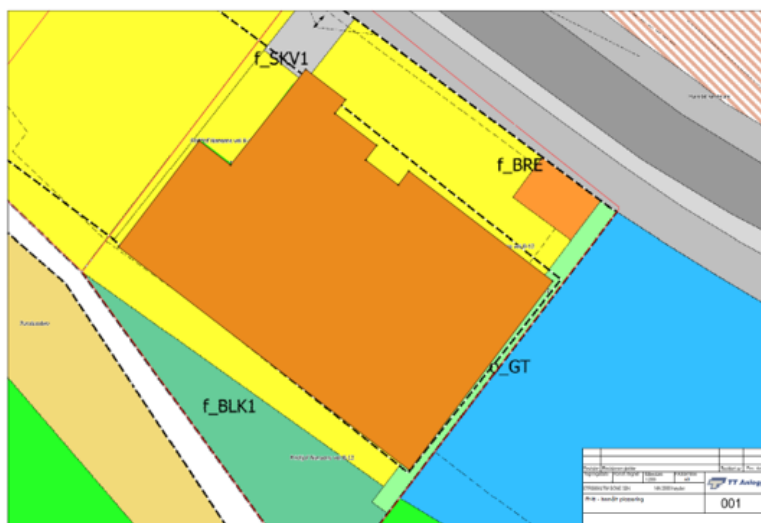
Udatert innmålt plassering viser byggets plassering over byggegrensen, oppå regulert grøntareal (som kommunen skal overta eierskapet til) og nærmere nabogrensen enn 4 m.

De avdekkede funn dokumenterer at det fremstår å være betydelig avvik mellom godkjent og utført plassering av mur/terrasser/veggliv vedr. de deler av parkeringskjelleren som overskrider reguleringsformålet grøntstruktur/turveg, og ift. deler av bebyggelsen over bakkenivå, på siden mot den innregulerte grøntkorridoren/offentlige gangstien.
