# Naturkartlegging nedre Rukkedøla

Naturtyper i forbindelse med reguleringsplan for ny flomsikring

Oppdragsnr.: 52506474 Dokumentnr.: [Document Number] Revisjon: A01 Dato: 2025-11-21

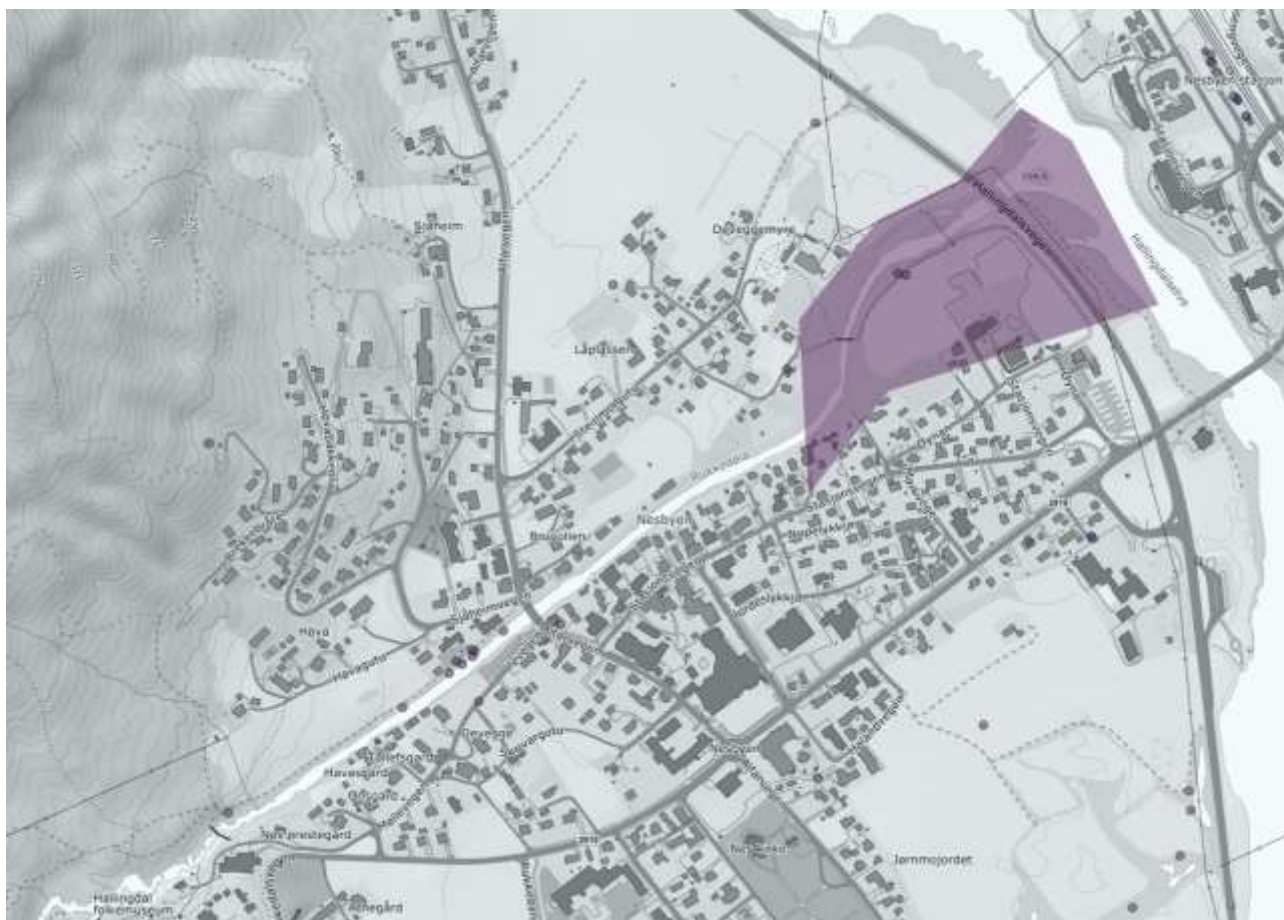
Figur 2 Registreringer av fremmede arter langs nedre del av Rukkedøla, fram til og med sommeren 2025.

Registreringsområdet for denne rapporten inneholder ingen registreringer av truede arter i direkte tilknytning til elveleiet. Det gjør derimot registrering av fremmede arter, hvor vassdrag er en velkjent transportvei.

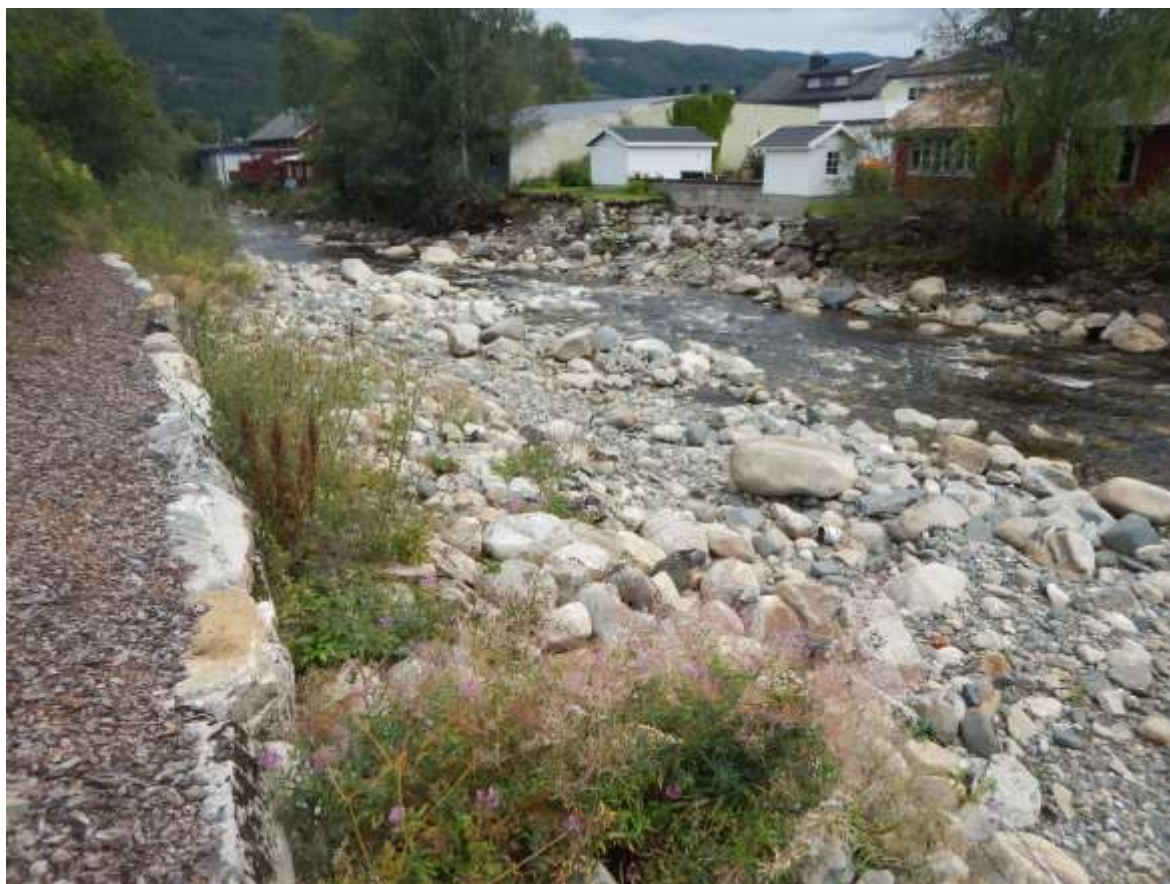
*Figur 3 Nedre delen av Rukkedøla renner gjennom bebyggelse. I de siste 1500 meterne av elva er det både kort avstand mellom elveleiet og bygningsstruktur, men også lengre stekninger der vegetasjonen i kantsonen er intakt.*

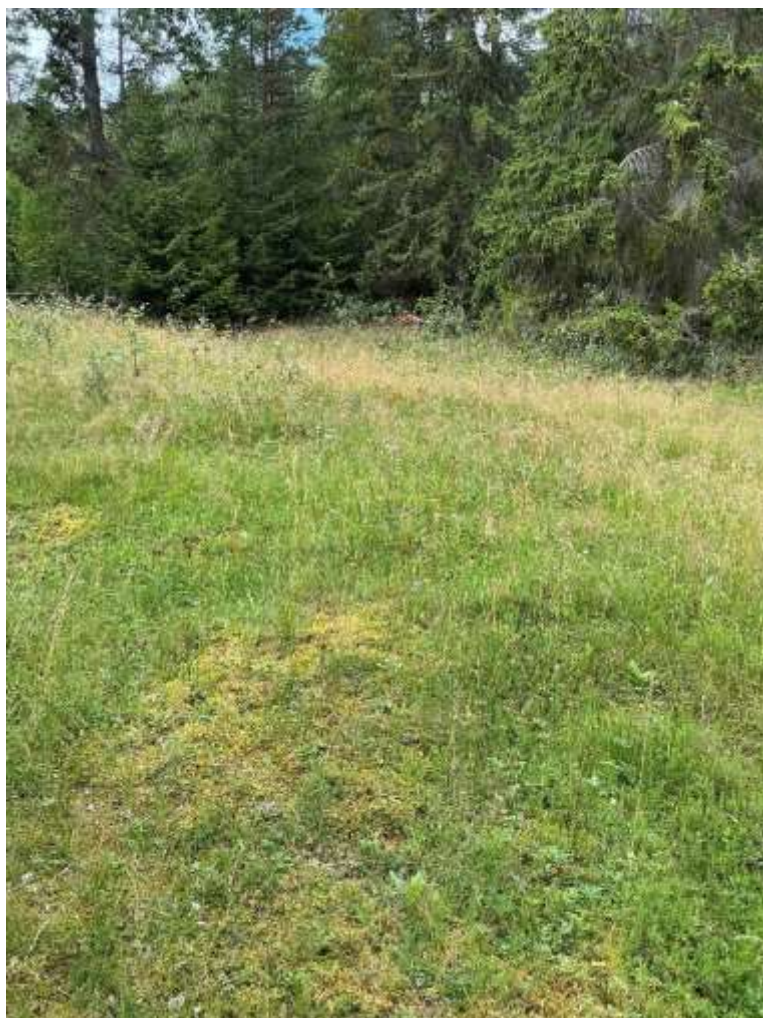
«Høva beite» ser historisk ut til å ha vekslet mellom beite og grasproduksjon. Historiske bilder indikerer at arealet har vært tidvis isolert fra arealene lenger øst hvor det tidvis har vært pløyd. Arealet har flere sesonger vært adskilt fra øvrig areal med strømgjerde, som understøtter beitemarkspreget. Over tid har lokaliteten endret seg til en større dekning av graminider (grasarter) enn urter. Lokale forskjeller på enga forsterkes gjennom avføring og tråkk fra beitedyrene. Oppsummere kvaliteten, samlet lokalitetskvalitet, som resulterer i en KU-verdi stor.

Figur 5 Høva beite som er en naturbeitemark som er i gjengroing og ser ut til å være mindre benyttet som beite enn tidligere tider.

Naturbeitemarken ved Høva har i lengre tid vært innmark med noe veksling mellom beite og annen drift, og viser tegn til noe gjengroing og redusert arts mangfold. Denne naturtypen har moderat lokalitetskvalitet, men stor verdi som kulturbetinget landskap.

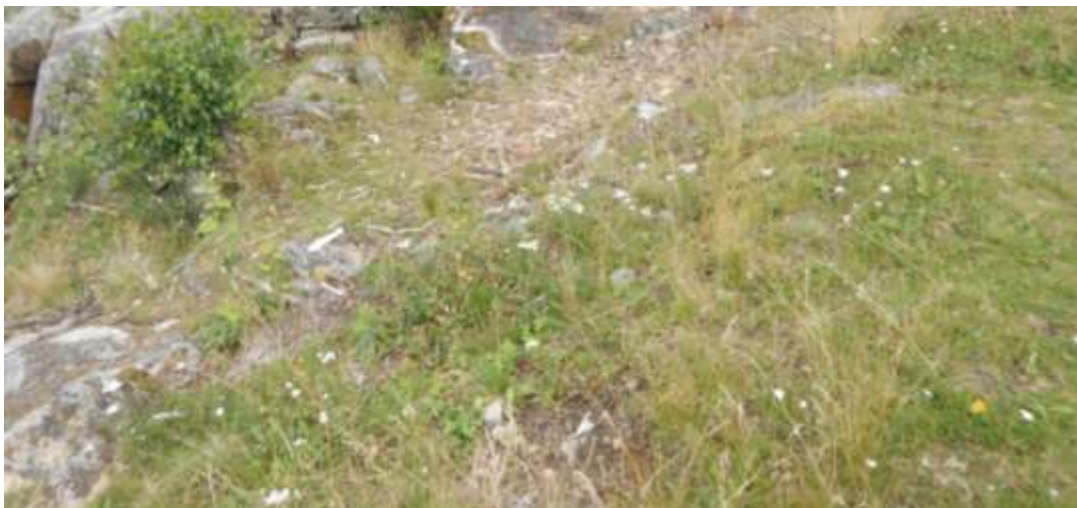
Naturtypen er en samlebetegnelse for artsrike eng-lignende habitat som opptrer utenfor jordbrukets tradisjonelle kulturlandskap. Marka er et resultat av planering, utfylling og lignende. Hevdregime er ekstensiv (slått eller beite) og kontinuerlig (i alle fall noen tiår), noe som har ført til at artssammensetning og utseende minner om semi-naturlig eng. Naturtypen finnes oftest i forbindelse med veikanter og veiskjæringer, men også ved flyplasser og plener. Naturtypen kan være erstatningshabitat for arter tilknyttet semi-naturlig eng [1].

Figur 6 Veikanten nær friluftsmuseet er stedvis artsrikt og slås flere ganger gjennom vekstsesongen.

Veikanten ved Nes prestegård utgjør en eng-aktig sterkt endret fastmark, som fungerer som erstatningshabitat for arter knyttet til semi-naturlig eng. Den har også moderat kvalitet, men stor verdi på grunn av artsrikdom og kontinuerlig hevd.

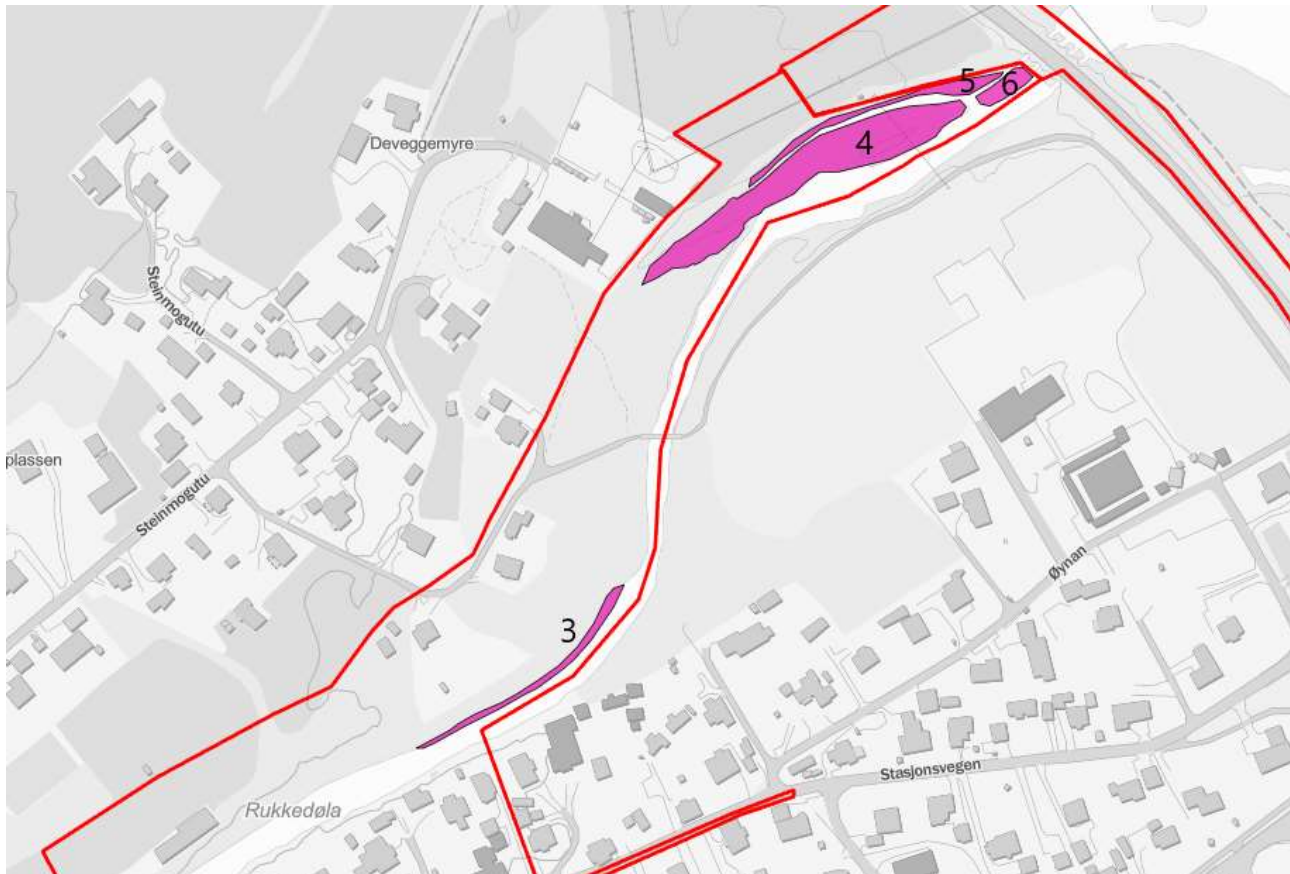
Figur 7 De rosa polygonene viser arealer med naturtyper som ble registrert i henhold til Miljødirektoratets instruks. 3, 4 og 5 er flomskogsmark, og 6 er flomfastmark.

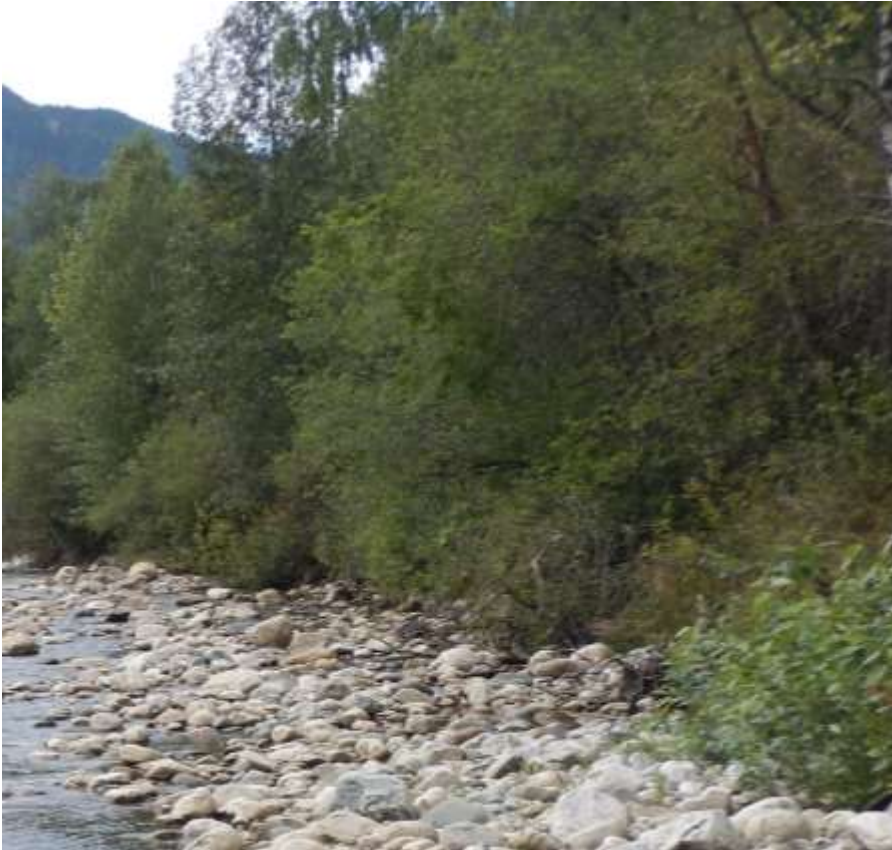
Flomskogsmarken som ligger ved Steinmogutu er en smal stripe som avgrenses av jordbrukslandskap mot vest og elveløpet mot øst. Lokaliteten strekker seg langs nordsiden av elva, i svak "innersving". Kombinasjon av svært kraftig flom som gravde i elvebunnen og at elva er regulert, gjør at naturtypen i dag ligger noe høyere hevet i forhold til nåværende normal vannstand i elven.

Betydelige mengder død ved og annen biomasse avsatt i siste flom. Bjørk er dominerende treslag. Betydelig busksjikt som har fanget dødt materiale som kom med flom. Ingen kjøreskader, stier eller annen slitasje.

*Figur 8 Flomskogsmark langs nordsiden av Rukkedøla ved Steinmogutu.*

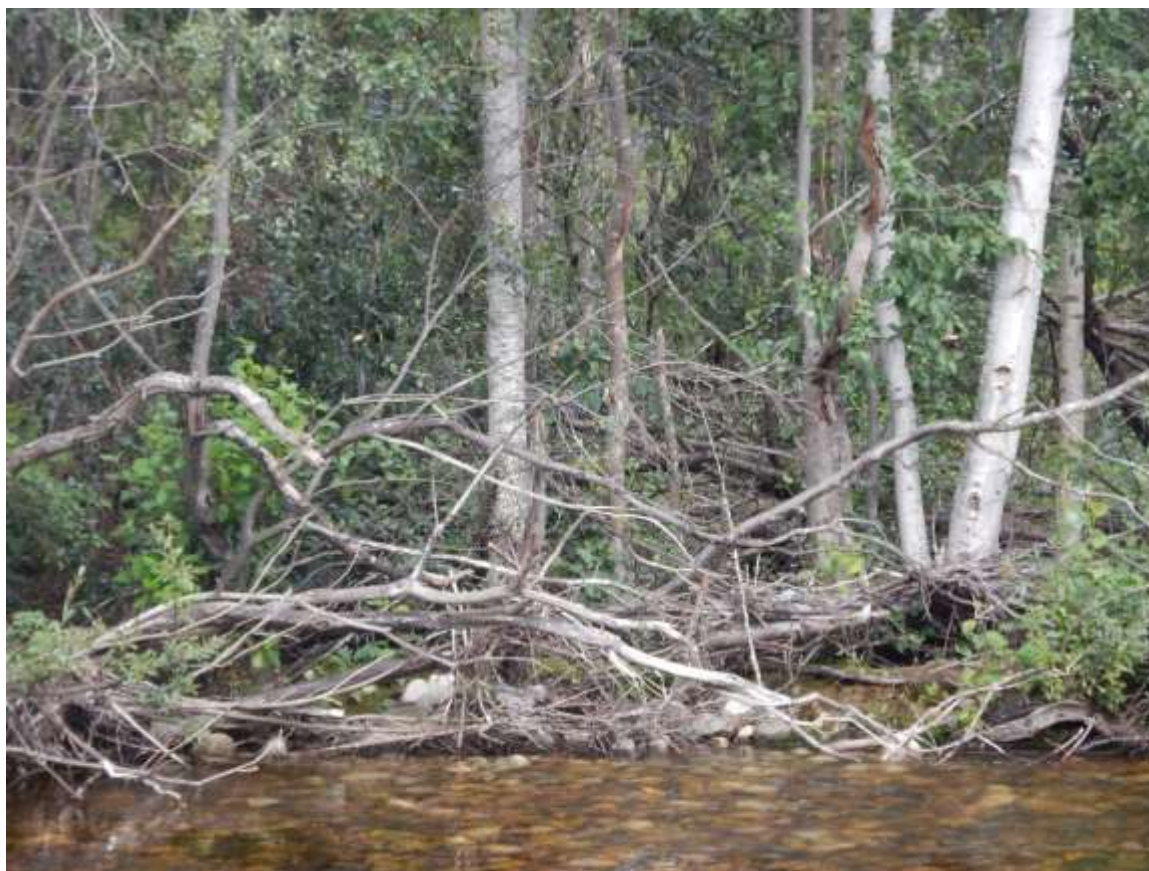
Rester av tidligere todelt løp, der denne lokaliteten danner en øy i elven. I 2025 er det nesten ingen vannføring i det nordvestre løpet. Dominerende treslag er gran, bjørk og selje, samt noe rogn.

Tett busksjikt som fanger effektivt flomtransportert materiale. Mye liggende død ved er flyttet hit i kraftig flom, men dimensjonene er små på det som ligger i lokaliteten.

Mulig at noen større trær er flyttet vekk i etterkant av flommen. Innslag av enkeltstående fremmede arter, men ingen tette bestand på denne lokaliteten.

Ingen klare kjøreskader, stier eller slitasje i form av kjøretøy og menneskelig ferdsel.

Figur 9 Flomskogsmark i yttersving nær Rukkedølas utløp i øst. Omfattende forekomst av flomtransportert materiale.

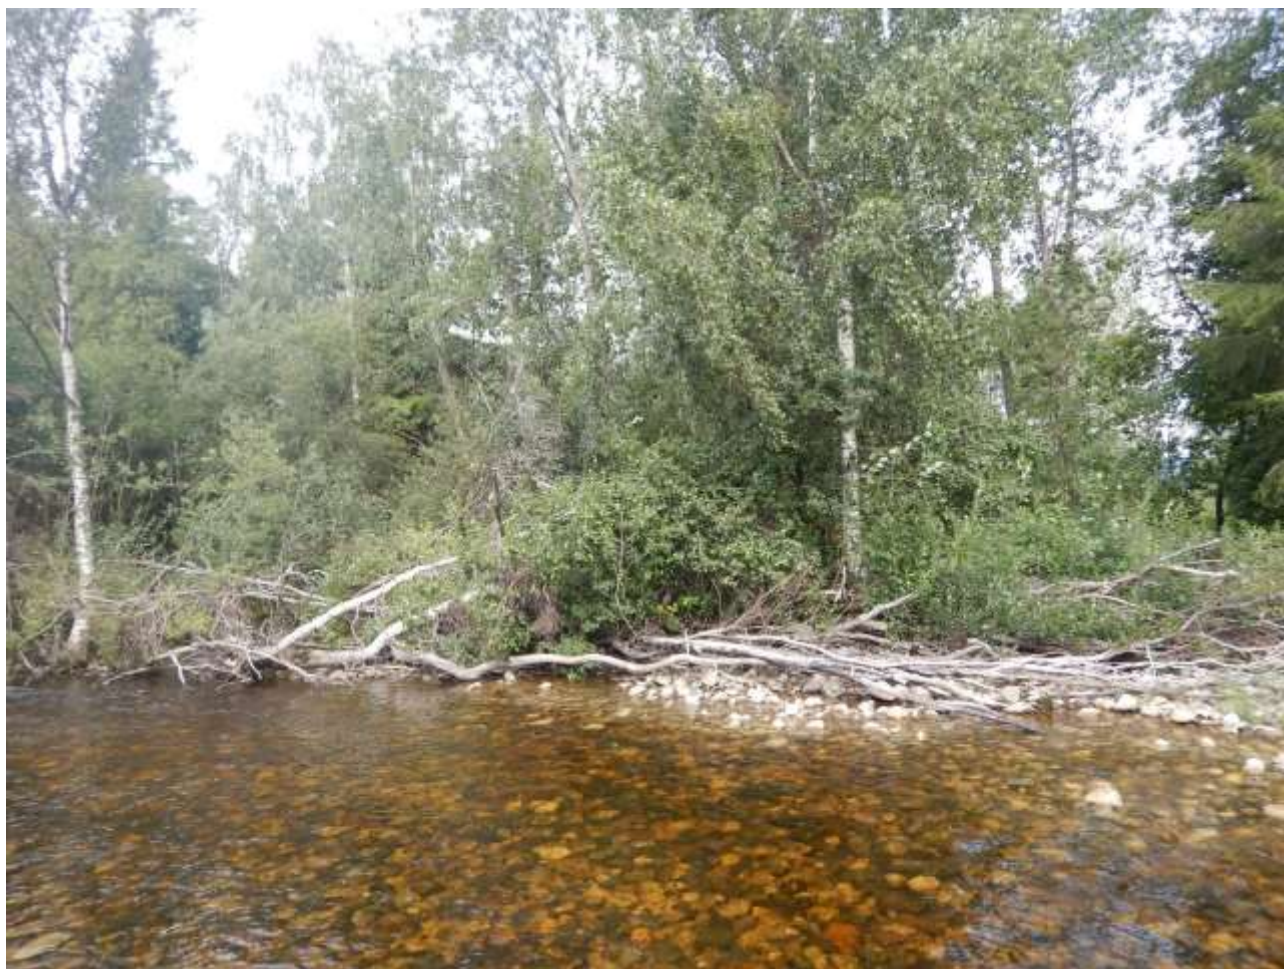
Rester av tidligere todelt løp, der regulering har medført tidvis tilnærmet uttørket elveløp mellom to flomskogsmarker som ligger parallelt i elvens nederste del. Lokaliteten er utformet som en smal streng med flomskog i yttersving, rett før Rukkedøla møter Hallingdalselva.

Dominerende treslag er gran, bjørk og selje, samt noe rogn.

Tett busksjikt som inneholder mye dødt biologisk materiale fra nylige flommer. Betydelig mengde både liggende og stående død ved. Innslag av enkeltstående fremmede arter (kornell), men ikke tette bestand ved denne registreringen. Ingen kjøreskader. Liten sti men ellers ingen registrerbar slitasje. Tilstandsvurderingen settes til dårlig.

Figur 10 Nederste østlige del av flomskogsmark i nedre del av Rukkedøla.

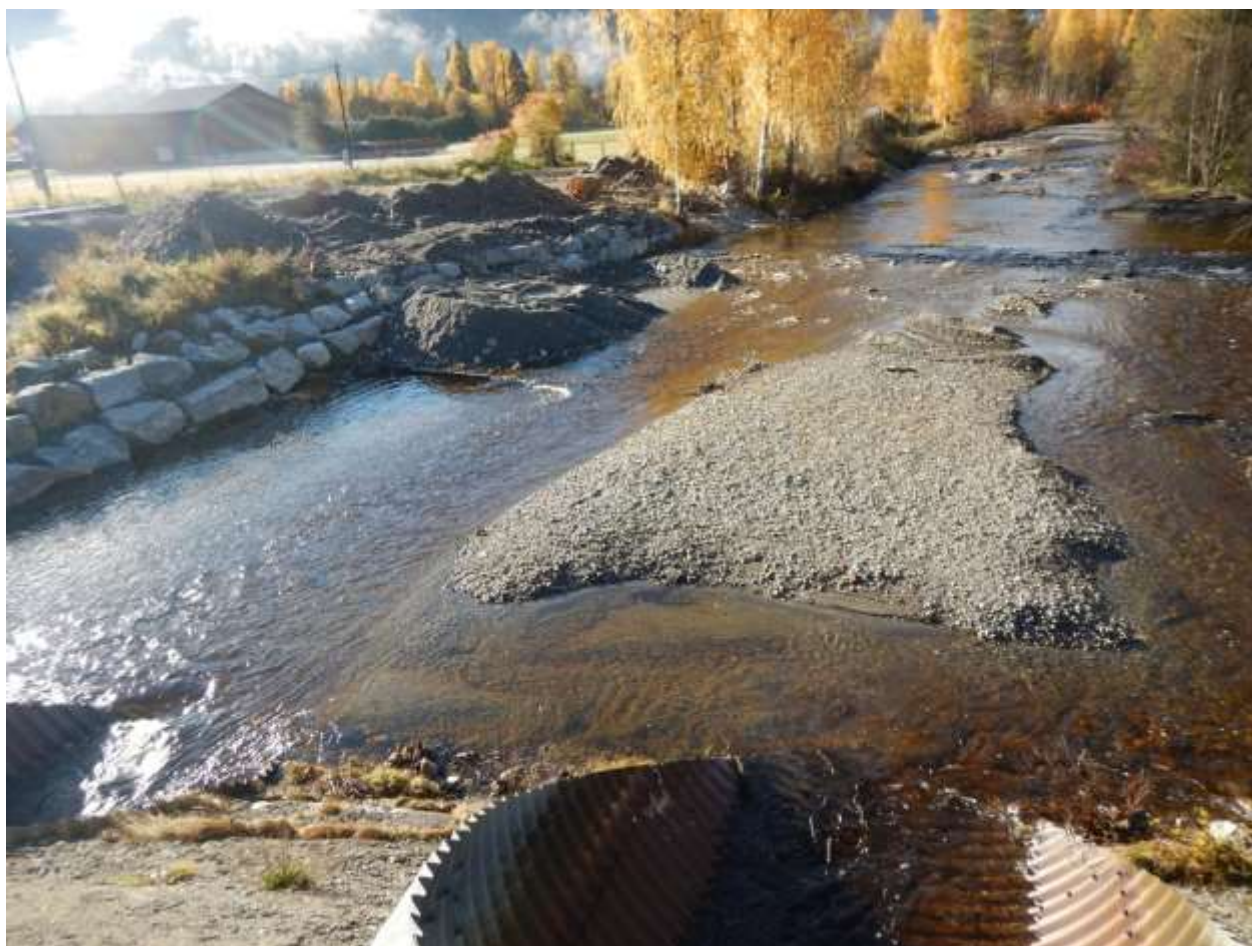
Ved normal vannføring tørrlegges tilnærmet halve elveløpet. Steinmassene har lite eller ingen vegetasjon på seg per i dag, grunnet kort tid siden siste flom og at massene antas å bli oversvømt jevnlig.

Figur 11 Rukkedøla har lagt opp grus der elva renner inn under Rv. 7. Denne oversvømmes jevnlig og vegetasjonen etableres svært seint på grunn av stadig flom.

Riksvei 7 over Rukkedøla er delt i fire tunneller, som hindrer grov grus og stein å bli transportert ut til Hallingdalselva. Lokaliteten eksisterer på grunn av opphopning av masser foran hindringene i elva under riksveien. Nylige storflommer har forsterket og utvidet lokaliteten. Høsten 2025 ble det registrert spor fra gravemaskin som har kjørt på hele det nåværende arealet av flomfastmark.

Flomskogsmarkene og naturbeitemarken fremstår som de mest verdifulle typene i et langsiktig naturforvaltningsperspektiv. Planlegging av flomsikring bør ta hensyn til disse naturverdiene for å unngå ytterligere tilstandsreduksjon. Tiltak bør utformes slik at flomdynamikken bevares i størst mulig grad. Det er også behov for skjøtsel av naturbeitemarken for å hindre gjengroing og tap av arts mangfold. Veikanten bør fortsatt slås regelmessig for å opprettholde sin funksjon som erstatningshabitat. Flomfastmarken krever særlig oppmerksomhet for å sikre at erosjon og sedimentering kan fortsette naturlig.
