RAPPORT 648492-01-SKRED-01

Skredfareutredning masseuttak ved Tovegen, Nesbyen kommune

Utredning

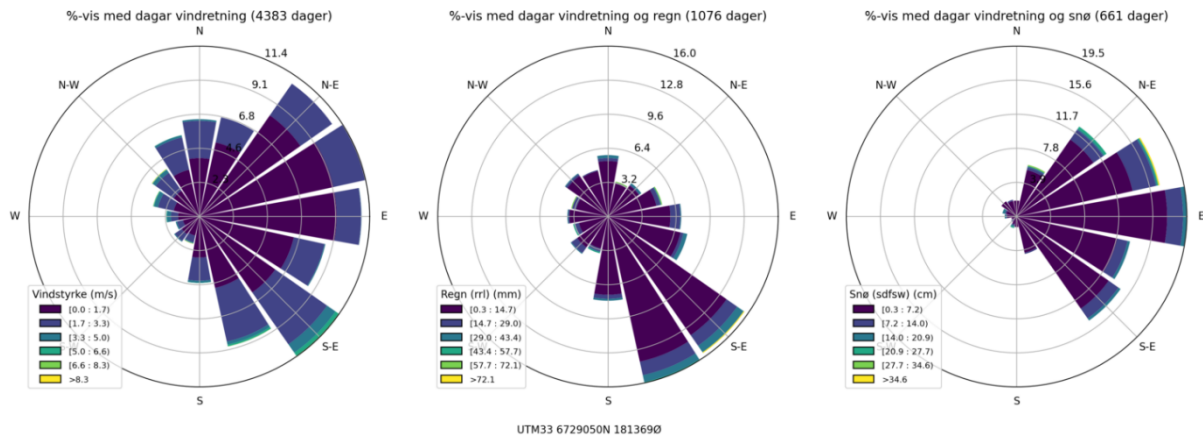
Figur 3-6: Vindroser for kartleggingsområdet.

Vindroser for kartleggingsområdet er vist i Figur 3-6. Den viser at dominerende vindretninger er østfra, med variasjoner fra nordøst til sørøst. Dominerende nedbørsførende vindretning i form av regn er fra sørøst, og i form av snø fra øst.

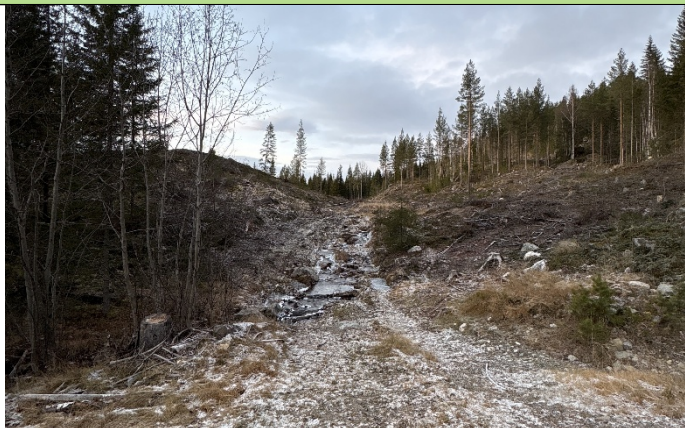
GPS-punkt	Beskrivelse	Foto
1	<p>Oversiktsbilde over kartleggingsområdet. Lastbærerspor kommer fra hogstflata og til grusveg, og har endret naturlig løp av den navnløse bekken til å gå i sporene over et kort strekke. Ingen tydelige erosjonsspor i lastbærersporene.</p>

Rett nord for infopunkt 1 har bekkeløpet endret kurs og følger et lastbærerspor over en kortere strekning før det igjen fortsetter i naturlig bekkeløp. Terrenget er her for slakt til at jordskred kan løsne, og det ble ikke registrert tegn til erosjon eller destabilisering i lastbærersporet.

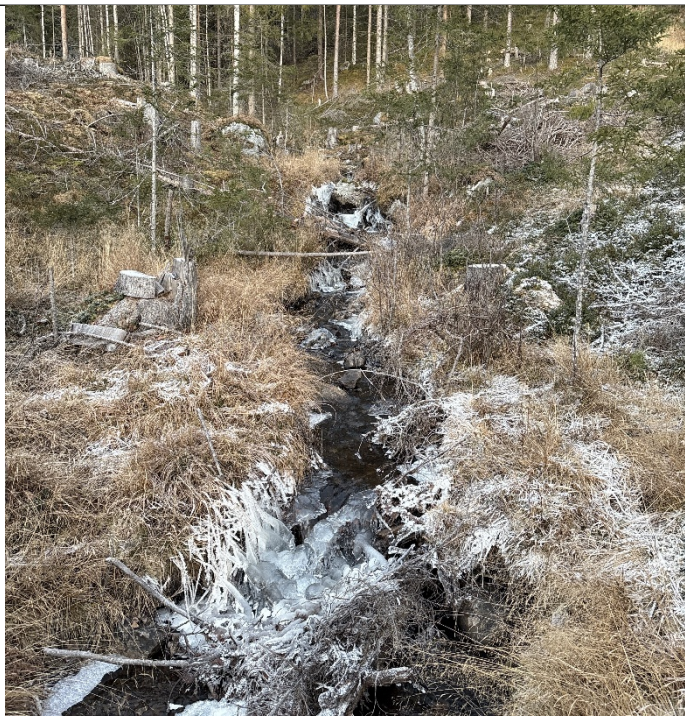
2	<p>Bekk. Dette er den største bekken i kartleggingsområdet. På bildet renner den i bunnen av en liten V-formasjon med relativt slake sider. 0,5-1 meter djupt erosjonsspor i torv.</p>

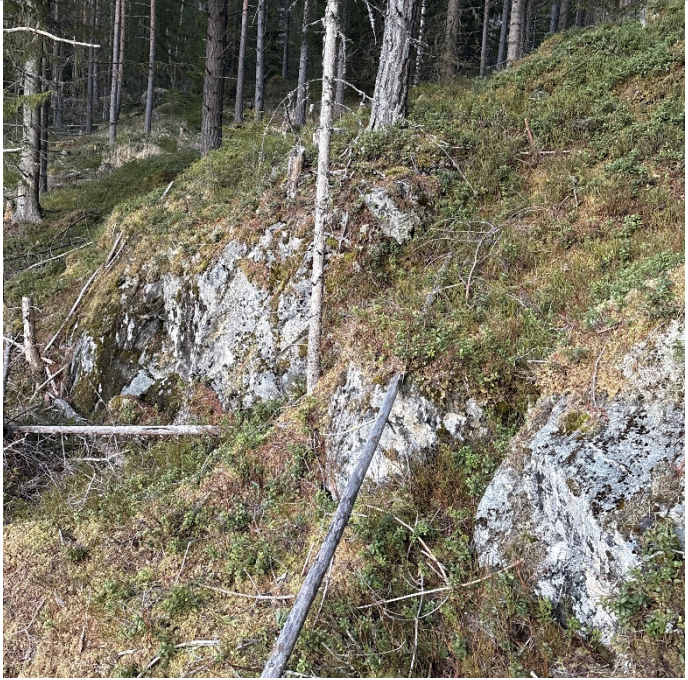
3	<p>Bergblotning. Massivt og blankskura berg uten tydelige sprekkesett eller nedfall.</p>

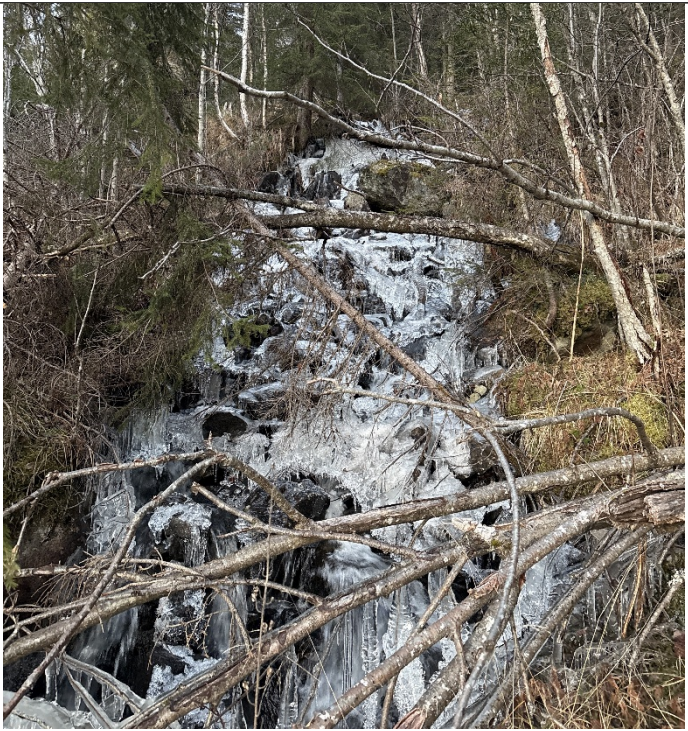
4	<p>Bratt fall i bekk. Opptil 4 meter bredt og svært grunt erosjonsspor. Ingen skredspor.</p>

Figur 3-8 viser aktsomhetskartet for jord- og flomskred. I aktsomhetssona langs den navnløse bekken er det i NVE Atlas [3] inntegnet et løsneområde langs bekken øverst i denne sona. Dette blir ved infopunkt 4. På dette stedet har bekkeløpet et relativt bratt fall og en bredde på opptil 4 meter, med et svært grunt erosjonsspor i terrenget. Det ble

imidlertid ikke observert tegn til tidligere skredaktivitet, erosjonsskader eller andre indikasjoner på ustabilitet. Løsnings sannsynligheten vurderes derfor som lavere enn 1/100. Like nedstrøms infopunktet flater terrenget ut til helningsgrader hovedsakelig under 15°, og er derfor for slakt for at jordskred kan løsne.

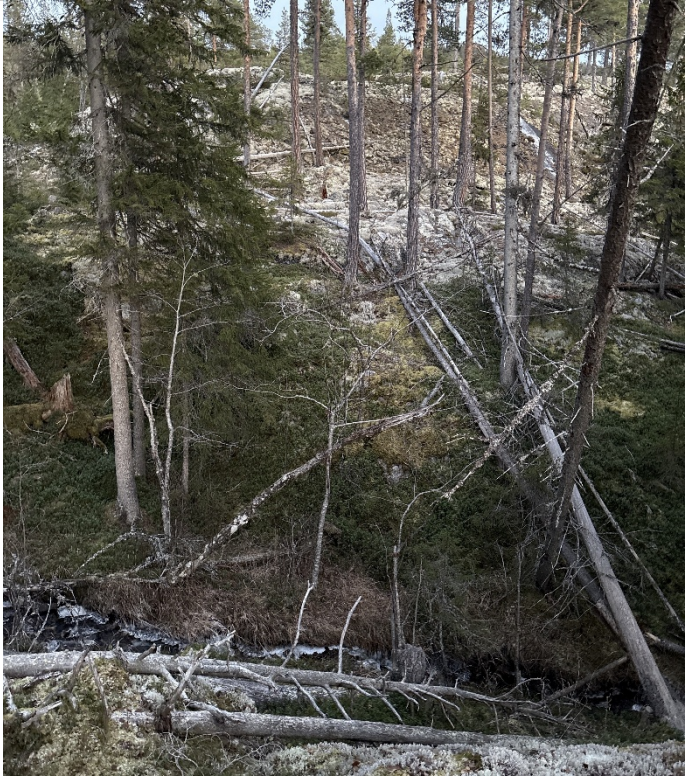
8	<p>Bekken på oversiden av bratt fall ved infopunkt 4. Ingen skredspor i bekk.</p> <p>Bergryggen i bakkant av bildet er massiv.</p>

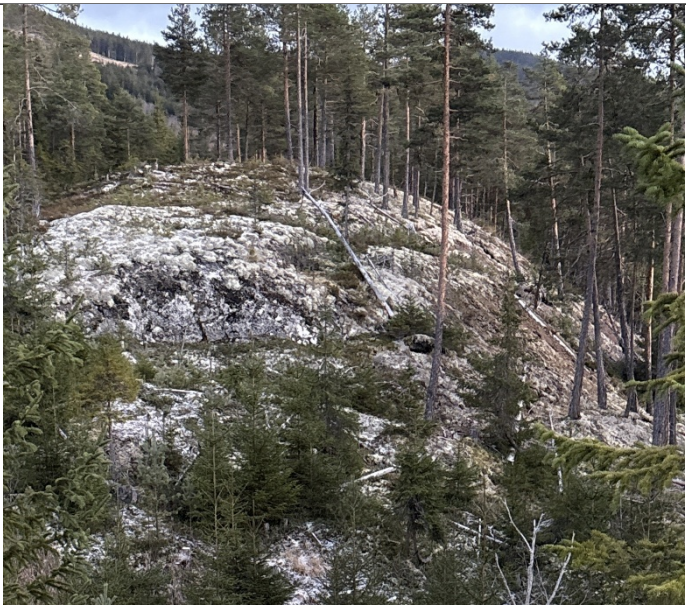
9	<p>Den samme bergryggen som i infopunkt 8.</p> <p>Terrengformasjonen er representativ for hele kartleggingsområdet, med ingen nedfall og svært tynt løsmassedekke.</p>

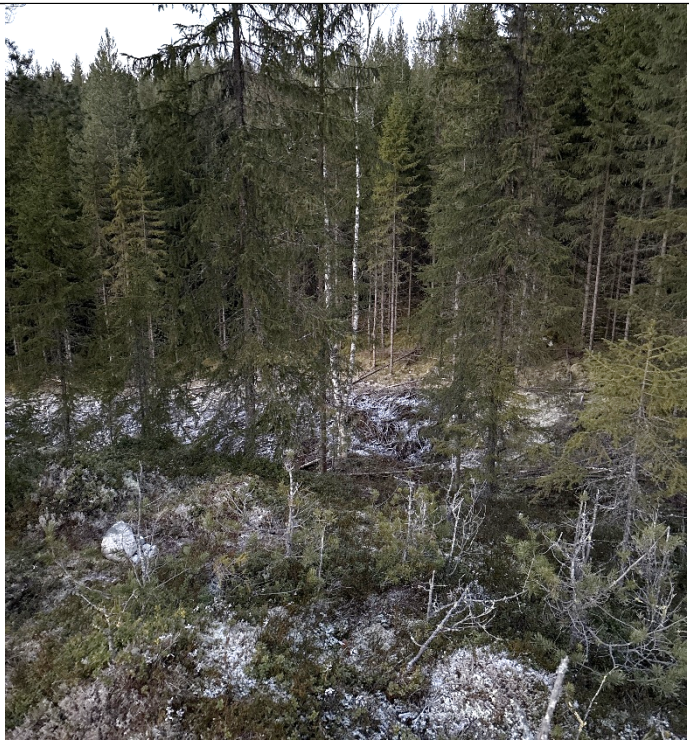
<p>10</p>	<p>Utkant av kartleggingsområde. Fra kartleggingsgrensa og utover heller terrenget markant nedover mot Svinebekken. Denne har derfor ingen påvirkning i kartleggingsområdet.</p>

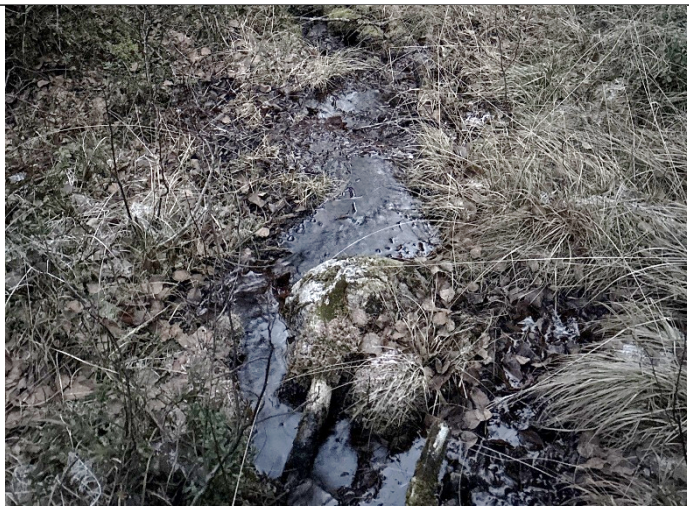
<p>11</p>	<p>Liten bekk. Ingen erosjons- eller skredspor.</p>
