## Notat

| <b>Prosjekt</b><br>Flomsikringstiltak Nesbyen | <b>Prosjektnummer (Sweco)</b><br>10243498 | <b>Dato</b><br>10.04.2026 |

## Detaljregulering for flomsikring på Nesflata

### Fagnotat naturmiljø

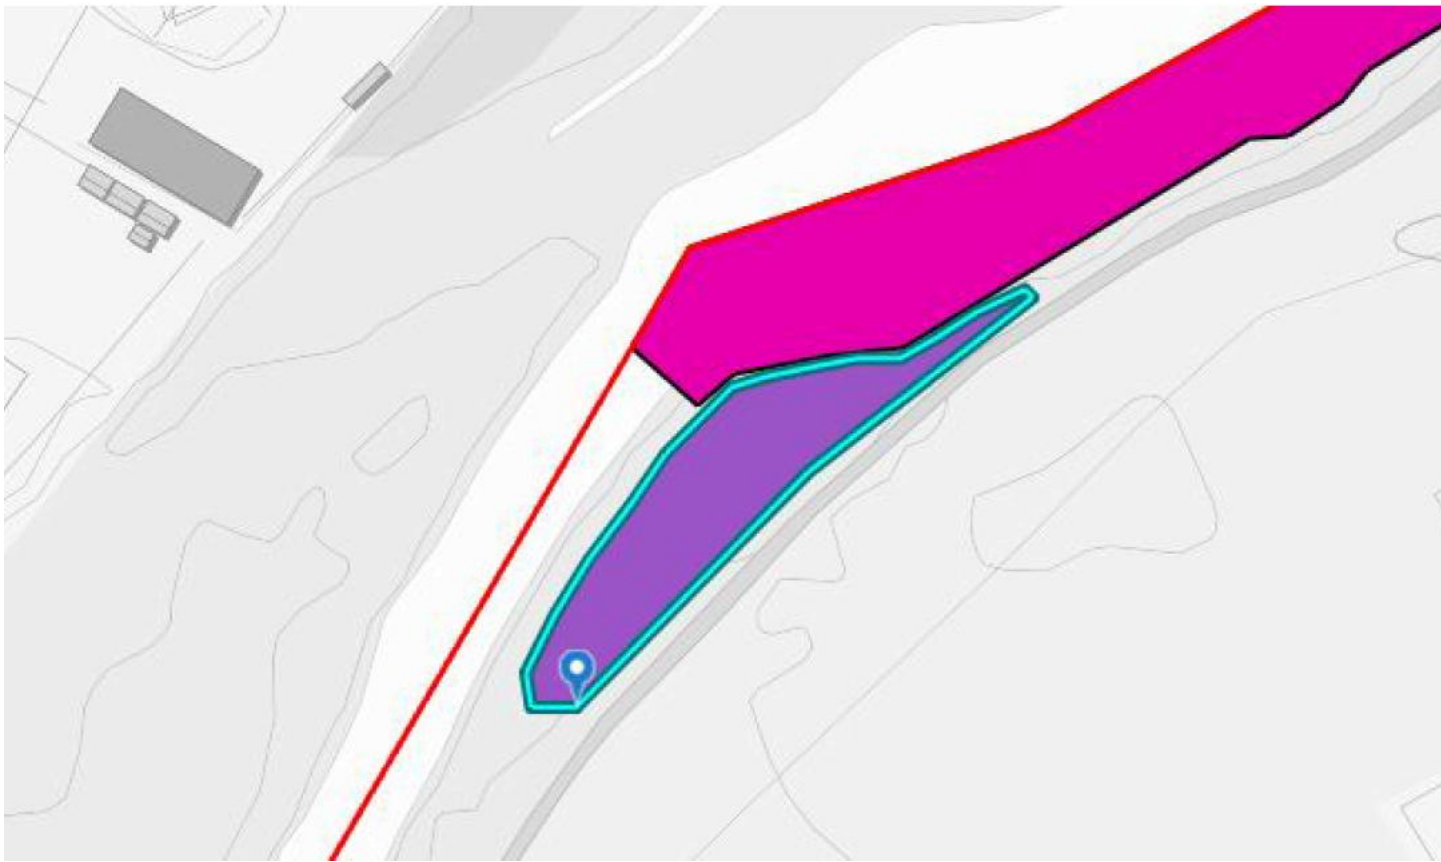
Figur 5. Flomskogsmark Nedre Rukkedøla

Et smalt område mellom elva og turstien er kartlagt som typisk flomskogsmark. Se Figur 5. Rukkedølas erosjon vasker vekk de deler av jordsmonnet som ikke bindes av røtter og steiner. Langs den andre kanten av flomskogsmarken går turvegen. I vest ble det etter ekstremværet Hans etablert en voll som skal beskytte bredden mot videre utgraving.

Kvaliteten på denne flomskogsføremkomsten er dårlig: Lite areal (0,6 daa), en ny liten voll (erosjonssikring) mot elva hindrer hyppige oversvømmelser, forekomst av fremmedarter (alaskakornell), mye «fremmedlegemer» i terrenget (klær, deler av møbler og annet avfall).

Denne lokaliteten vil ligge på «vannsiden» av flomvollen. Ved å senke høyden på den nye lille vollen i Rukkedølas høyre elvebredd, kan det slippes noe flomvann inn på dette arealet. Med et slikt tiltak og mindre tilrettelegging kan det utvikles en naturlig flomskogsmark på et noe større areal her. Dette bør vurderes nærmere under detaljprosjekteringen.

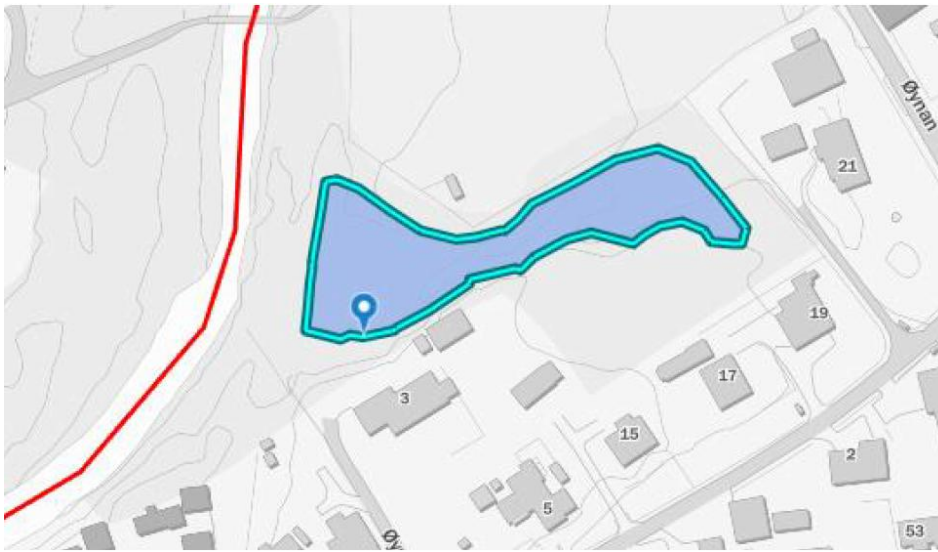
Figur 6 Flomskogsmark Øynan vest

Denne flate flomskogen grenser delvis til den åpne flomfastmarken, og ligger midt i løpet for tidligere oversvømmelse fra Rukkedøla (Figur 6) Tidligere var flomsonen bredere og Rukkedøla hadde flere vekslende øveløp (Figur 7). En nyetablert voll (etter ekstremværet Hans 2023) begrenser/hindrer i dag oversvømmelse av området.

Området nærmest Rukkedøla inneholder større og mindre steiner og grus som er avsatt under kraftige flommer i Rukkedøla. Øst i lokaliteten består overflatematerialet av finere masser. Større stein mangler på overflaten. Finmaterialet er ikke vasket bort, og vegetasjonen får feste i finere grus, sand og silt. Løvtrær dominerer tresjiktet, med noe innslag av gran. Dersom lokaliteten blir liggende uten flompåvirkning vil denne endres til en mer vanlig fastmarkskog.

- Øynan vest.. Denne lokaliteten er i ferd med å utvikle seg til mer vanlig skogsmark fordi flomvann fra Rukkedøla er ledet bort av en liten voll. Verdien av naturtypen er derfor redusert. Flomvollen vil legge beslag på en liten del av denne lokaliteten, og resten av området vil ligge på «luftsiden» av vollen. Se Figur 6. Påvirkningen vurderes som noe forringelse siden området allerede har vært uten hyppig flompåvirkning i flere år. Konsekvensen for naturtypen er derfor ubetydelig med noe miljøskade.

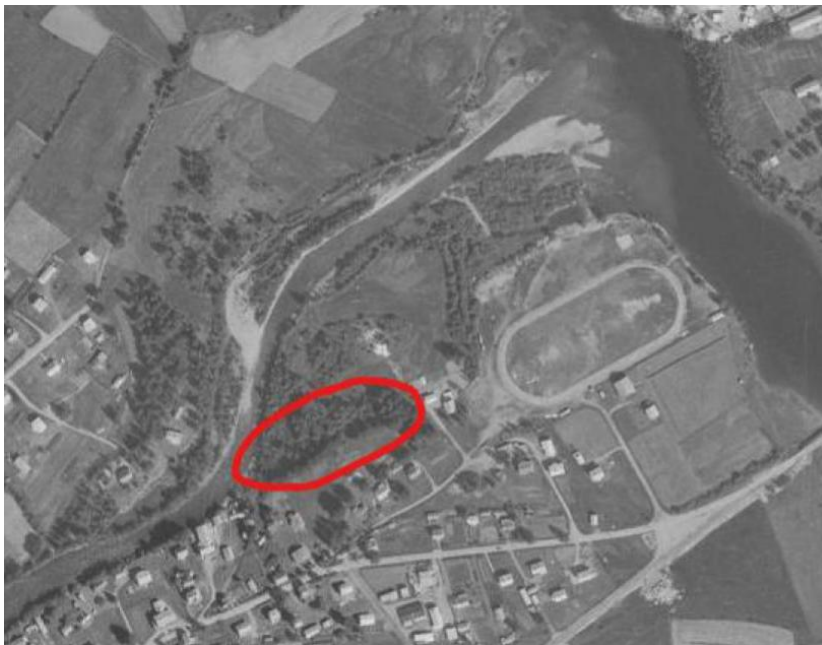
Figur 7 Flyfoto fra 1962 som viser tidligere flomløp i Rukkedøla. Rød ring markerer dagens flomskogsmark Øynan vest
