## Bergsbygda – Røra Søndre

### Porsgrunn kommune – Sikkerhet mot naturpåkjenninger

| Formell oppdragstittel: | Bergsbygda Røra Søndre – Geoteknisk Pro |
| Rapport dato: | Rev B av 14.08.25 |

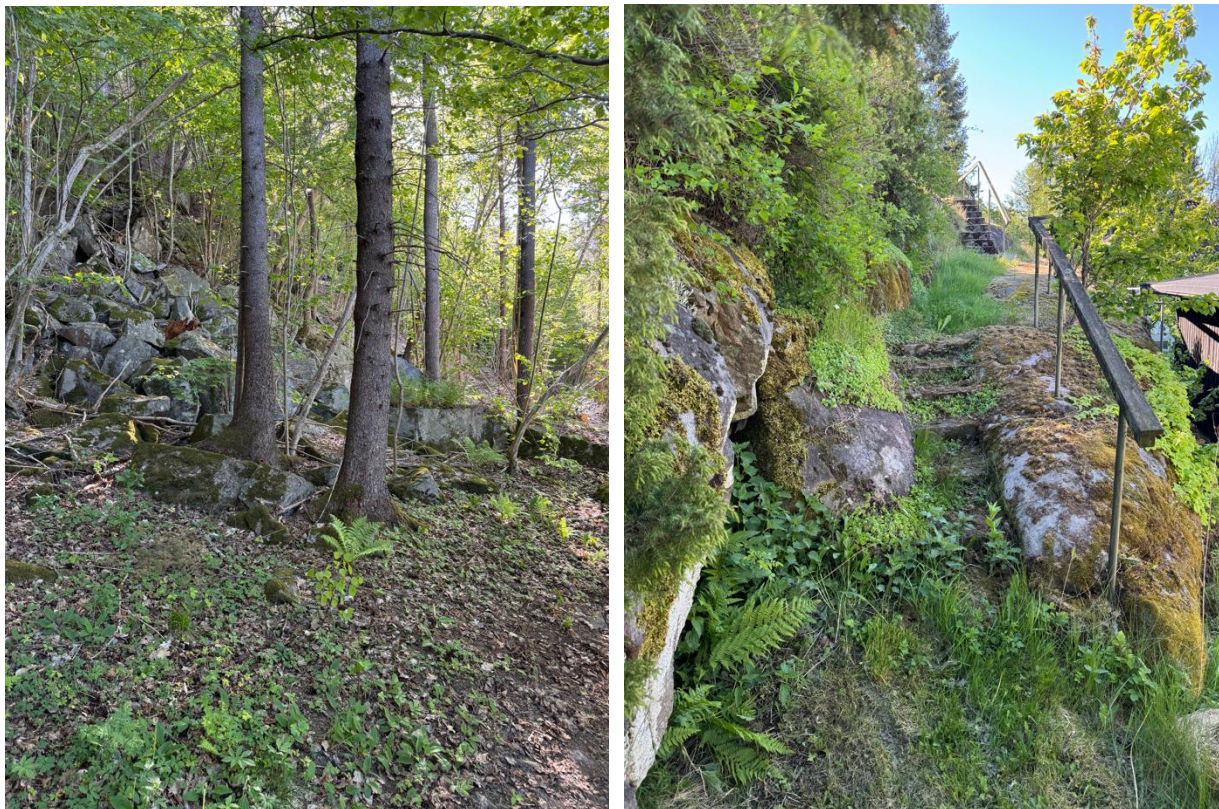
Figur 4.3 Foten av bergskråning i bakkant mot nord øst, samt synlig fjell mellom boligene rett sør for området.

Området har begrenset størrelse (ca 3 mål byggeområde) og er befart nå i mai 2025 av undertegnede, Sivilingeniør Svein Erik Tomstad. Områdets topografi, løsmasser, kvalitet på synlig fjell og berg i dagen ble kartlagt. Figur 4.3 viser to bilder fra befaringen.

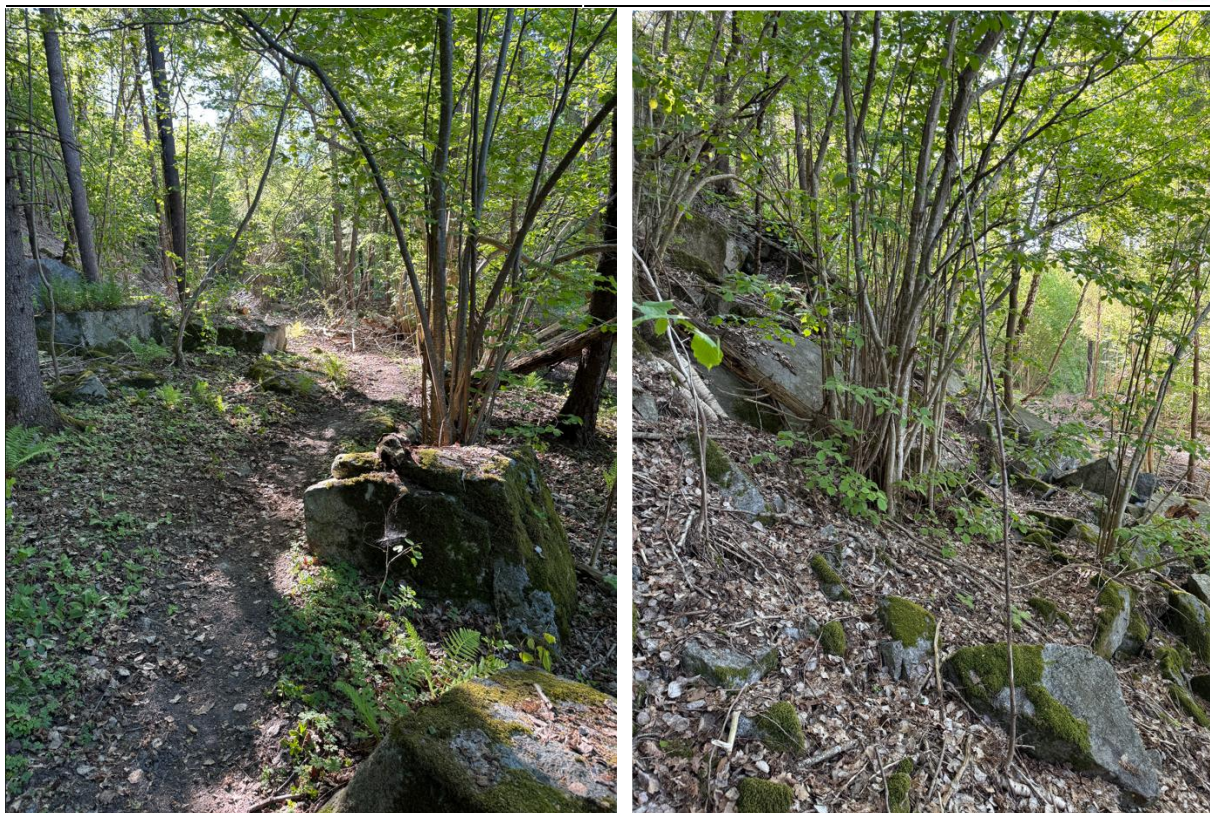
Figur 5.3

I bakkant av boligtomtene, ca 15-20m utenfor planområdet starter den bratte stigningen opp til Røraåsen. Inn mot fjellet ligger en del morenaavsetninger i form av løsmasser og avsatte steinmasser. I tillegg er det fjellblokker og stein som er kommet fra Røraåsen. På befaringen var det en ganske tydelig sti / tråkk nord for området avsatt til boliger, jf bilde i figur 5.3 under.

Pr i dag var det ingen antydning til at steinsprang har nådd ut til det som er avsatt til boligbebyggelse.

Bilde til venstre viser sti nord for boligtomter inn mot Røraåsen. Boligtomtene (4 stk) vil bli etablert til 10-15m til høyre for bildet.

Bilde til høyre viser typisk skråning inn mot foten av Røraåsen. Ur ispedd med morenemasse og steinsprang gjennom tidene. Det er ingen steinsprang som er i nærheten av å ha nådd ut til byggeområdet i planen.

Det vurderes som svært lite sannsynlig at steinsprang fra Røraåsen vil nå ut til de fire aktuelle tomtene. Eventuelt steinsprang vil med stor sannsynlighet stoppe i nedenforliggende ur / morenemasse og den skogen med kratt og trær som står her. Videre utredning av dette forhold ansees ikke nødvendig for angjeldende område.

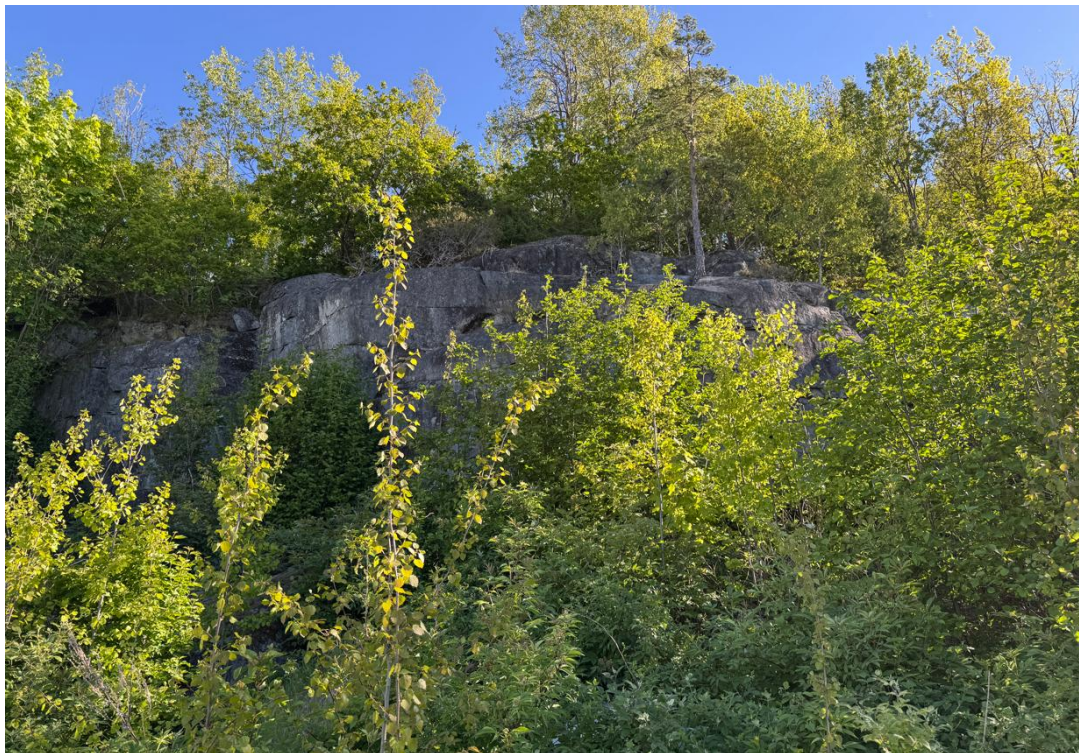
Like nord /nordvest for to av de vestre boligtomtene reiser en fjellknaus seg opp 5-6m, jf bilde figur 5.5 og 5.6 på neste side. Fjellknausen kommer delvis helt inntil angjeldende tomt og noe blir liggende rett på utsiden av tomta.

*Bilde 5.5 Bilde viser fjellknaus nord / nordvest for de vestre 2 boligtomtene som kommer helt inn til fjellet.*

Fjellknaus mot nord / nordvest må sikres. Dette kan utføres relativt enkelt med maskiner og utstyr som har god tilgjengelighet til aktuell fjellknaus. Arbeidene ansees som ukompliserte, men viktige for å sikre mot steinsprang. Når man først skal ta ned en fjellblokk, er kanskje det enkleste å fjerne / renske hele fjellknausen for løse blokker og stein. Fjellet bak de løse partiene virket fast og lite oppsprukket.
