Risør
kommune

Eiendomsforvaltning

Miljø- og teknisk utvalg

10. september 2025

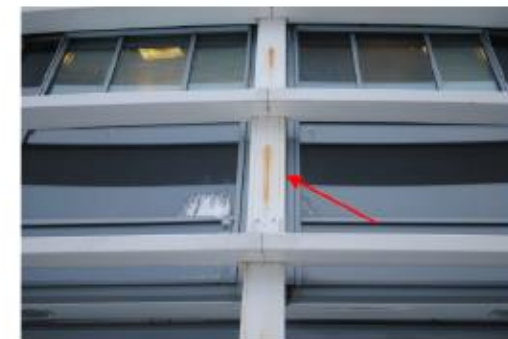
Ruststrenning på stålbjelker.

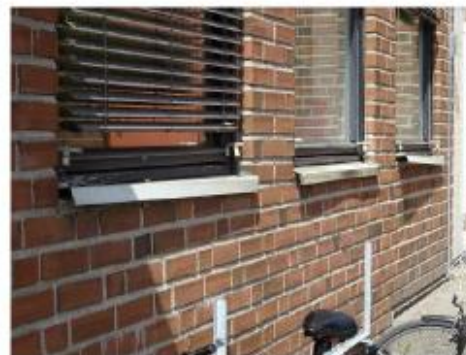
Foto nr. 2-10 Vannbrett.

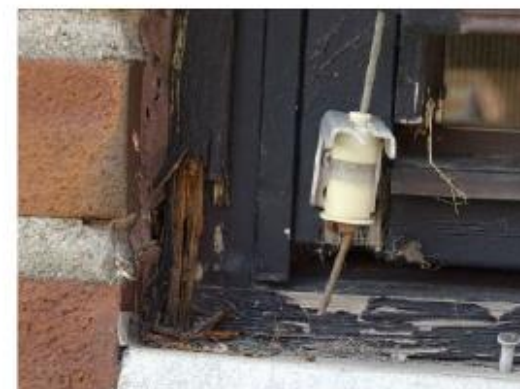
Foto nr. 2-7 Råteskade på vinduskarm

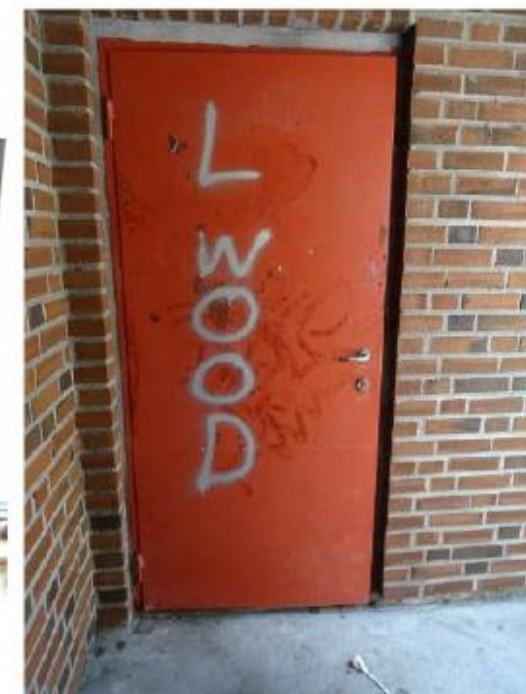
Foto nr. 2-14 Ståldør med tagging

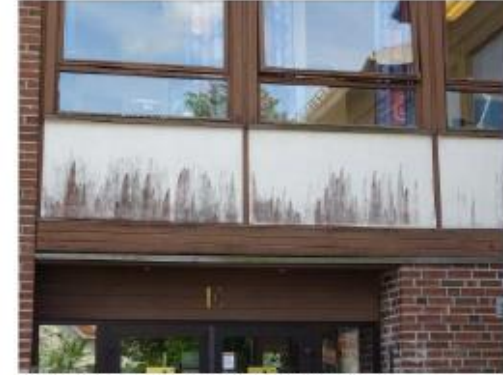
Foto nr. 2- 4 Begroing på fasadeplater

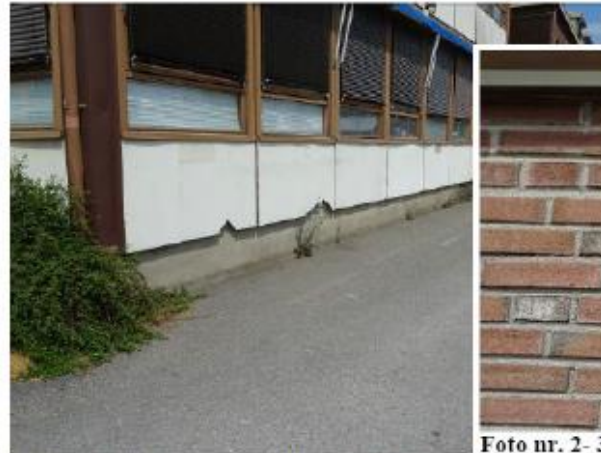
Foto nr. 2- 5 Skader på fasadeplater

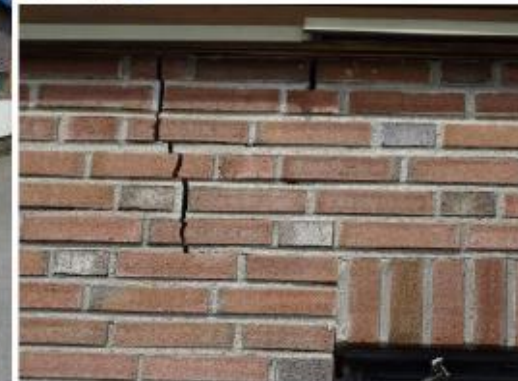
Foto nr. 2- 3 Oppsprekking i teglstein

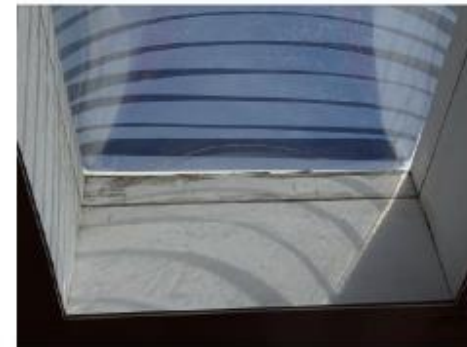
Foto nr. 2- 41 Overlys

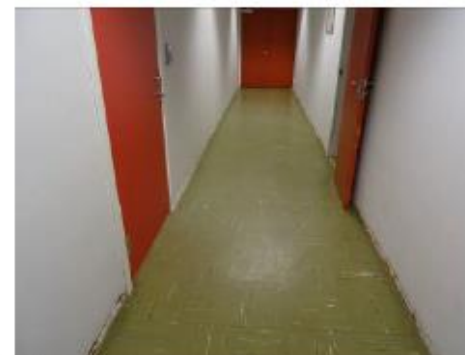
Foto nr. 2- 21 Eldre gulvbelegg

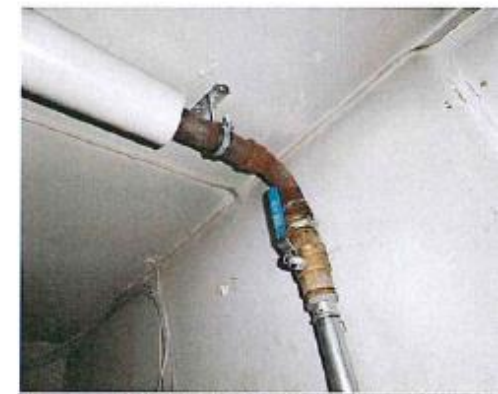
Bilde nr. 3.12 Rustent rørbend

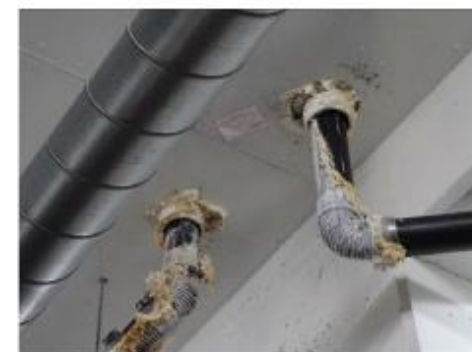
Foto nr. B22 Lekkasje i gjennomføringer i dekke.

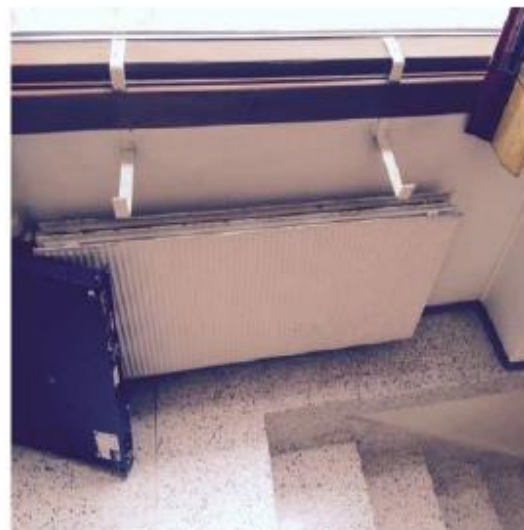
Foto nr. 3-18 viser radiator fra byggeår i gang.

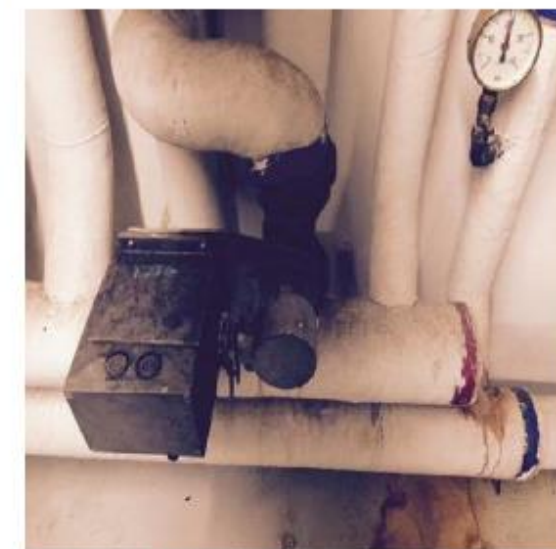
Foto nr. 3-5 Fyrrom utstyr utgått levetid.

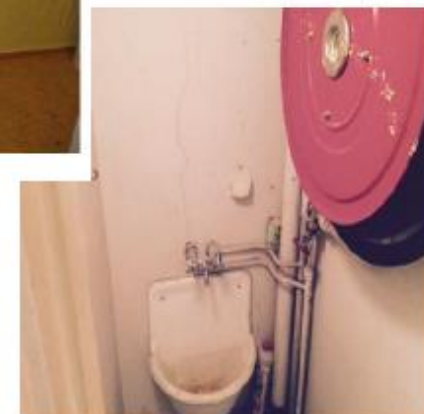
Foto nr. 3-23 brannslangetromel og utslagsvask fra byggeår.

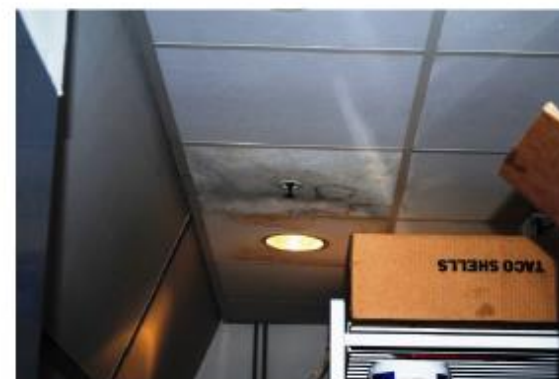
Fuktskade lager på kjøkken

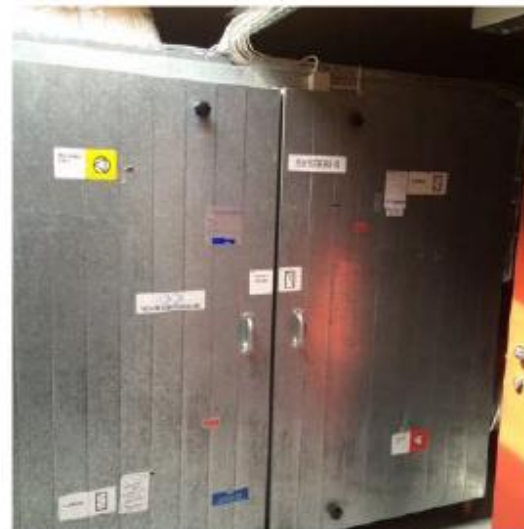
Foto nr. 3-34 ventilasjonsaggregat alder mer enn 20 år teknisk levetid utgått. System 4

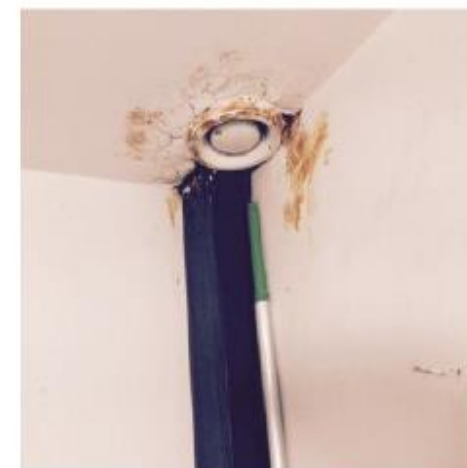
Foto nr. 3-31 ventil med tegn til fuktskade

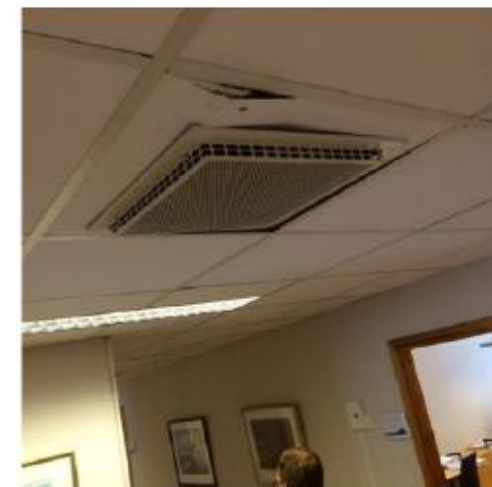
Foto nr. 3-48 lokaler for NAV i 1. etg med ventilasjon. Noe vedlikehold nødvendig.

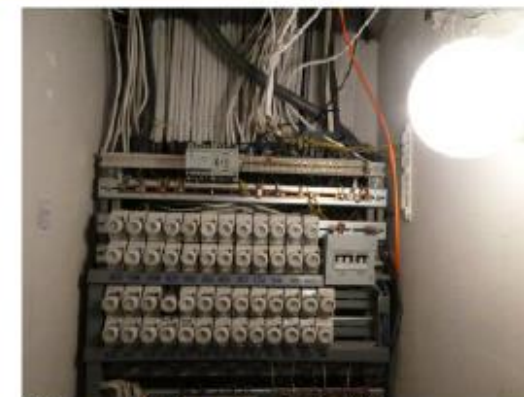
Foto nr. 4-8 Gammel underfordeling

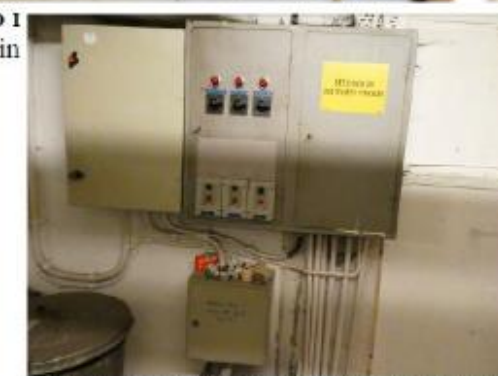
Foto nr. 4-15 Fyrtonnet m/ el-tekniske panel (for femine)

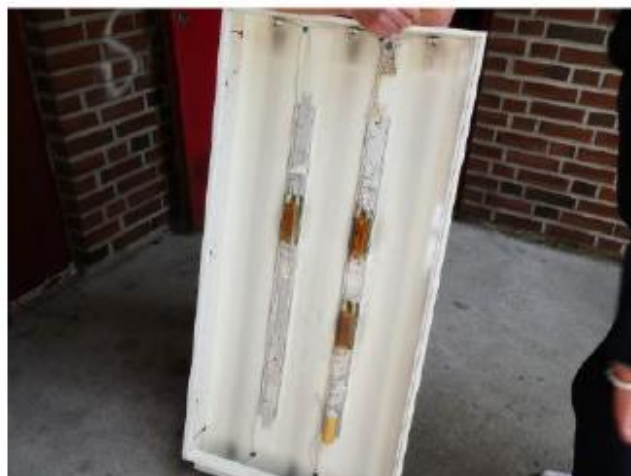
Foto nr. 4-18 Gammel lysarmatur, med PCB-innhold

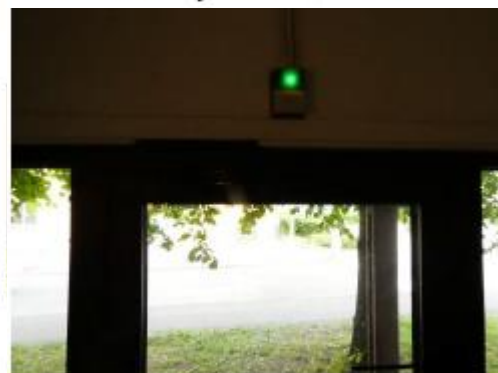
Foto nr. 4-22 Gammel NØD-lys armatur, som utgangsmarkering

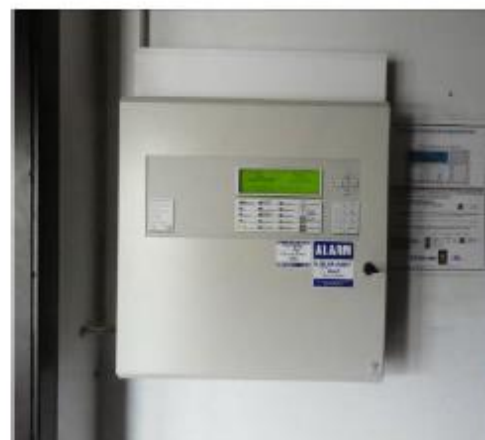
Foto nr. 4-30 Brannsentral i plan 1

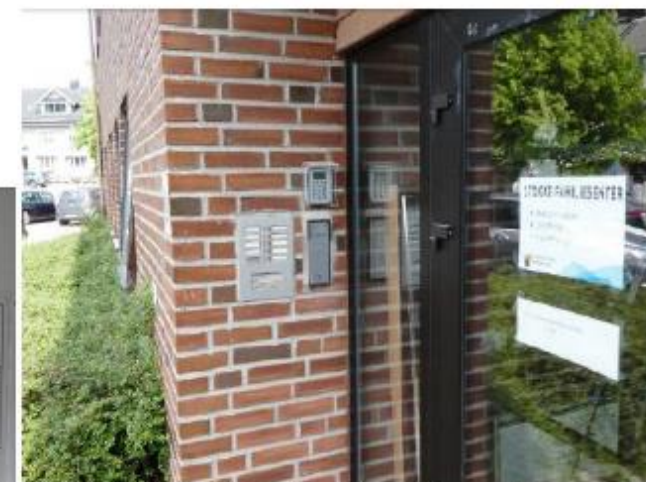
Foto nr. 4-32 Utstyr for adgangskontroll mm ved hovedinngang

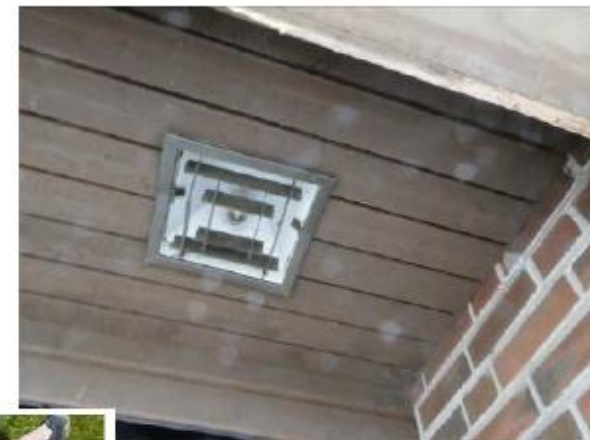
Foto nr. 4-20 Typisk utomhus lysarmatur under spring

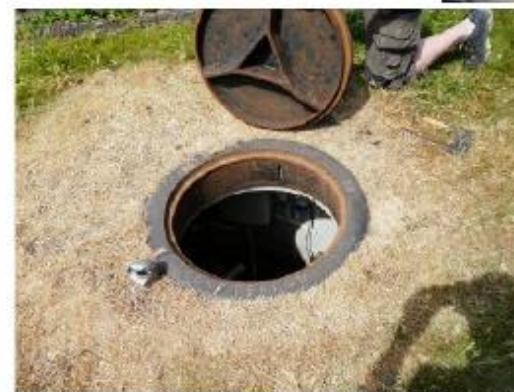
Foto nr. 4-13 Utvendig kum for springvann m/ luftestuss

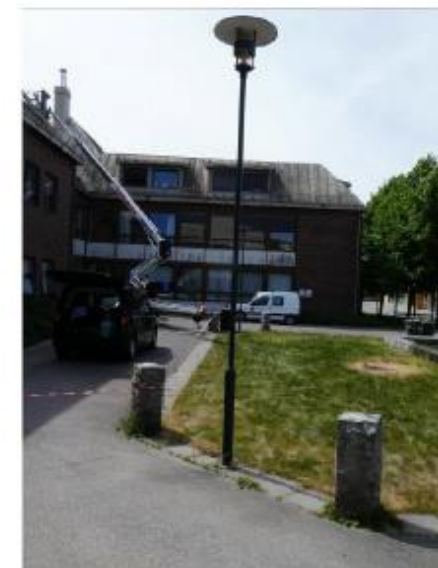
Foto nr. 4-21 Utebelysning. Parklys
