Notat	PROSJEKTNUMMER: 1351	PROSJEKT: Hove Camping
FORFATTER: Neda Zderic Depina	<i>Neda Zderic Depina</i>	DATO: 2025-05-15
KONTROLL: Arnstein Watn	<i>Arnstein Watn</i>	DATO: 2024-05-15
OPPDRAGSGIVER: Hove Camping	REFERANSE: Erlend Kierstad	GRADERING: Åpen

WatnConsult AS er bedt om å gjøre en geoteknisk vurdering for reguleringsplan for Hove camping, Hølundvegen 33, ved Ånøya. Det aktuelle området er vist i figur 1.

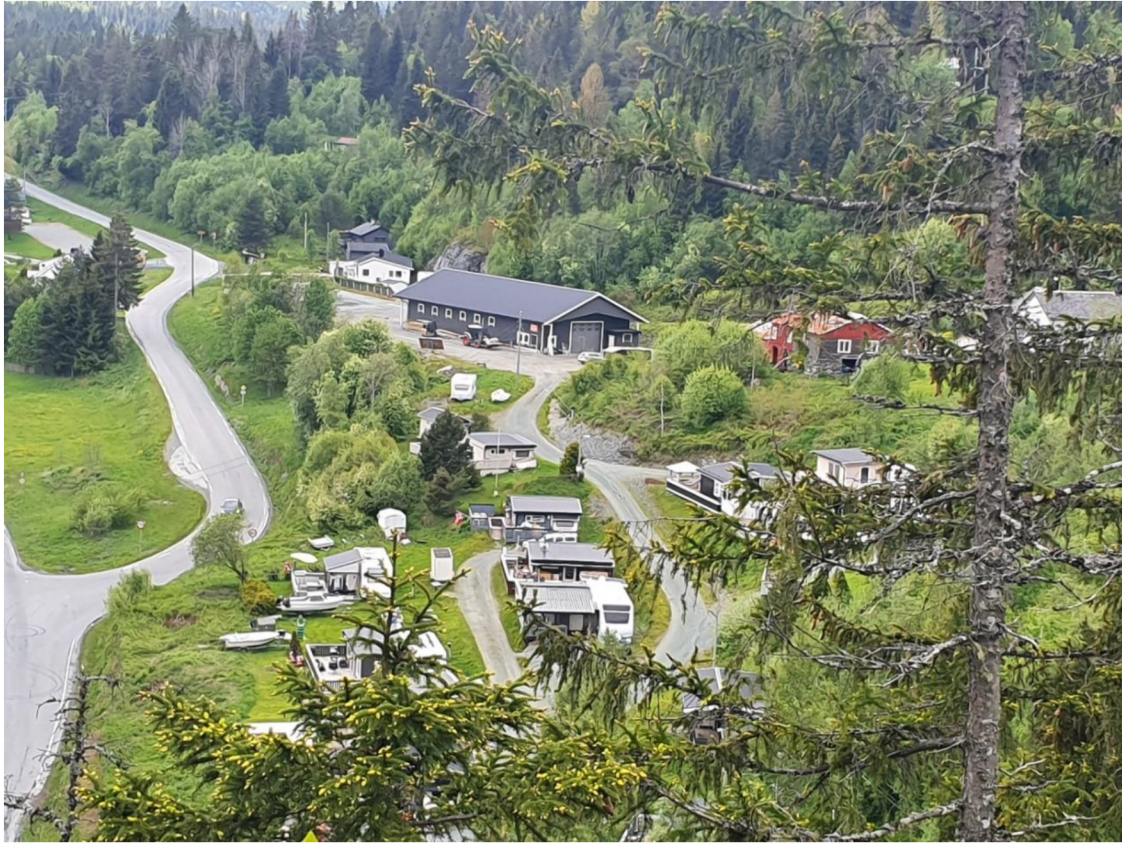
Figur 3: Hove camping.

Det aktuelle området ligger på begge sider av Hølundvegen og går ned mot Ånøya i sør. Terrenget ligger generelt med helning mot sør ned mot Ånøya, se figur 3.

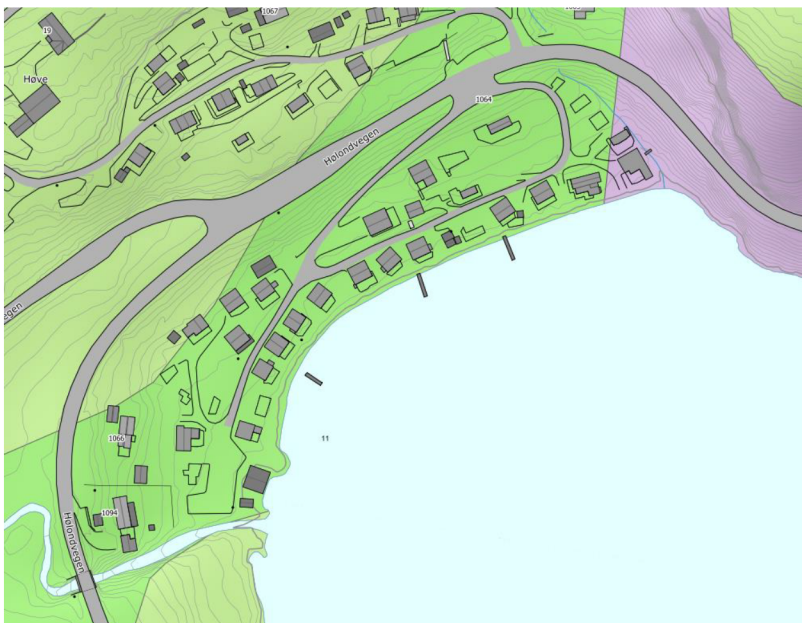
Figur 4: Løsmassekart /1/.

Løsmassekart fra NGU, Figur 4, angir at løsmassene i området består av morenemateriale, mens i den østre delen er det et tynt dekke med forvitret materiale over berg.

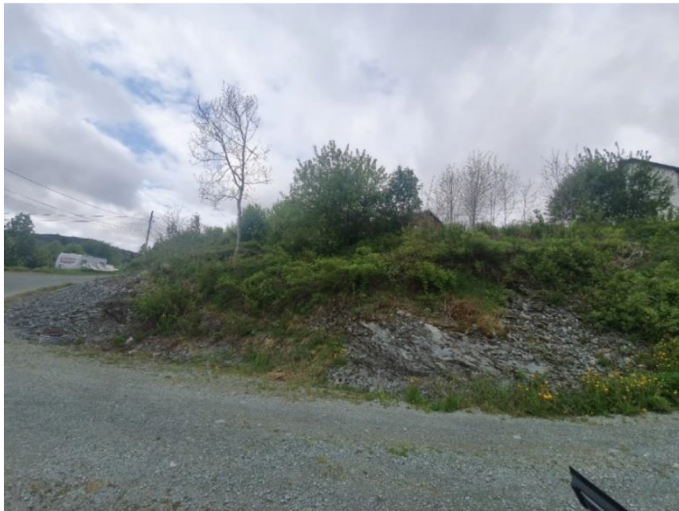
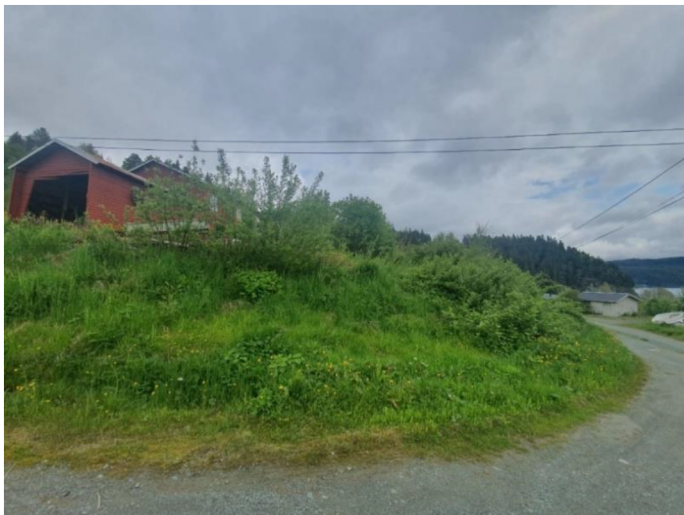
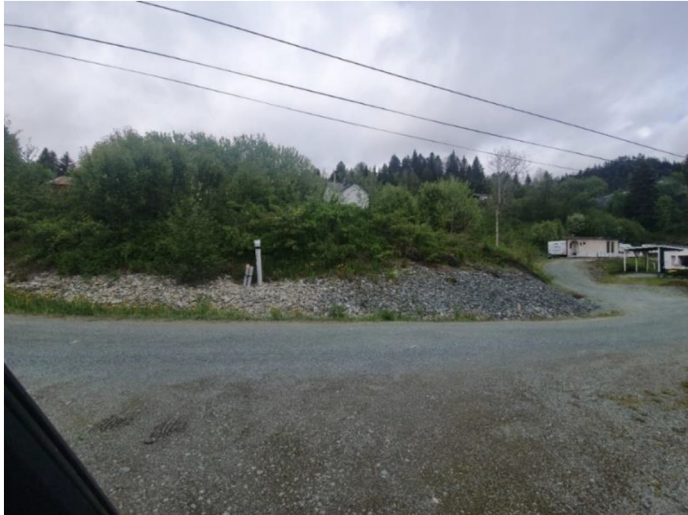
**Figur 7: Berg i dagen og lokasjonen av de nye hyttene.**

Befaringen ble utført ved visuell inspeksjon av området 6. juni 2023. I det aktuelle området er berg i dagen synlig på flere lokasjoner, som vist i figur 7. I samtalen med oppdragsgiveren ble det også funnet ut at jordlaget over berg er veldig tynt (mindre enn 20 cm) i den største delen av området. Informasjonen sammen med tilgjengelige data om grunnforhold indikerer gode grunnforhold med relativt tynt løsmassedekke over berg.

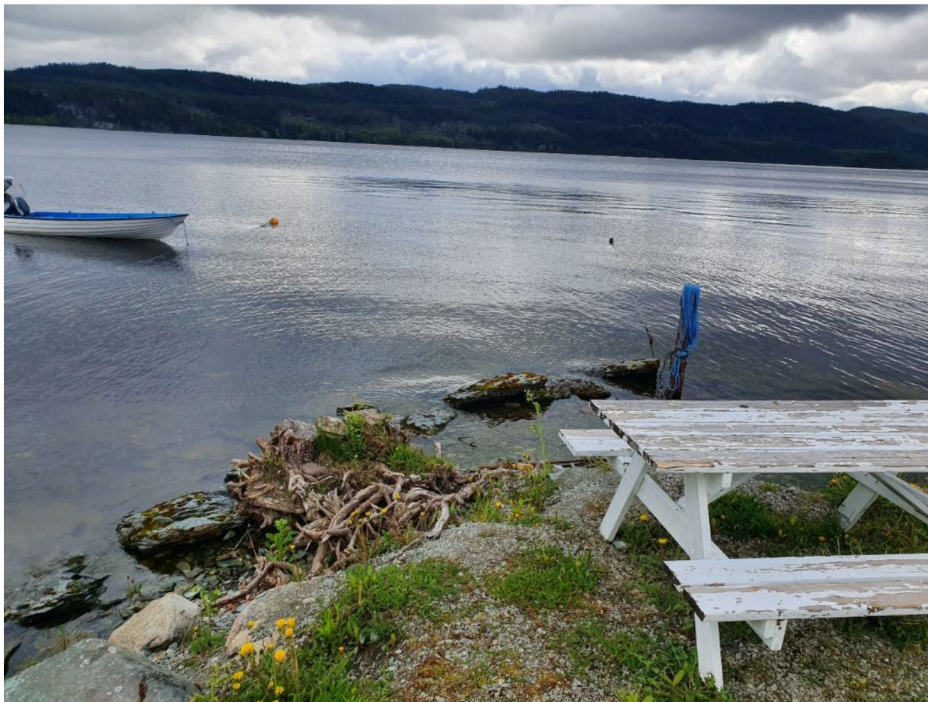
**Figur 8: Plassering av fremtidig flytebryggeanlegg.**

I området for det fremtidige flytebryggeanlegget, se figur 8, var det allerede et flytebryggeanlegg. Rester kan sees på figur 8. Også nord for dette området er det allerede flere slike fortøyninger i bruk.

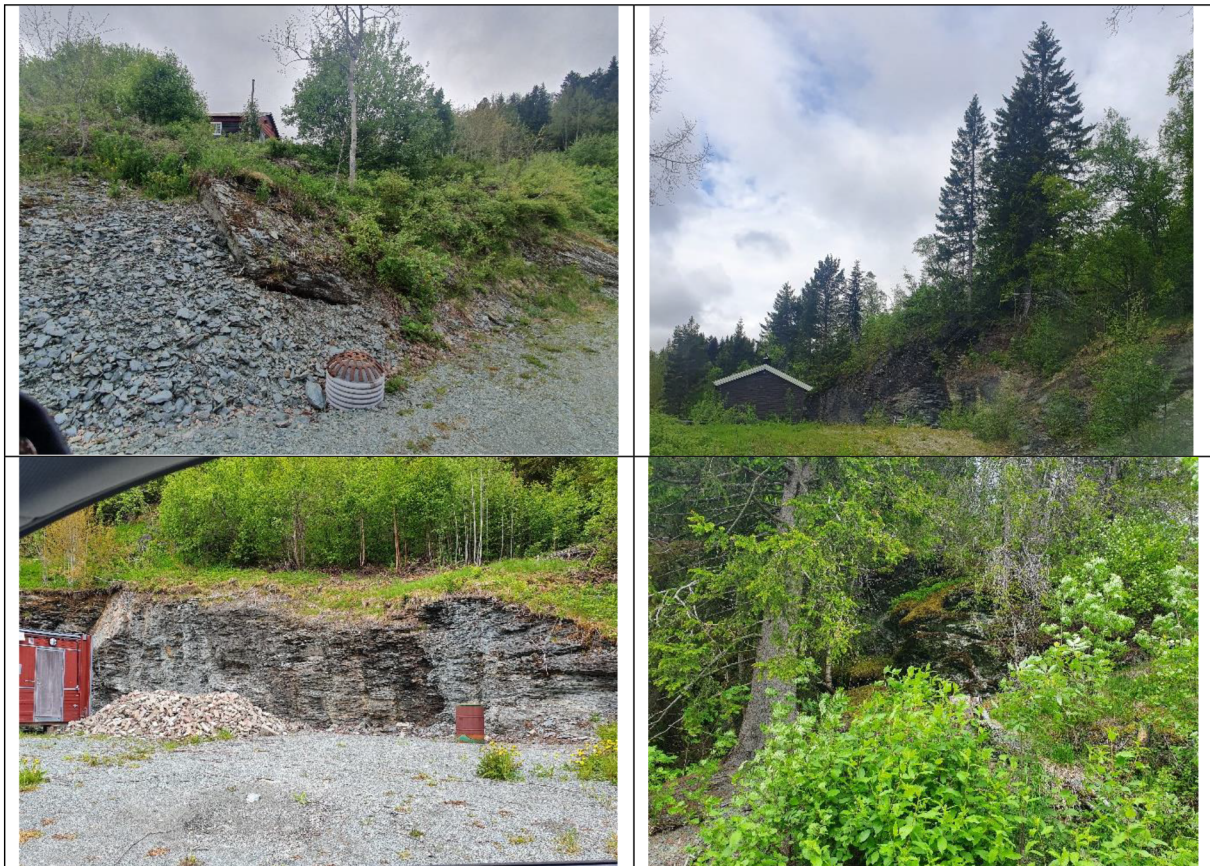
**Figur 10: Stein blokker**

Forvitret bergoverflate ble funnet på enkelte steder i det aktuelle området, som vist i figur 10.

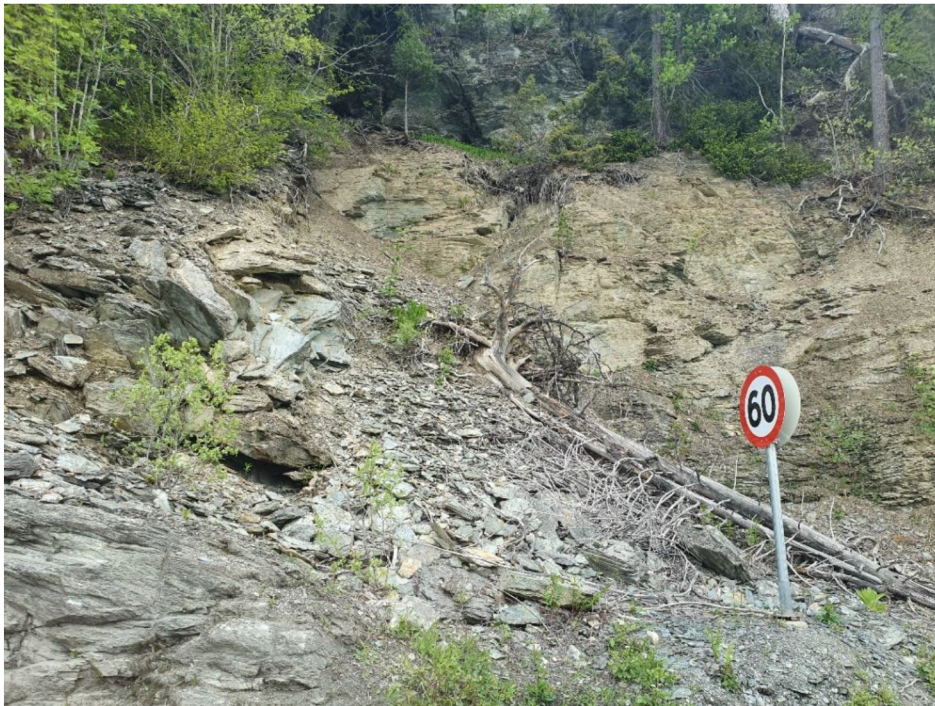
Figur 11: Erosjon på veiskjæringen.

Erosjon ble observert på veiskjæringen, som vist i figur 11.

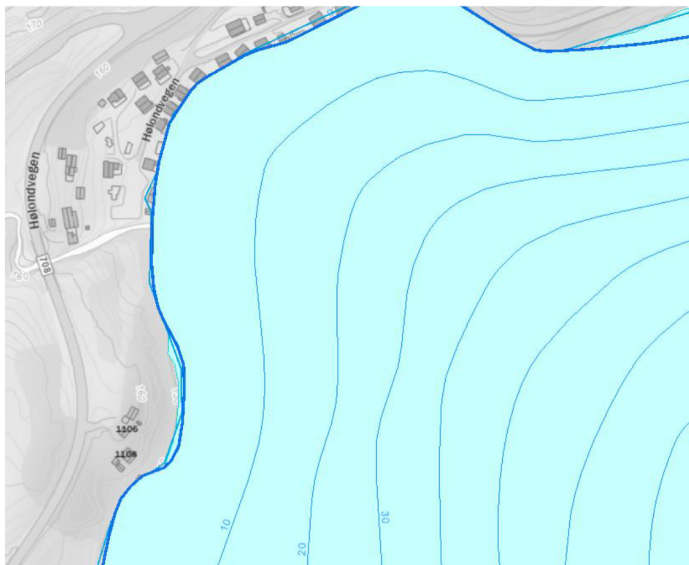
**Figur 15: Innsjøbatymetri. Kilde: nve.no.**

Flyttebryggeanlegget er planlagt utlagt i sjøen i et relativt flatt terreng (se figur 15).

Det nye flyttebryggeanlegget skal plasseres på lokasjonen av et tidligere flyttebryggeanlegg. Flyttebryggeanlegget er planlagt i et relativt flatt terreng, og det forventes ikke at anlegget vil medføre stabilitetsproblemer i det aktuelle området. Flyttebryggeanlegget kan være utsatt for erosjon, flom og is i innsjøen, som ikke er vurdert i denne rapporten. Farene kan begrenses med en robust design av flyttebryggeanlegget.
