| | 25257 Skaun, Ånøya - Skredfarevurdering for<br>Hove camping, endring av reguleringsplan | Nils Arne K. Walberg |
| | 25257-01-1 | 2025-04-11 |

## Utredning av sikkerhet mot skred i bratt terreng

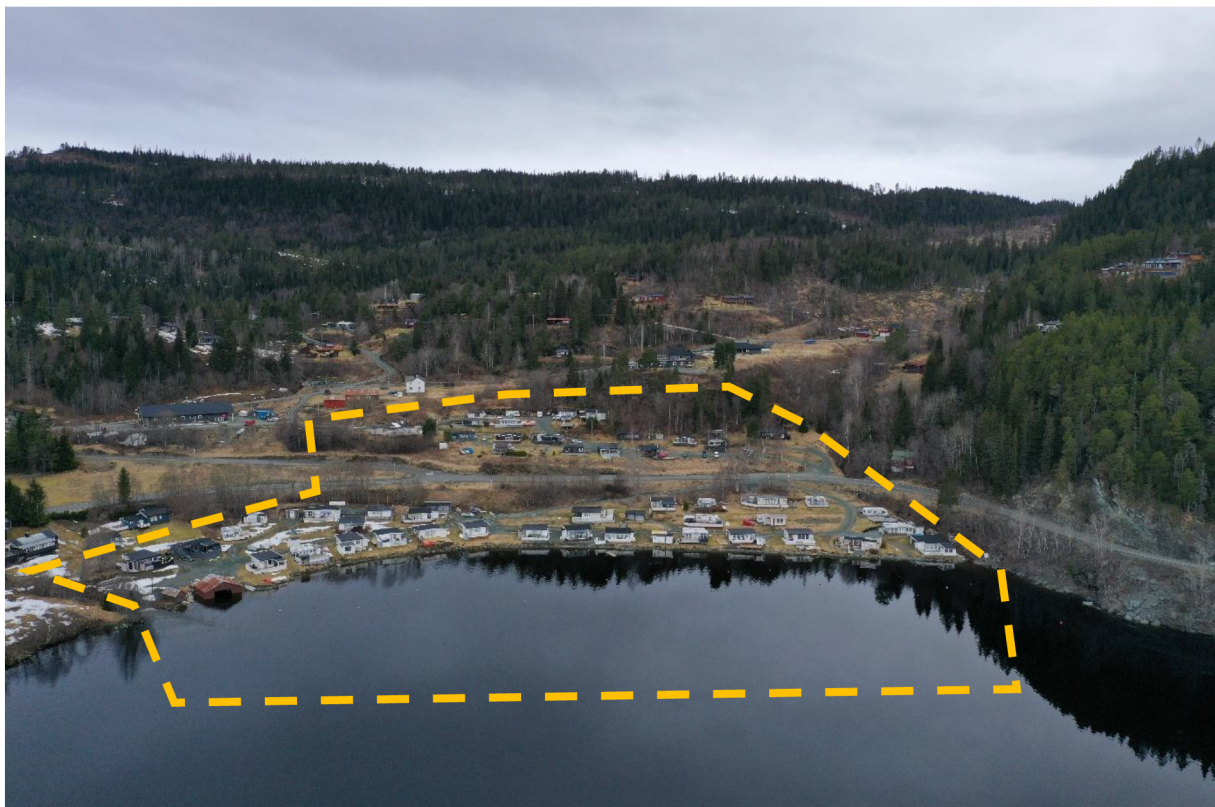
*Figur 1: Oversiktsbilde for kartleggingsområdet og påvirkningsområdet. Bildet er tatt mot nordvest. Kartleggingsområdet er omtrentlig avgrenset med stiplet polygon.*

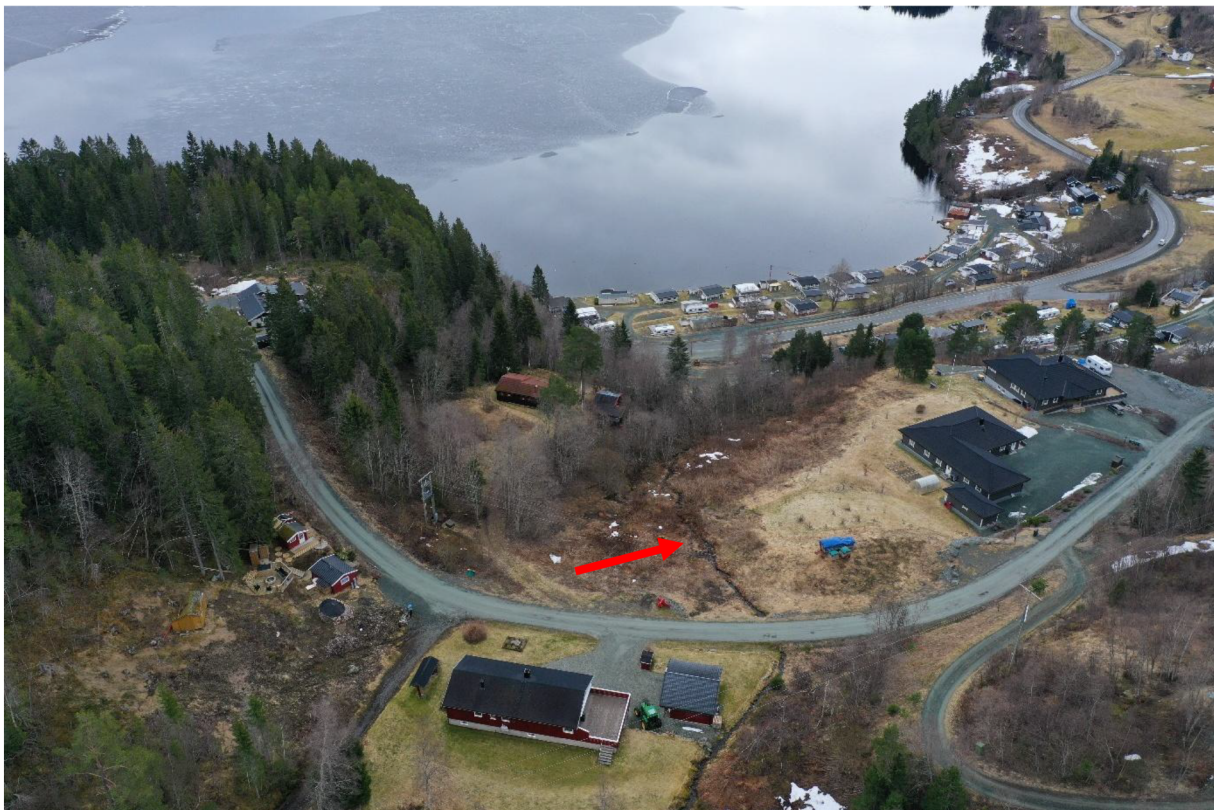
Langs østre del av kartleggingsområde renner det en liten bekk/grøft som drenerer en liten myr/ hogstfelt opp mot Renåsen (Figur 4). En mindre bekk/grøft drenerer også Svarttjønnna, Prestmyra og tilgrensende områder NV for påvirkningsområdet. Dette vannet ledes ut i Konstadbekken via flere stikkrenner, som munner ut i Ånøya langs søndre grense av kartleggingsområde. Konstadbekken har sitt opphav i Malmsjøen.

Figur 4: Liten bekk/grøft i østre del av kartleggingsområde.

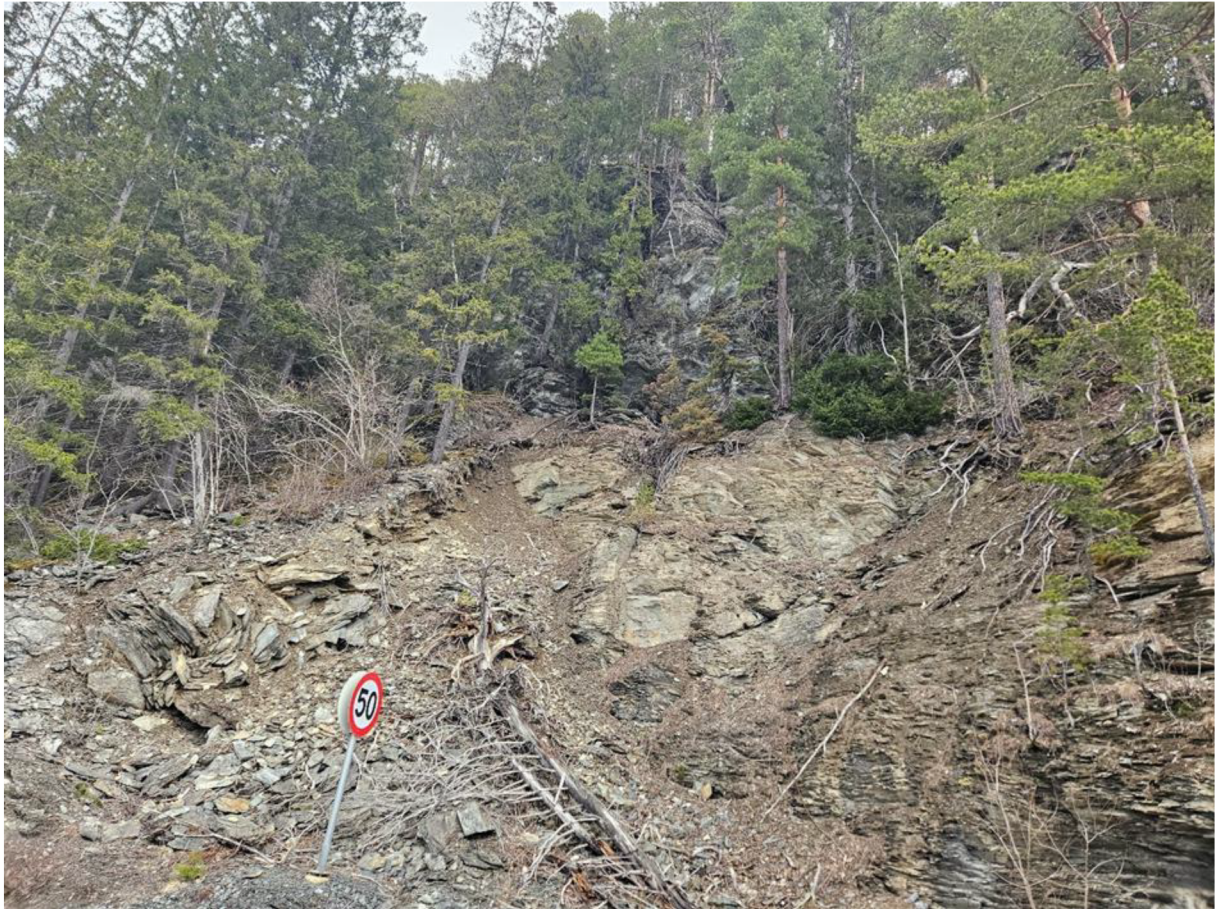
NGUs berggrunnskart i målestokk 1:50 000 (NGU, 2025a) viser at berggrunnen i området er kartlagt som leirskifer og tuffitt. Høyere områder som Renåsen er kartlagt som Grønnstein. Observasjoner fra befaring viser høy grad av oppsprekking og forvitring i bergskjæringen på oversiden av Hølundvegen. I nedre del er det tegn på utfall eller rensk/pigging i forbindelse med veien, og bergarten er veldig skifrig og forvitret. Høyere oppe ser det ut som bergarten

er noe mer massiv, men dette kan være fordi det er naturlig bergoverflate. Det er overheng og tydelig avløste blokker.

*Figur 5: Bilde av fjellskråning ovenfor Hølundvegen øst for kartleggingsområdet.*

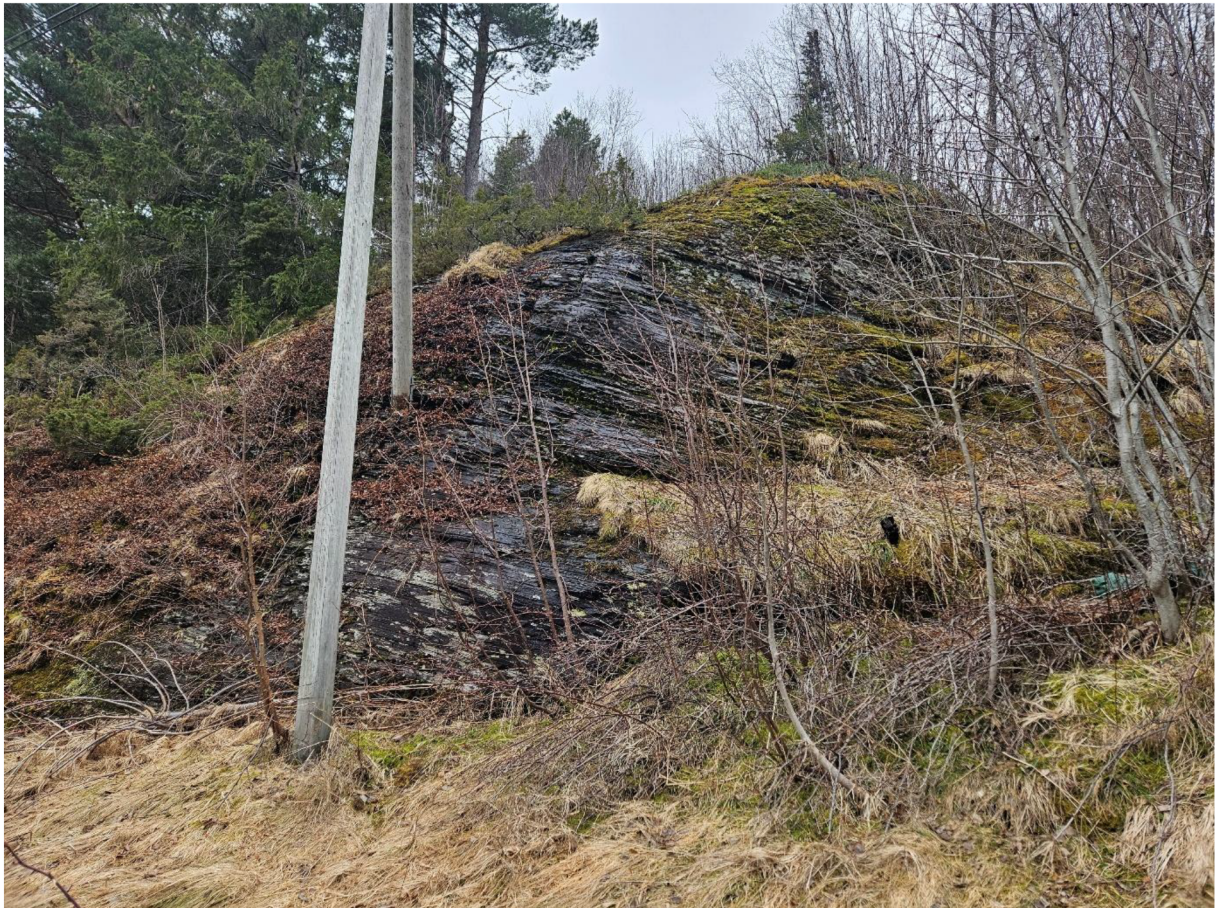
Det er også noen partier og skrenter i fast fjell langs nordre avgrensning av kartleggingsområde, se GPS punkt 894-896. Disse har en total høydeforskjell på inntil 20 m,

men partier brattere enn  $55^\circ$  har kun en høydeforskjell på inntil 5-6 m. Skrentene består av leirskifer, og det er tydelig pågående overflateforvitring. Det er ikke oppsprekking eller avsetninger i felt som indikerer at vi har fare for utfall med betydelig skadepotensiale. Skrentene vurderes å forvitre på stedet, og evt. nedfall vurderes som små uten skadepotensiale. Løsnessannsynligheten for steinsprang med skadepotensiale vurderes som mindre enn 1/1000.

*Figur 11: Liten skrent uten avløste blokker eller synlige avsetninger ved GPS punkt 894.*
