# **ROS-analyse**

## **Endring av reguleringsplan for Hove – Del Hove Camping**

**Endring av reguleringsplan for Hove – Del Hove Camping, PlanID: 202203**

**26.05.2025**

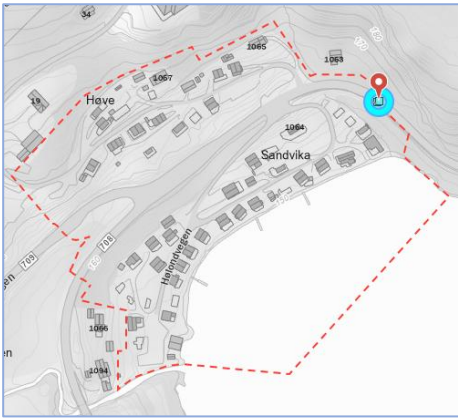
| Hendelse/situasjon | S | K | R | Kommentar/tiltak | Referanse |
|---|---|---|---|---|---|
| 1. Steinskred/<br>steinsprang | 3 | 2 | | <p>Det er ikke registrert noen markerte aktsomhetsområder for steinskred/steinsprang som kan påvirke planområdet. Det er registrert et steinsprang på fylkesveien like utenfor planområdet i 2015. Tiltakshaver er ikke kjent med denne hendelsen.</p> <p>Skred AS har utført en skredfarevurdering av planområdet der det konkluderes med at den årlige sannsynligheten for skred er større enn 1/1000 langs den østligste grensen av kartleggingsområde. Steinsprang er den dimensjonerende skredtypen. Kravet om sikkerhet mot skred iht. TEK17 § 7-3 sikkerhetsklasse S2 er ikke oppfylt for østlig del av kartleggingsområdet.</p> | <p>Aktsomhetskart for steinsprang, samt skredhendelser (NVE-Atlas)</p> <p>Tiltakshaver</p> <p>Vedlegg 9 til planbeskrivelsen.</p> <p><b>Se analyseskjema</b></p> |

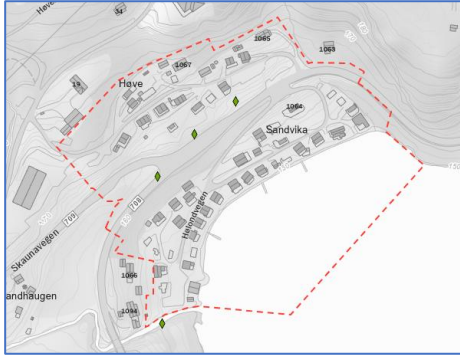
| Hendelse/situasjon | S | K | R | Kommentar/tiltak | Referanse |
|---|---|---|---|---|---|
| 14. Fremmede arter | 4 | 3 | | <p>Innenfor planområdet langs Hølundvegen er de fremmede artene Hagelupin og Kjempespringfrø registrert. Hagelupin er en fremmed art med svært høy risiko. Bakgrunnen for dette er at arten spres raskt og kraftig, og har høy økologisk risiko grunnet stort invasjonspotensial. Kjempespringfrø har også en svært høy risiko. Bakgrunnen for dette er at arten spres raskt og kraftig, og kan føre til fortrengning av hjemlige arter, reduksjon av arts mangfold og endret struktur i naturtypen.</p> <p>Kjempespringfrø er også registrert like utenfor planområdet i sør.</p> | <p>Artskart (Artsdatabanken)</p> <p><b>Se analyseskjema</b></p> |

| Hendelse | 14. Fremmede arter | |
|---|---|---|
| Dagens situasjon | <p>Like utenfor planområdet er det registrert en fremmed art; Kjempespringfrø, som har en svært høy risiko. (Arten spres raskt og kraftig, og kan føre til fortrengning av hjemlige arter, reduksjon av arts mangfold og endret struktur i naturtypen.)</p> <p>Like utenfor planområdet er det i tillegg til kjempespringfrø, registrert hagelupin som også er en fremmed art med svært høy risiko. (Arten spres raskt og kraftig, høy økologisk risiko grunnet stort invasjonspotensial)</p> | |
| Tiltak | <p>Avbøtende tiltak er å hindre videre spredning. Det tas derfor inn følgende bestemmelse:</p> <p><b>2.4 Uønskede arter</b></p> <p><i>Ved utbygging av området skal det ikke innføres eller spres planteskadegjørere, floghavre eller fremmede arter innenfor planområdet. Ved funn av slike arter skal disse tas hånd om i henhold til forskrift om fremmede organismer.</i></p> <p><i>Ved beplantning skal det i størst mulig grad benyttes lokale stedegne sorter. Det skal ikke benyttes arter som er svartelistet, eller andre arter som kan ha negative miljøkonsekvenser.</i></p> <p><i>Ved massehåndtering skal det tas spesielt hensyn til faren for spredning av planteskadegjørere, floghavre og fremmede arter. Slike arter skal kartlegges før anleggsstart.</i></p> | |

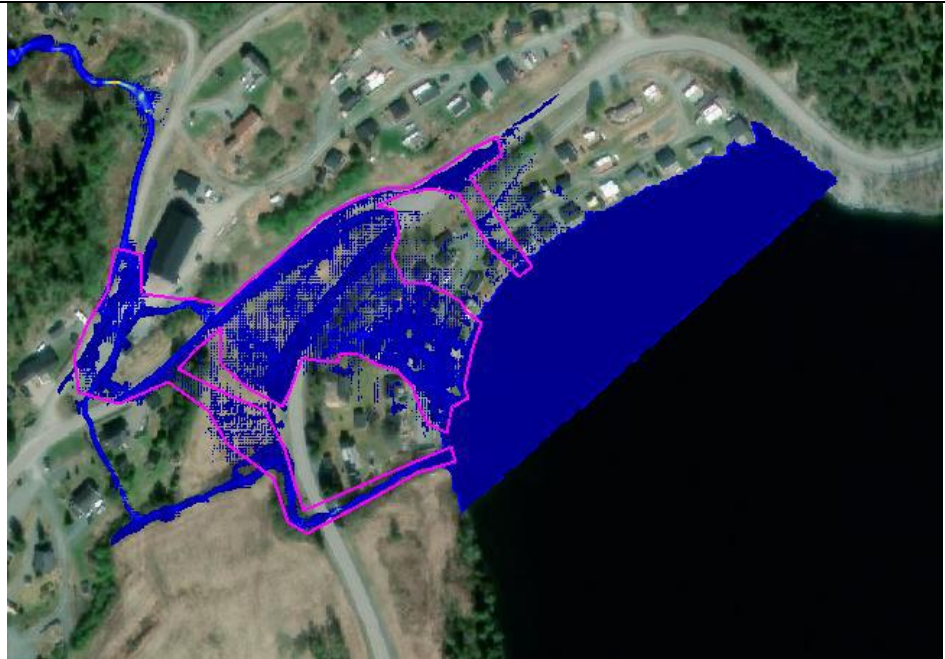
*Figur 1: Faresone for bekkeflom fra Prestmyra vist med rosa strek (Kilde: figur 10 i vedlegg 3).*

*Tiltak mot dette kan være å kreve at gulv skal være min 25 cm over bakkenivå. Andre tiltak kan være å utvide grøfta og kulverten ved Hovevegen slik at vannet holder seg der også ved flom. Det kan også være et tiltak å lage grøfter eller lavbrekk for å lede bort flomvannet.*

Utstrekning av dokumentert faresone for flom fra bekkeflom mottatt fra Bjerke Hydro AS, tas inn i plankartet som faresone H320\_2 (se figur 1 over).

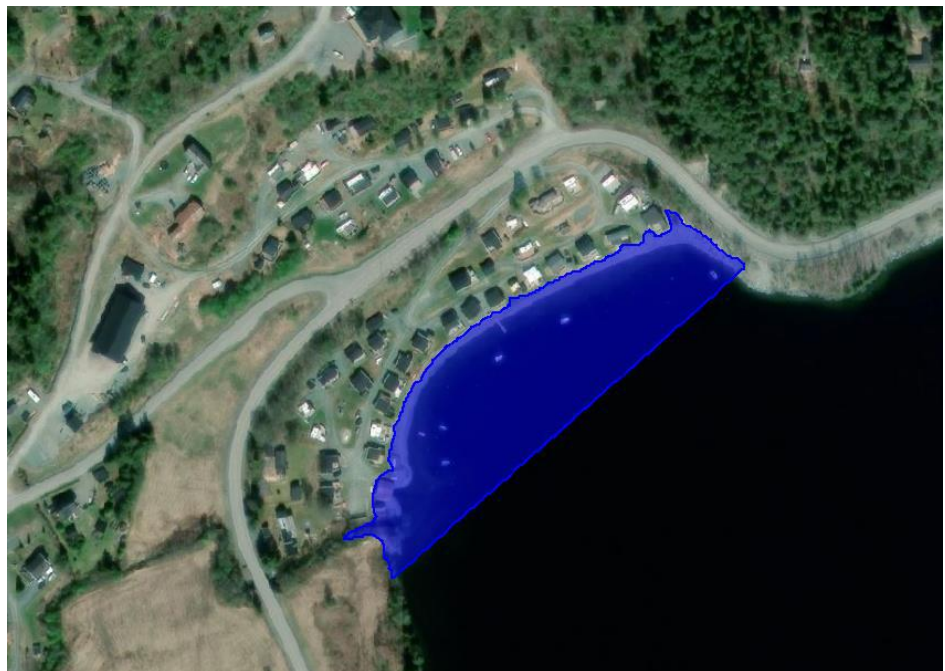
*Figur 2: Faresone for flom fra Ånøya vist i blått (Kilde Figur 11 i vedlegg 3).*

*200 års vannstand inklusive klima og usikkerhet i Ånøya er beregnet til 150.85 moh. Dette vil berøre planlagte naust. Dersom disse dimensjoneres og bygges for å tåle en flomvannstand opp til kote 150,85, vurderes det ikke ytterligere behov for tiltak. Og at ev el utstyr ikke monteres under kote 150.85 moh.»*

Utstrekning av dokumentert faresone for flom fra Ånøya mottatt fra Bjerke Hydro AS, tas inn i plankartet som faresone H320\_1 (se figur 2 over).

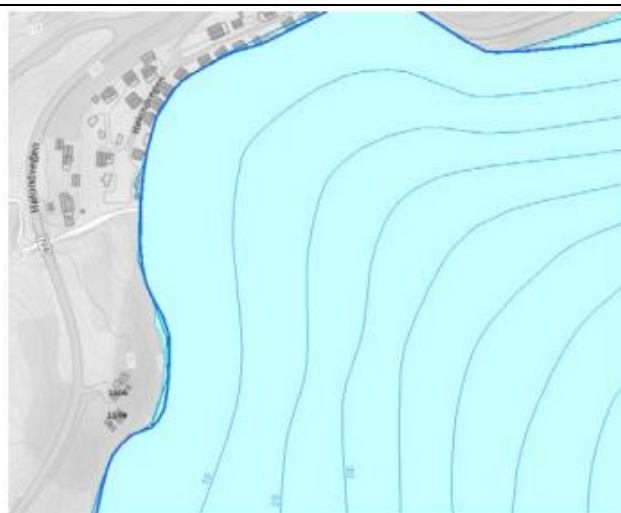
Figur: Innsjøbatymetri. Kilde: nve.no

Det nye flytebryggeanlegget skal plasseres på lokasjonen av et tidligere flytebryggeanlegg. Flytebryggeanlegget er planlagt i et relativt flatt terreng, og det forventes ikke at anlegget vil medføre stabilitetsproblemer i det aktuelle området. Flytebryggeanlegget kan være utsatt for erosjon, flom og is i innsjøen, som ikke er vurdert i denne rapporten. Farene kan begrenses med en robust design av flytebryggeanlegget.

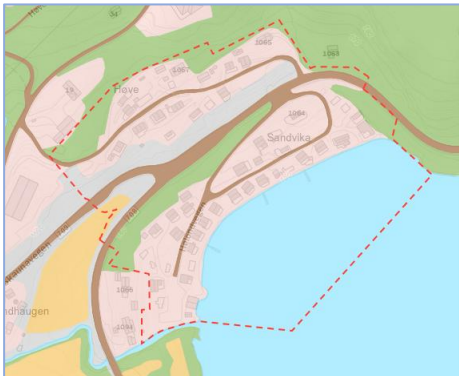
| Hendelse | 22. Landbruk | |
|---|---|---|
| Dagens situasjon | <p>Det er i AR5 registrert ca. 305 m2 fulldyrka jord innenfor planavgrensningen i sørvest. Av dette blir ca. 40 m2 direkte berørt av regulert fortau i tilknytning til den sørligste busslomma. Resterende areal er avsatt til annen veggrunn.</p> <p><i>Figur: AR5 (Kilde: Gislink)</i></p> <p>Bussholdeplassens og fortauets plassering er forsøkt planlagt slik at det skal berøre landbruksareal minst mulig. Arealbeslaget (se figur under) er nødvendig av hensyn til krav til utforming av bussholdeplasser samt fortau.</p> <p><i>Figur: Grense for landbruksareal vist med gul/svart linje, med planforslag som bakgrunn (Kilde: Kystplan).</i></p> <p>Det er Trøndelag fylkeskommune som har krevd regulering av bussholdeplasser og fortau langs fylkesveg 708. Det er usikkert når/om det blir opparbeidet.</p> | |

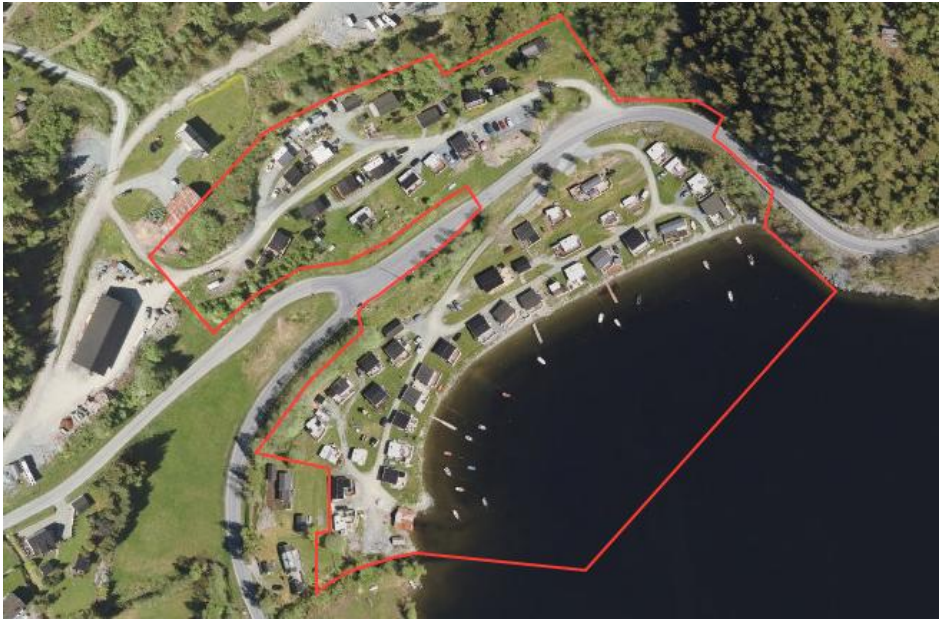
| Dagens situasjon | <p>Planområdet berører ikke strandsone langs sjø, men langs vann- og vassdrag.</p> <p>Om sommeren er det lagt ut flere mindre private flytebrygger langs vannlinja i planområdet, samt at mange båter ligger utlagt på svai i området.</p> | |

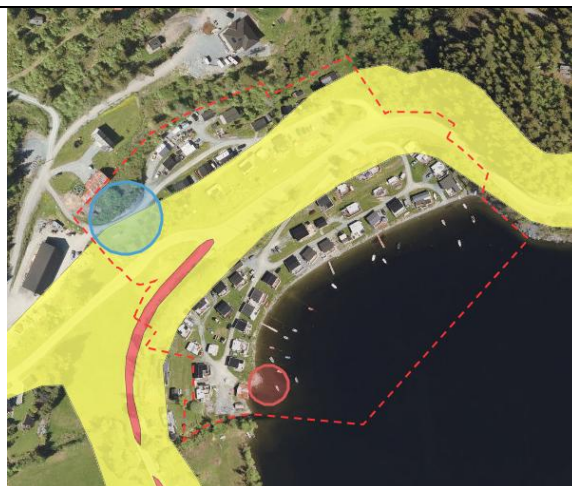
| Hendelse | 43. Støv og støy, trafikk | |
|---|---|---|
| Tiltak | <p>Rød støysone representerer områder med høyt støynivå som overstiger anbefalte grenseverdier for støyfølsom arealbruk. Planforslaget legger ikke til rette for støyfølsom arealbruk innenfor rød støysone. Gul sone er en vurderingssone, hvor bebyggelse med støyfølsomme bruksformål (f.eks. bolig) kan oppføres dersom avbøtende tiltak gir tilfredsstillende støyforhold.</p> <p>Noe av eksisterende bebyggelse ligger innenfor støysonen.</p> <p>Det planlegges i tillegg ny campingplass ved blå sirkel, delvis beliggende innenfor støysonen.</p> | |

Det tegnes inn hensynssoner for rød og gul støysone i plankartet med tilhørende bestemmelser, som vil være gjeldende ved oppføring av bygg innenfor dette området.
