Verditakst for landbrukseiendom

Varmevoll

📍 Varmevoll 1, 3864 RAULAND

gnr/bnr 163/1

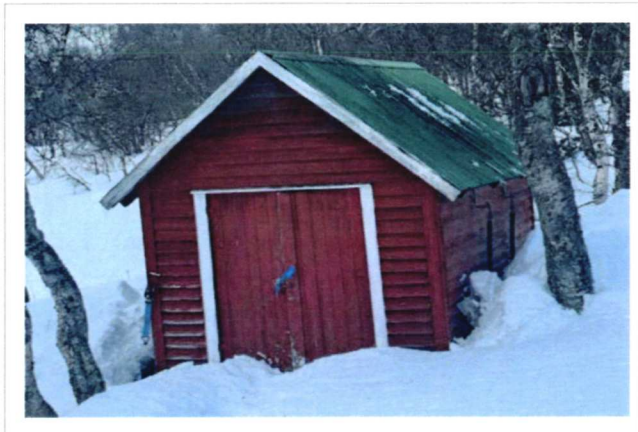
Blir brukt som enkelt lager.

Bygningen har behov for vedlikehold.

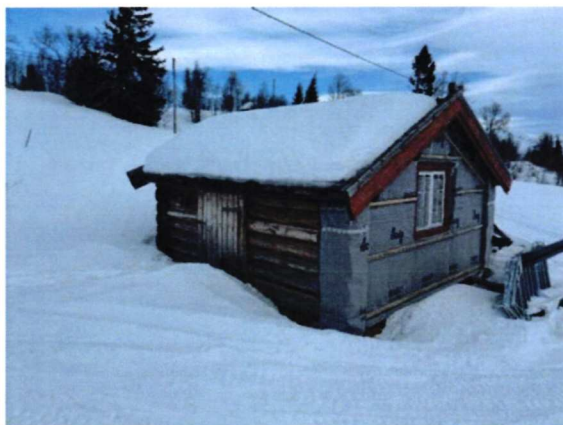
Kontor

Bygningen har etterslep på vedlikehold, skader registrert.

Oppført på natursteinsfundamenter, etasjeskille i tre.

Hovedkonstruksjon oppført i rundtømmer/laftverk.

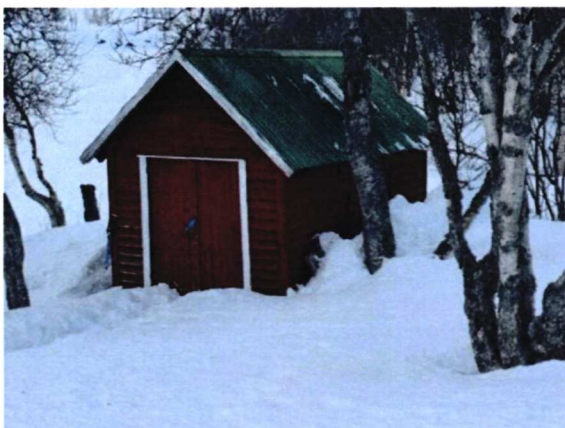
Båthus/lager

Gjennomgående god standard

Bygning anses å ha et normalt vedlikehold.

Bygningen er oppført på punktfundamenter av naturstein, etasjeskille i tre pålagt enkel gulvplank.

Hovedkonstruksjon oppført i bindingsverk, utvendig kledd med liggende trepanel.
Plassbygde dører i begge gavlene.

Tak oppført som saltak, åstakkonstruksjon pålagt plassbygde sperrer, lekter og stålplater som taktekke.

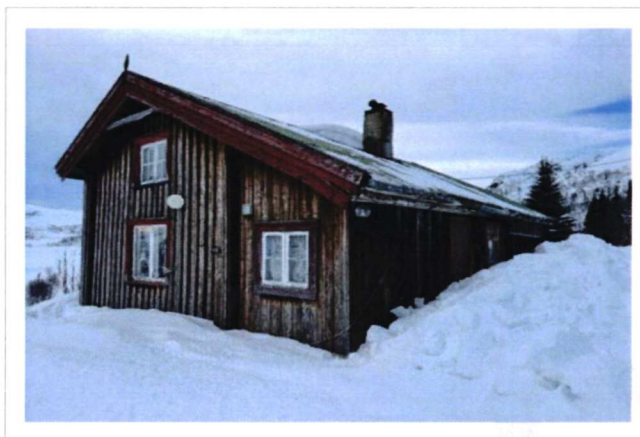
Langs deler av takfot er det montert takrenner med nedløp langs vegg.

Ved inngangsparti er det oppført en veranda, delvis takoverbygd inngangsparti med spalteplank. Plassbygd trapp til terreng.

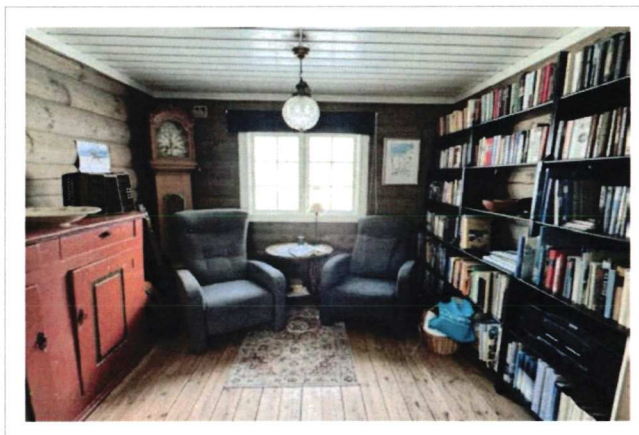
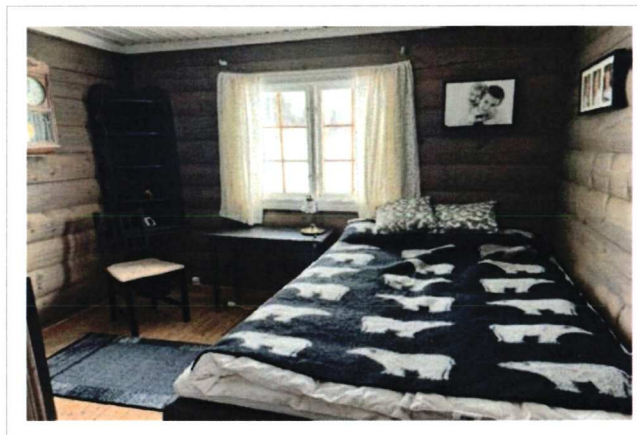
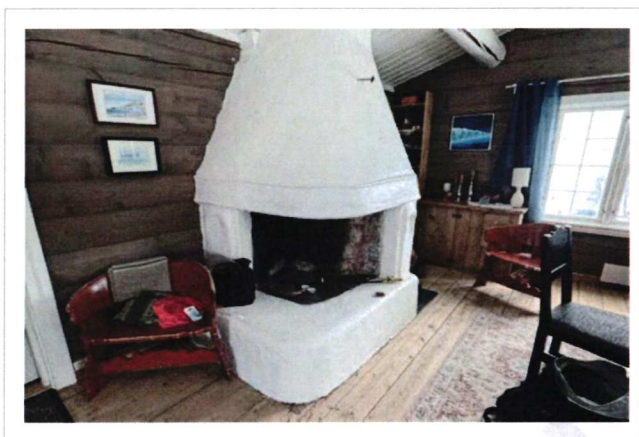
Det opplyses å være noe skade etter tak-lekkasje rundt pipe.

Det er også noe vanninntrengning på gulv ved soverom.

Det anbefales generelt at det utføres en tilstandsrapport for å få oversikt over bygningens tekniske tilstand.

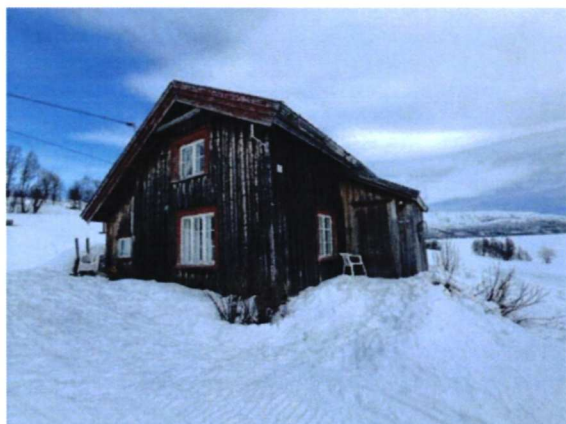
Gamlestua

Bygningen har etterslep på vedlikehold, skader registrert.

Bygningen har behov for vedlikehold.

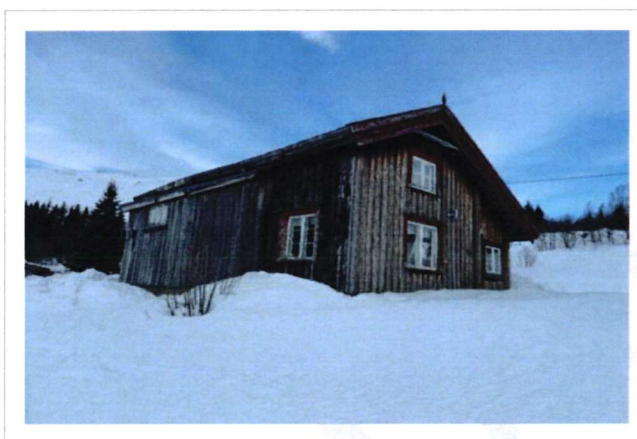
Vurdering:

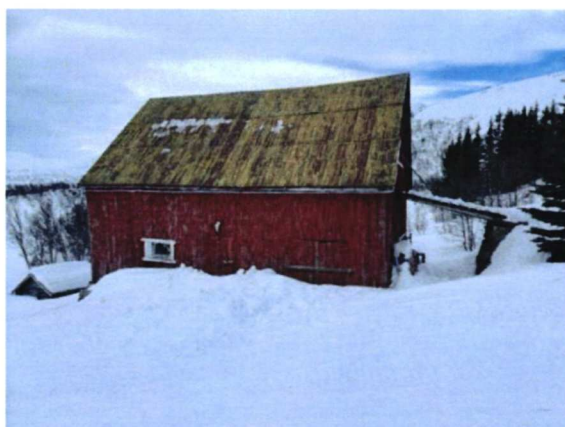
Driftsbygning

Bygningen har etterslep på vedlikehold, skader registrert.

Bygningen har bruksverdi som lager, verksted mm.

Har behov for vedlikehold.

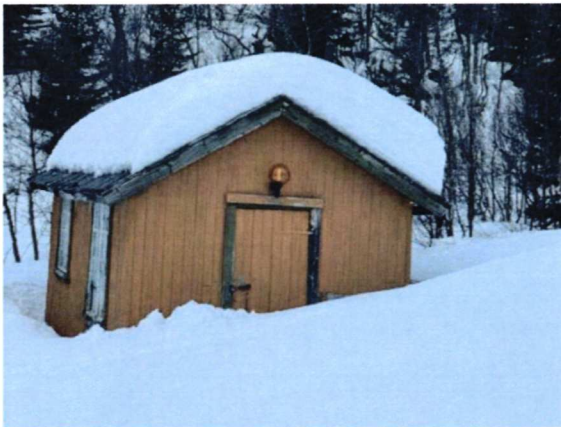
Eldhus

Bygningen har etterslep på vedlikehold, skader registrert.

Stålpipes tilknyttet en eldre ovn.
Innlagt strøm og vann.

Vurdering:
Bygningen har blitt brukt som enkelt overnattingssted.
Har behov for vedlikehold.

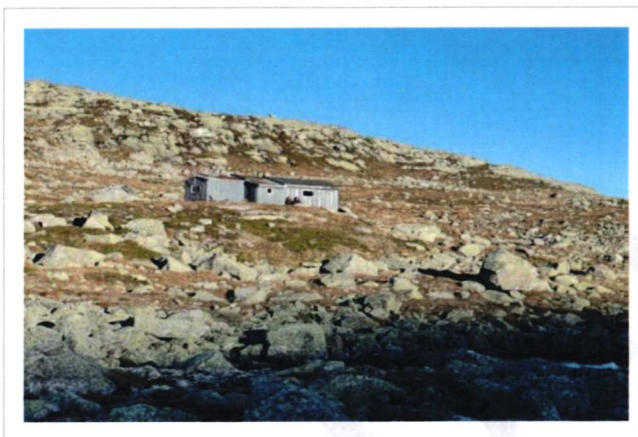
Vurdering:

Hytte er en enkel jakthytte som blir brukt i forbindelse med jakt og utmarksturer.
Hytte har en enkel standard.

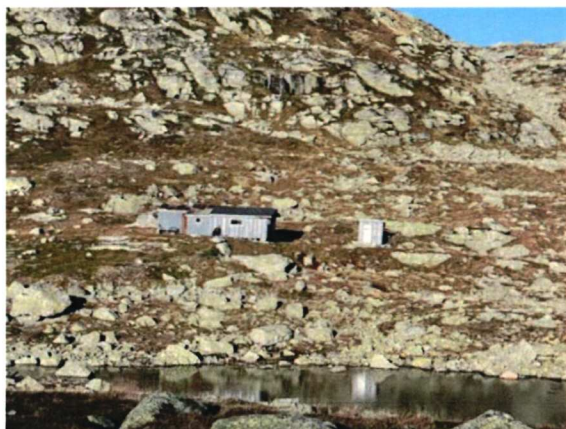
Hytte Fossebu

Bygningen har etterslep på vedlikehold, skader registrert.

Bygningen er oppført på punktfundamenter av naturstein.

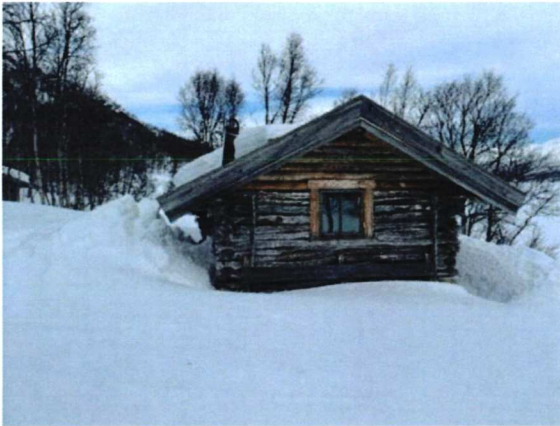
Hytte 2

Det er i tillegg til hytta satt opp et enkelt laftet bygg som blir brukt som skjul.

Bygningen er under rehabilitering, verdien som blir satt er på bakgrunn at bygningen er ferdig oppgradert.

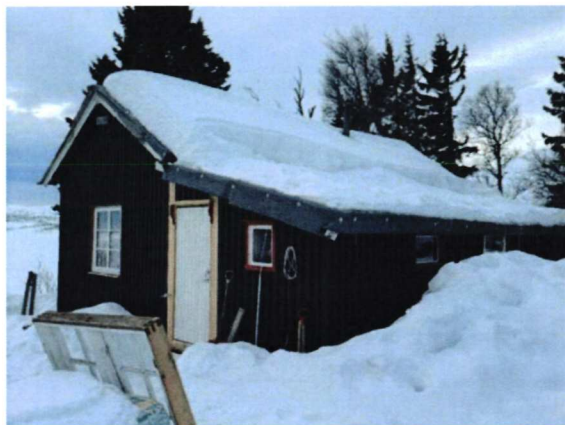
Hytte 1

Har tidligere vært brukt som kontor.

Det er igangsatt vedlikehold på bygningen.
