## Villrein og Rv. 9

Vurdering av konsekvenser av omlegging og opprusting av veien

Oppdragsnr.: 52507191 Dokumentnr.: RIM-RAP-01 Revisjon: J04 Dato: 2025-11-14

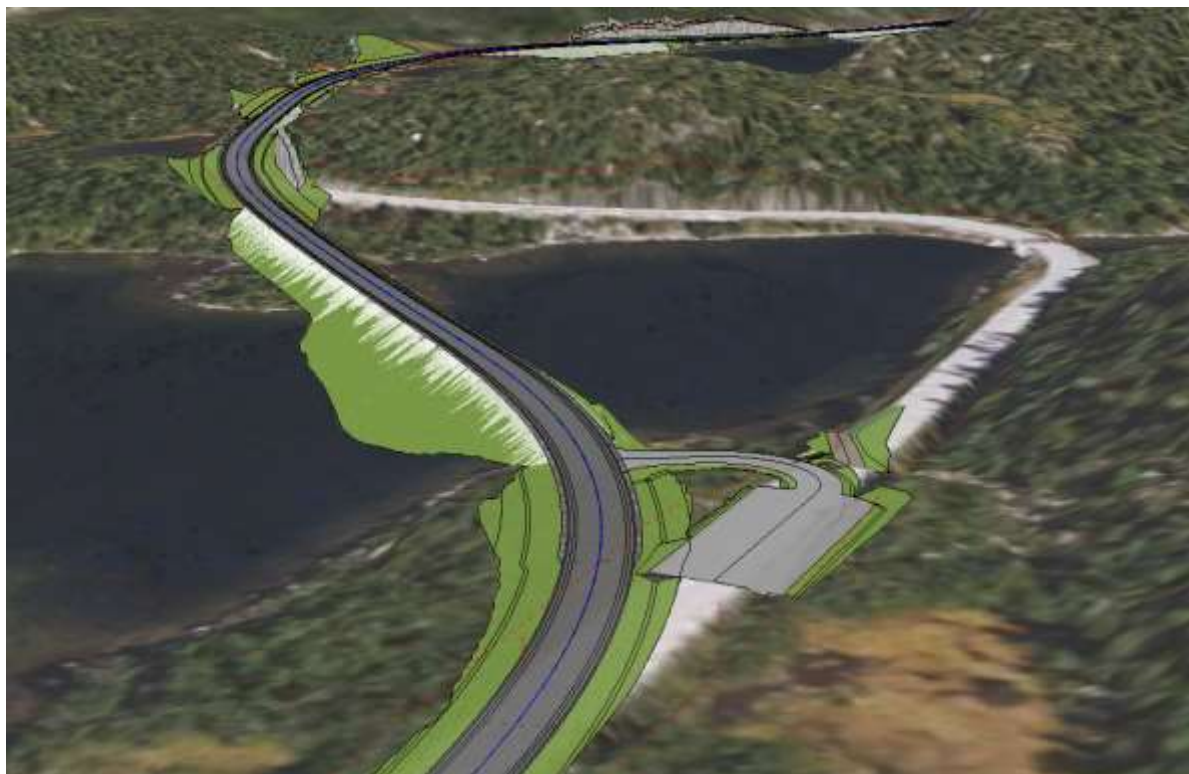
Figur 1. Ved Kvervesjø erstattes gammel veg med en ny trasé over vannet. Gammel bru over Kvervesjøosen fjernes.

Veien skal utbedres for å øke trafikksikkerheten og tilpasses moderne krav til vegstandard med en planlagt veibredde på 7,5 meter. Ved Kvervesjø må veien legges ut i og over vannet på en strekning på cirka 120 meter, og den gamle veisløyfa og brua skal fjernes.

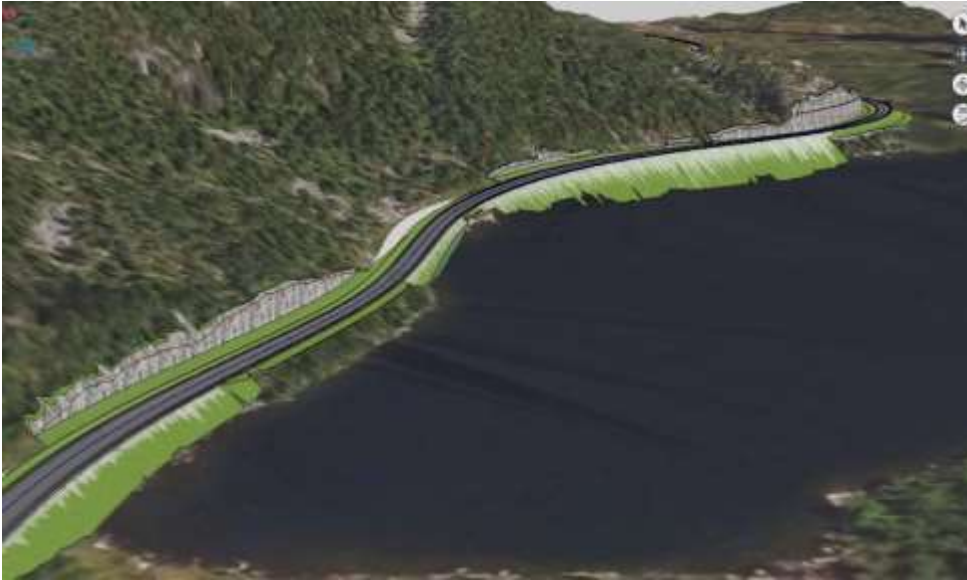
Figur 2. Nord for Kvervesjø, mellom Langeidvatn og Urdlinuten utbedres veien med nye skjæringer og fyllinger. Massene fra veiskjæringer benyttes til etablering av slakere terreng på samme veistrekning.

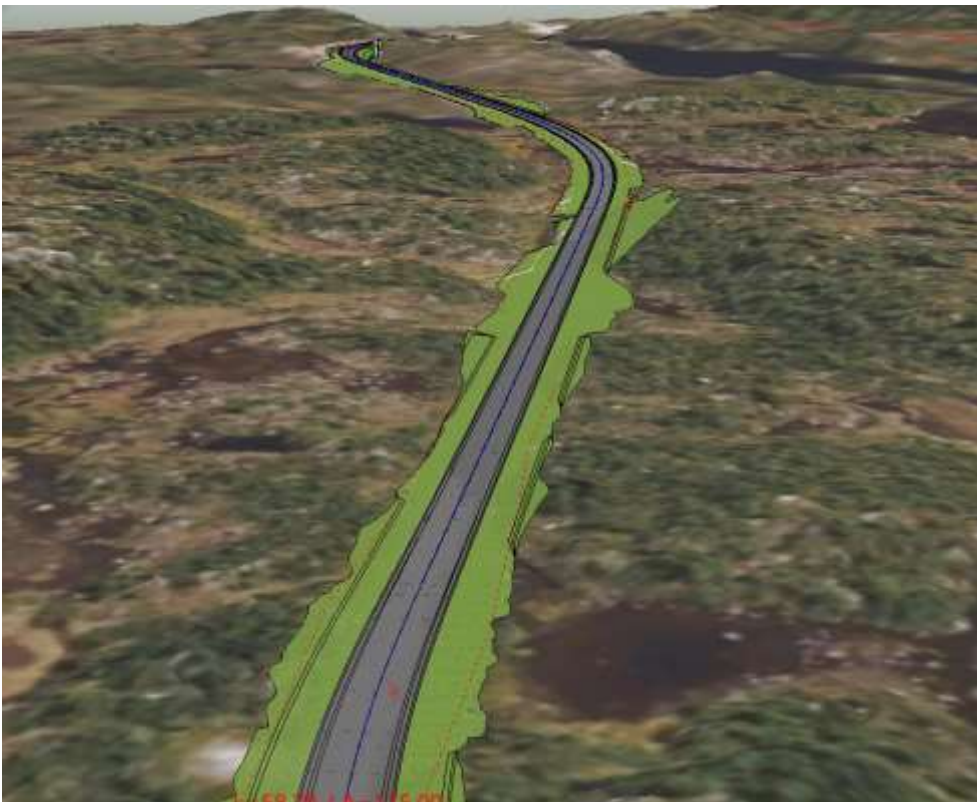
Figur 3. I den nordligste delen av strekningen består endringene av breddejustering, utslaking av sideterreng og utfylling av løsmasser i tilknytning til eksisterende trasé.

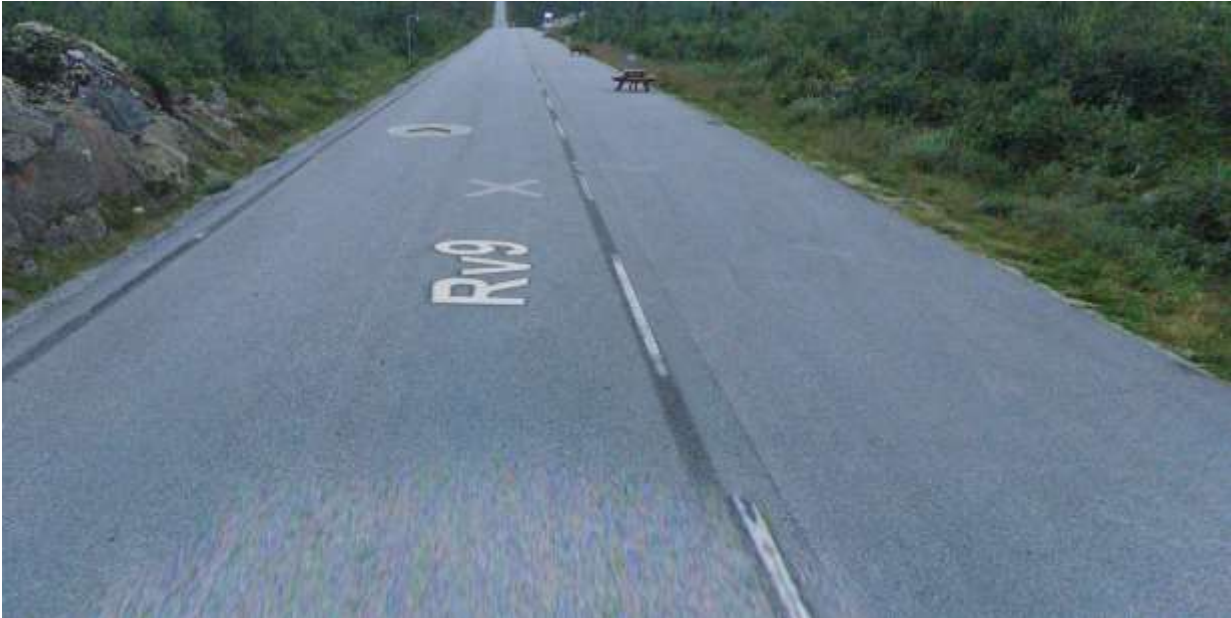
*Figur 8 Utvidet bredde på deler av veistrekningen, med eksisterende rastemuligheter til høyre, der det også er tilrettelagt for resting og spising i form av krakker.*

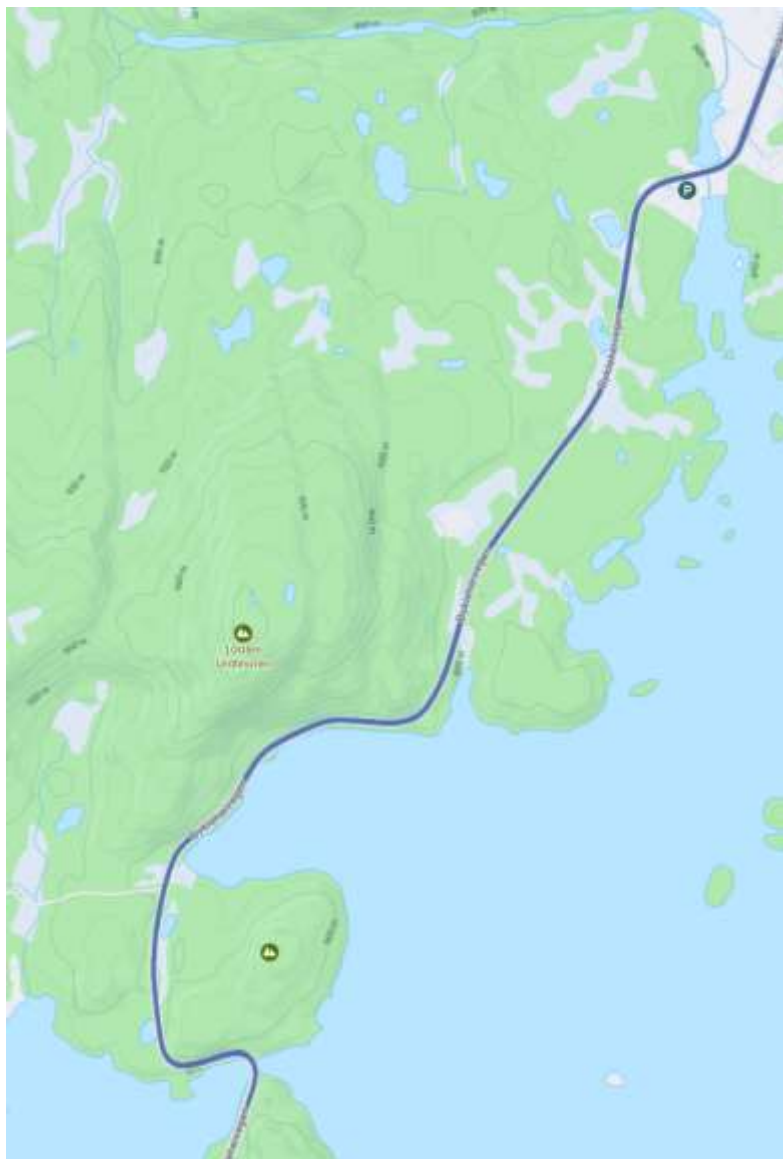
Figur 9 Menneskelig ferdsel ved mellom Kvervesjø i sør og Vadmark i nord. Menneskelig aktivitet knyttet til friluftsliv og sport ser ut til å utelukkende være knyttet til veien. Her er treningsaktivitet gjengitt i lilla, med informasjon fra treningsappen Strava [9].
