DAGSTURHYTTE I TOKKE

Enkel vurdering av to alternative bygg

September 2026

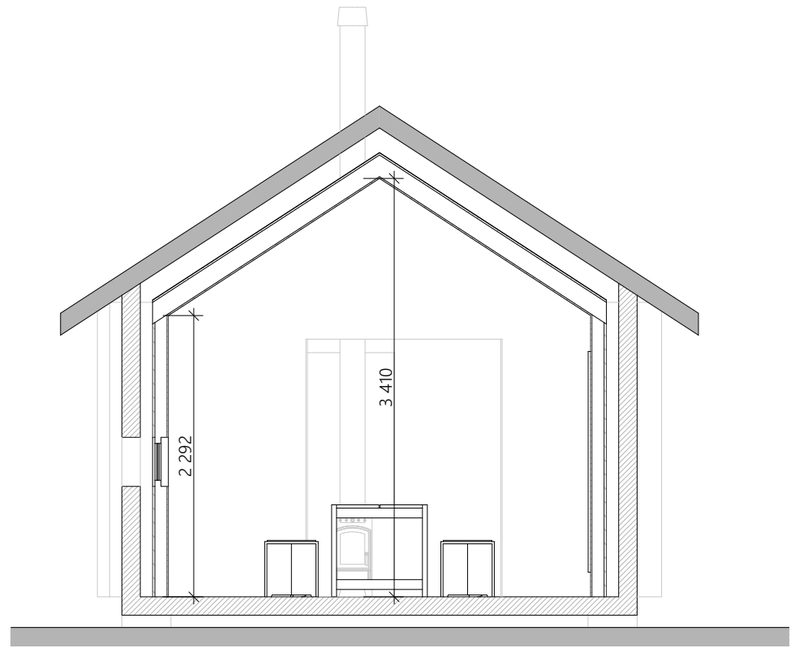
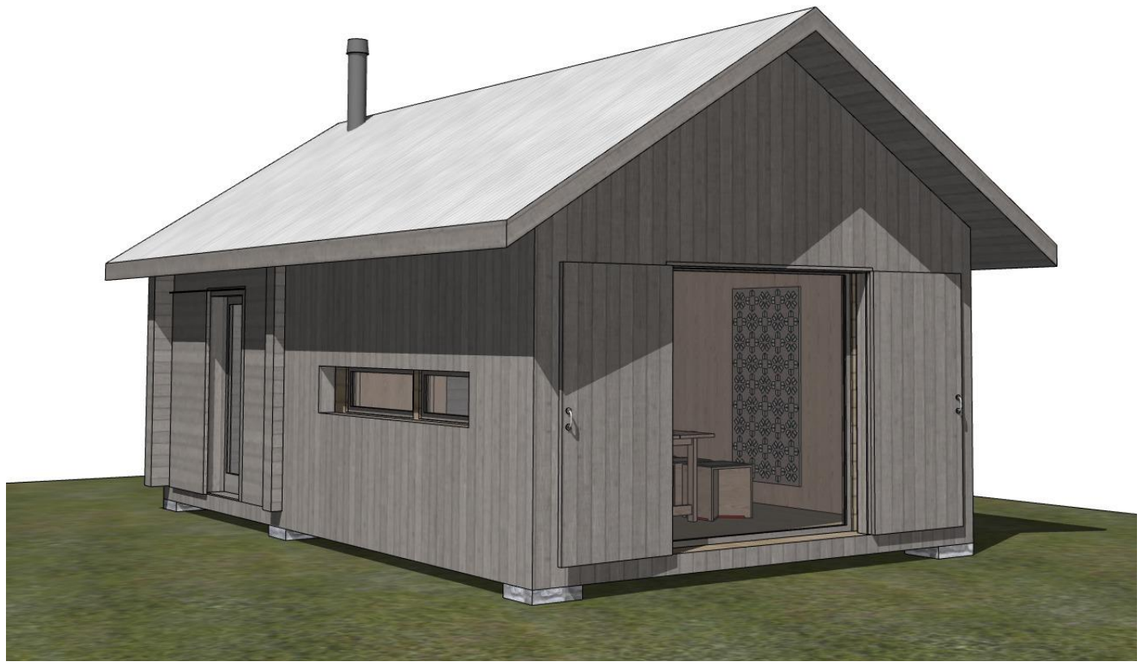
ALTERNATIV A: SKOGSHUSVERE, HØYDALSMO

Bygget må flyttast, og noko rehabilitering er naudsynt. Den lafta delen av bygget ser ut til å vere i relativt god forfatning. Stenderverksdelen av bygget kan måtte få ny berande konstruksjon, men kan i så fall kledast utvendig med eksisterande kledning for å ta vare på bygget sitt opphavlege uttrykk.

Storleiken på bygget er optimal for dagsturhyttefunksjon, og bygget har ingen vernestatus, noko som gjer eventuelle justeringar av fasaden moglege. Bygget står i dag i eit lite skogholt i enden av parkeringsplassen ved Høydalsmo kyrkje. Trass i nærleiken til kyrkja blir bygget ikkje vurdert å vere ein del av ein verneverdig bygningsmessig kontekst. Bygget er heller ikkje i bruk, og det er difor enklare å forsvare ei flytting til ein ny lokasjon.

Samla sett blir bygget vurdert som godt eigna til formålet.

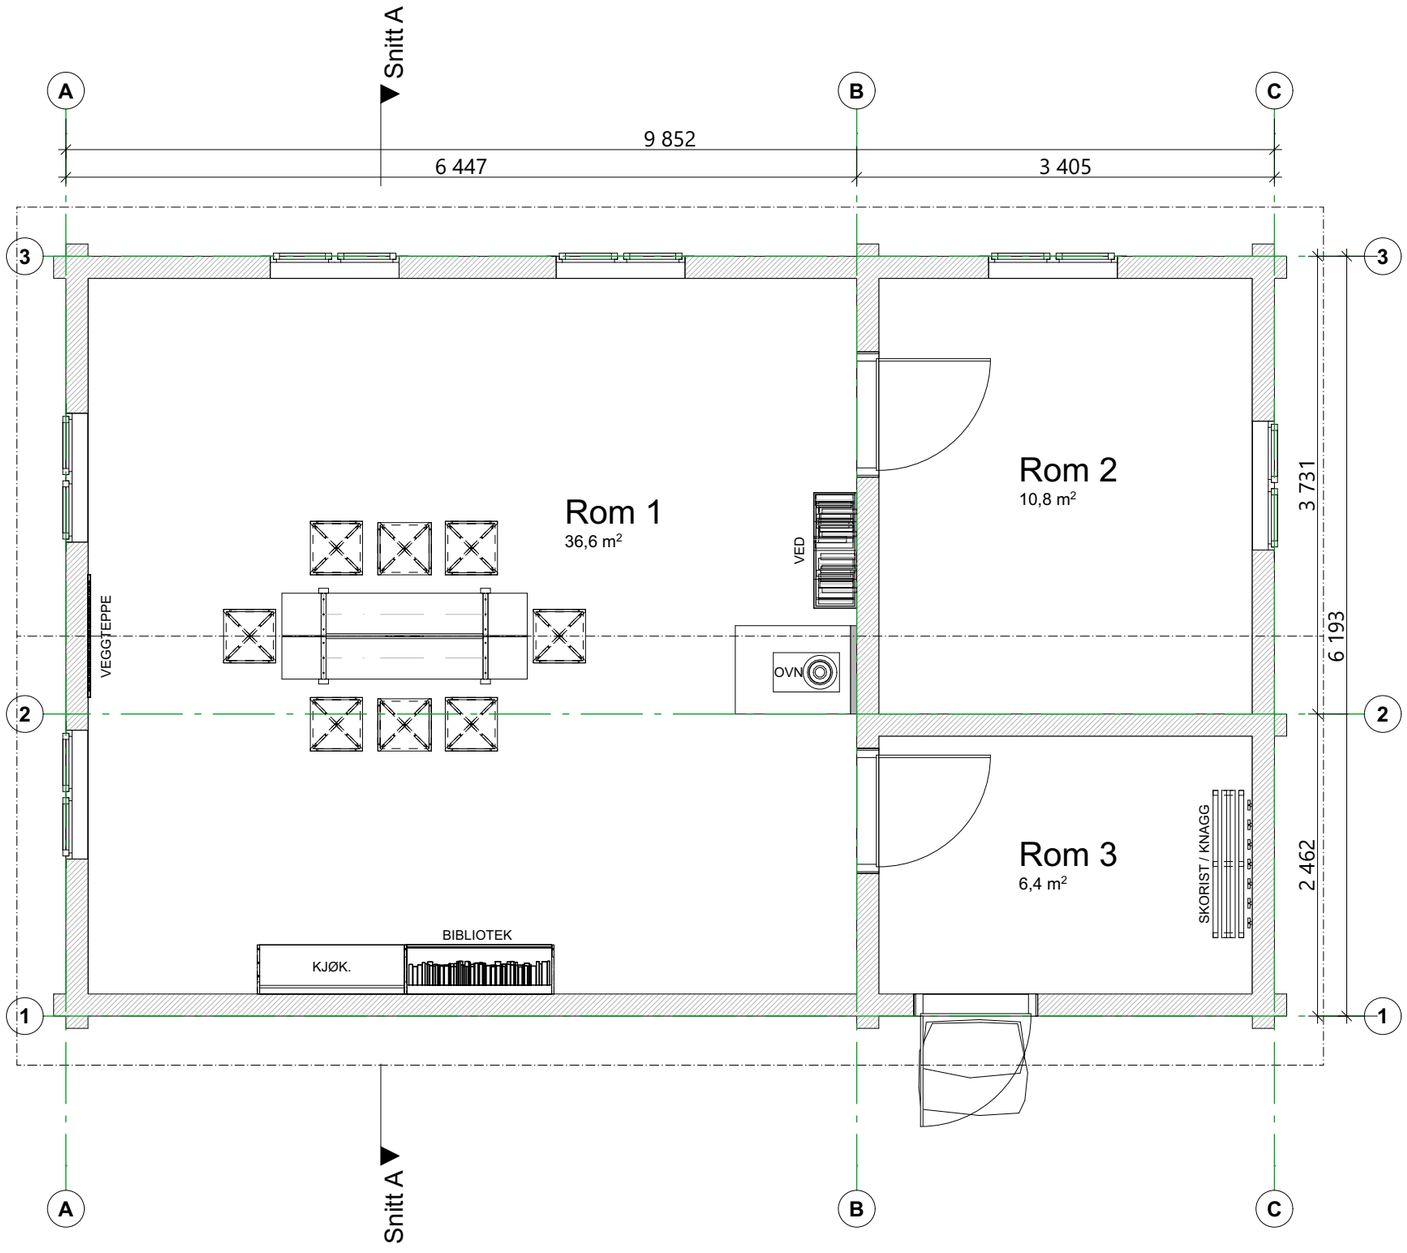
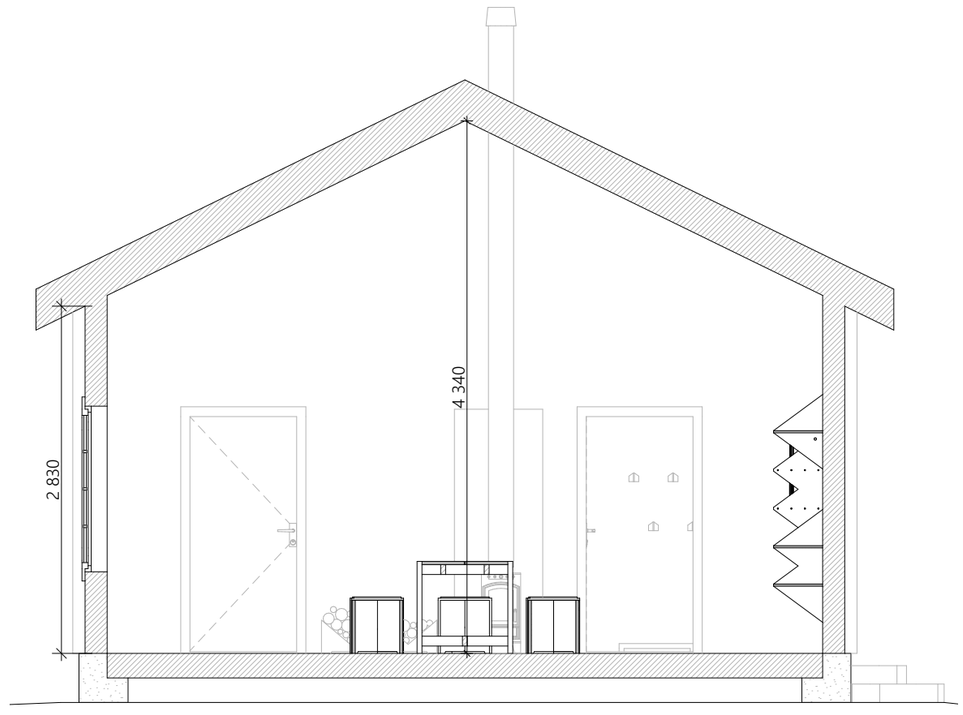
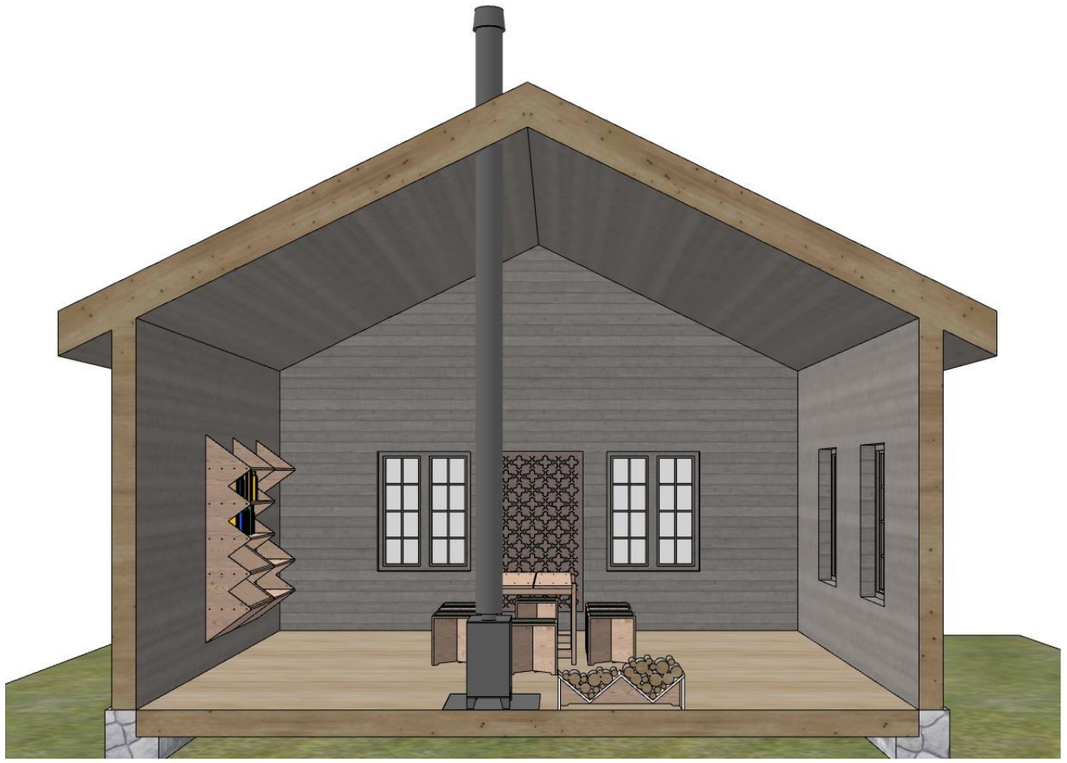
ALTERNATIV B: KYRKJESTOVA, SKAFSÅ

Bygget må flyttast, og noko rehabilitering er naudsynt. I tråd med utført tilstandsrapport blir bygget vurdert til å vere i god forfatning. Bygget er lafta og eignar seg difor godt for flytting.

Storleiken på bygget er ei potensiell utfordring. Optimal storleik for dagsturhyttefunksjonen er rundt 25–30 m², medan dette bygget måler over 50 m². Det er ikkje umiddelbart klart korleis ein på ein god måte kan utnytte eit så stort bygg innanfor dagsturhyttefunksjonen, slik prosjektkonseptet er lagt opp med møblering og tilhøyrande funksjonar. Stor takhøgde og stort areal vil gjere at hovudrommet vil ta lengre tid å varme opp vinterstid.

Bygget står i dag i ein bygningsmessig kontekst, og flytting av bygget kan difor vere meir problematisk.

Trass i at bygget er i relativt god stand, blir det vurdert som mindre eigna ut frå føringane som ligg til grunn for Dagsturhytte Telemark-prosjektet. Det bør likevel undersøkast om bygget kan få ny bruk gjennom andre typar prosjekt og aktuelle støtteordningar.
