DAGSTURHYTTE I TOKKE

September 2026

HØYDALSMO

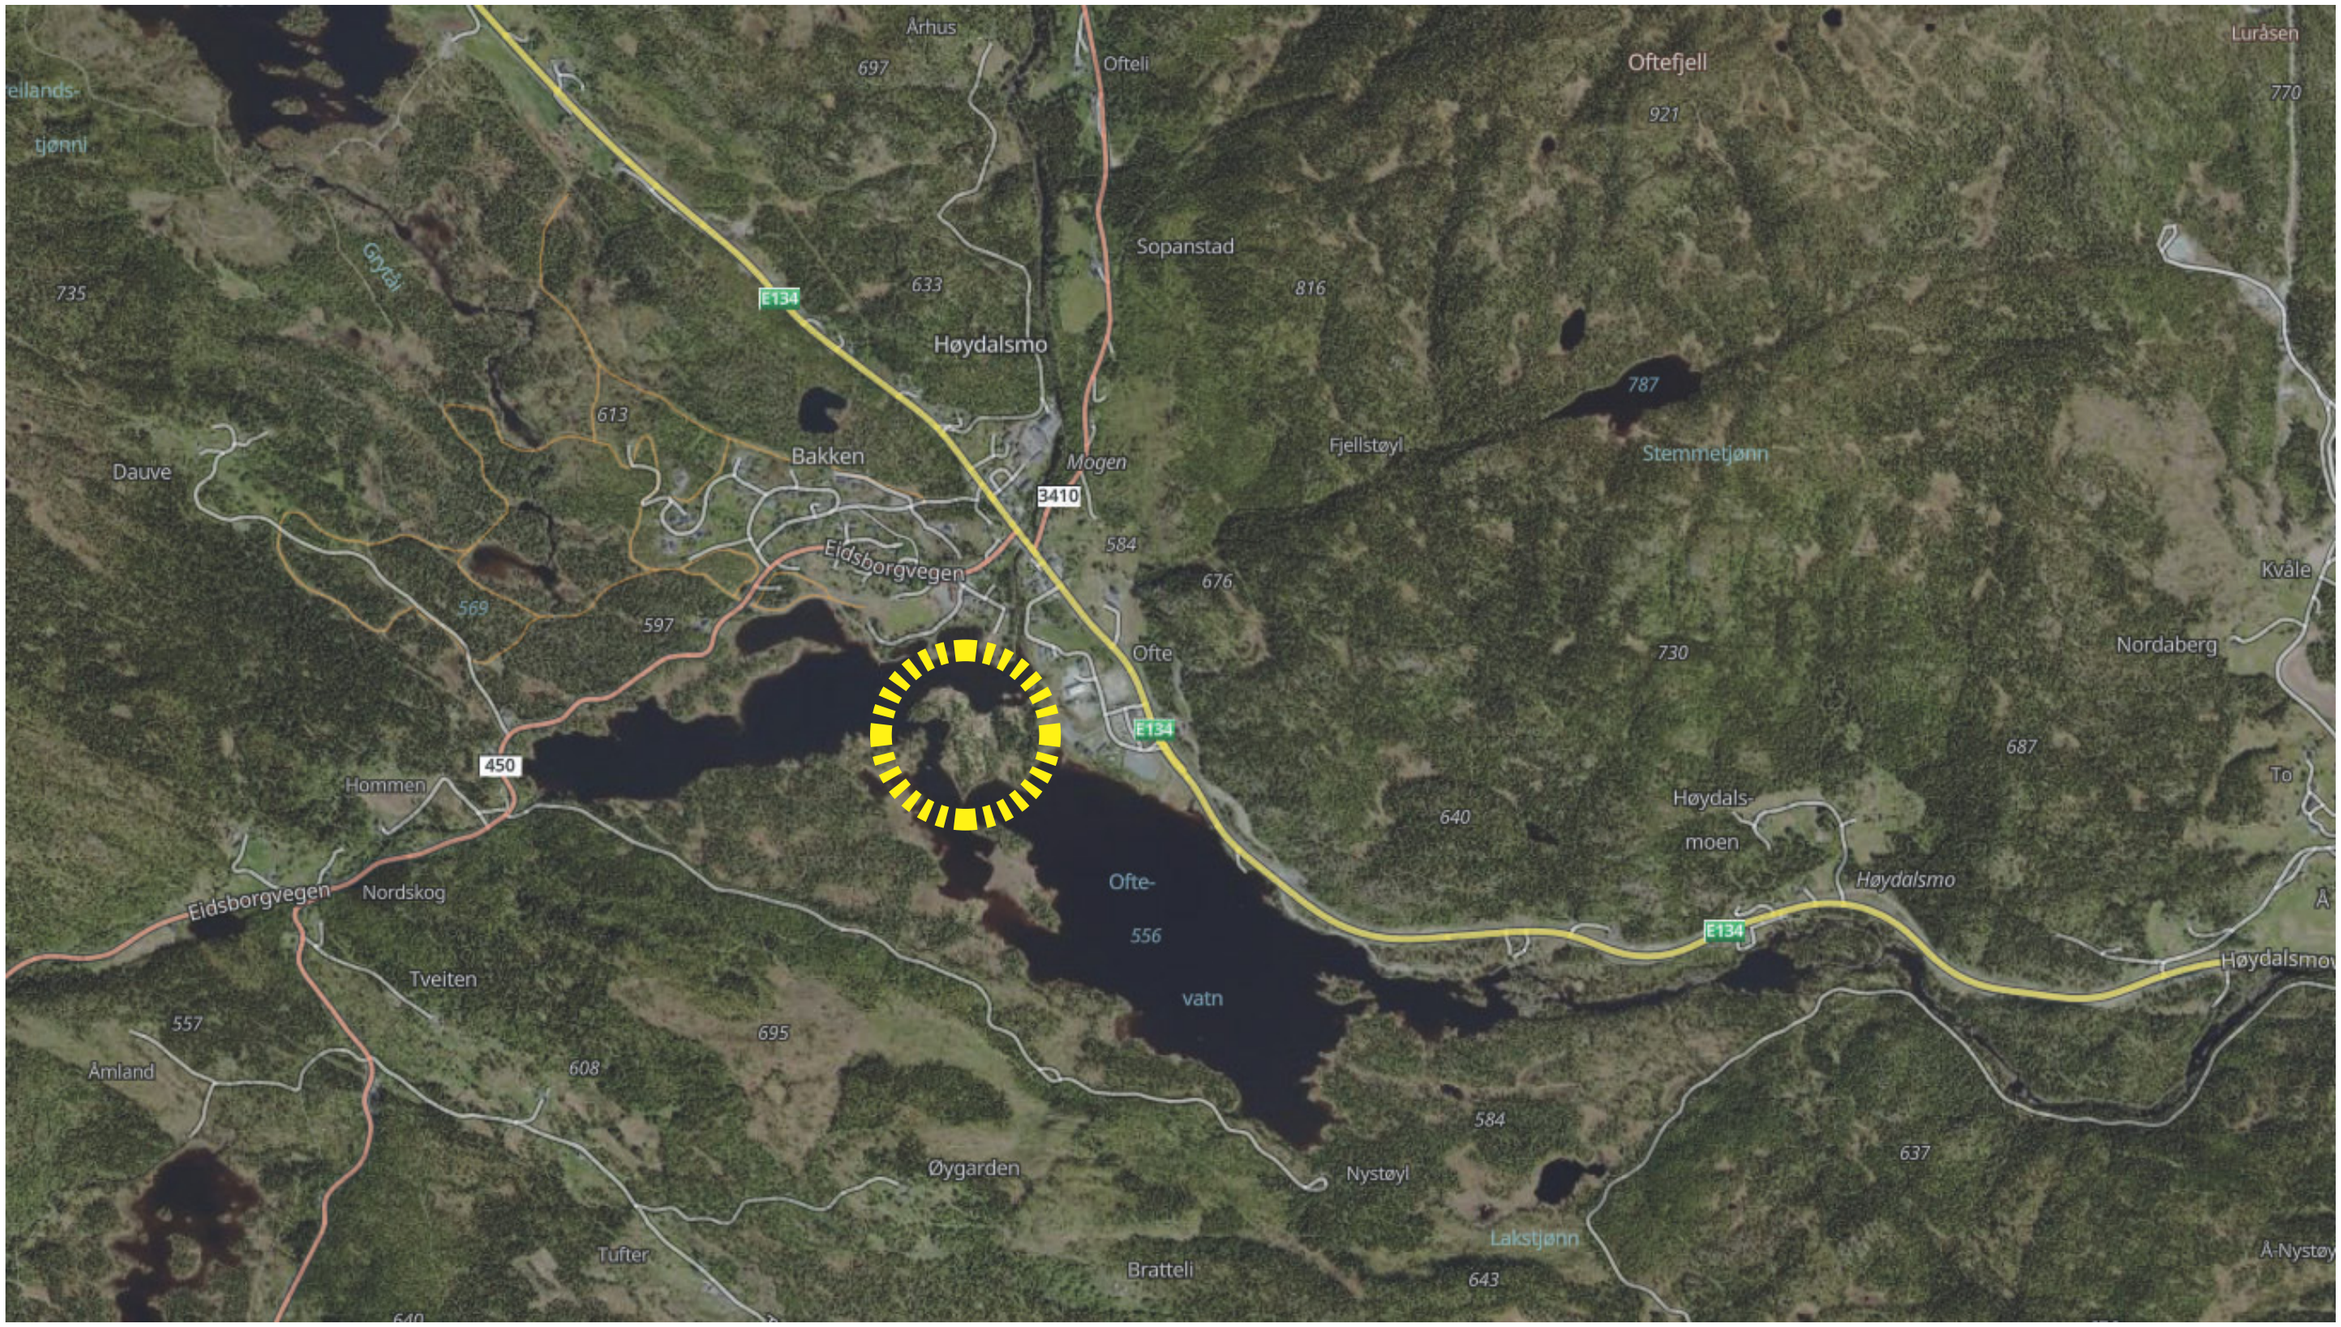
Bygget må flyttast, og noko rehabilitering er naudsynt. Den lafta delen av bygget ser ut til å vere i relativt god forfatning. Stenderverksdelen av bygget kan måtte få ny berande konstruksjon, men kan i så fall kledast utvendig med eksisterande kledning for å ta vare på bygget sitt opphavlege uttrykk.

Storleiken på bygget er optimal for dagsturhyttefunksjon, og bygget har ingen vernestatus, noko som gjer eventuelle justeringar av fasaden moglege. Bygget står i dag i eit lite skogholt i enden av parkeringsplassen ved Høydalsmo kyrkje. Trass i nærleiken til kyrkja blir bygget ikkje vurdert å vere ein del av ein verneverdig bygningsmessig kontekst. Bygget er heller ikkje i bruk, og det er difor enklare å forsvare ei flytting til ein ny lokasjon.

Samla sett blir bygget vurdert som godt eigna til formålet.
