DAGSTURHYTTE I TOKKE

September 2026

HØYDALSMO

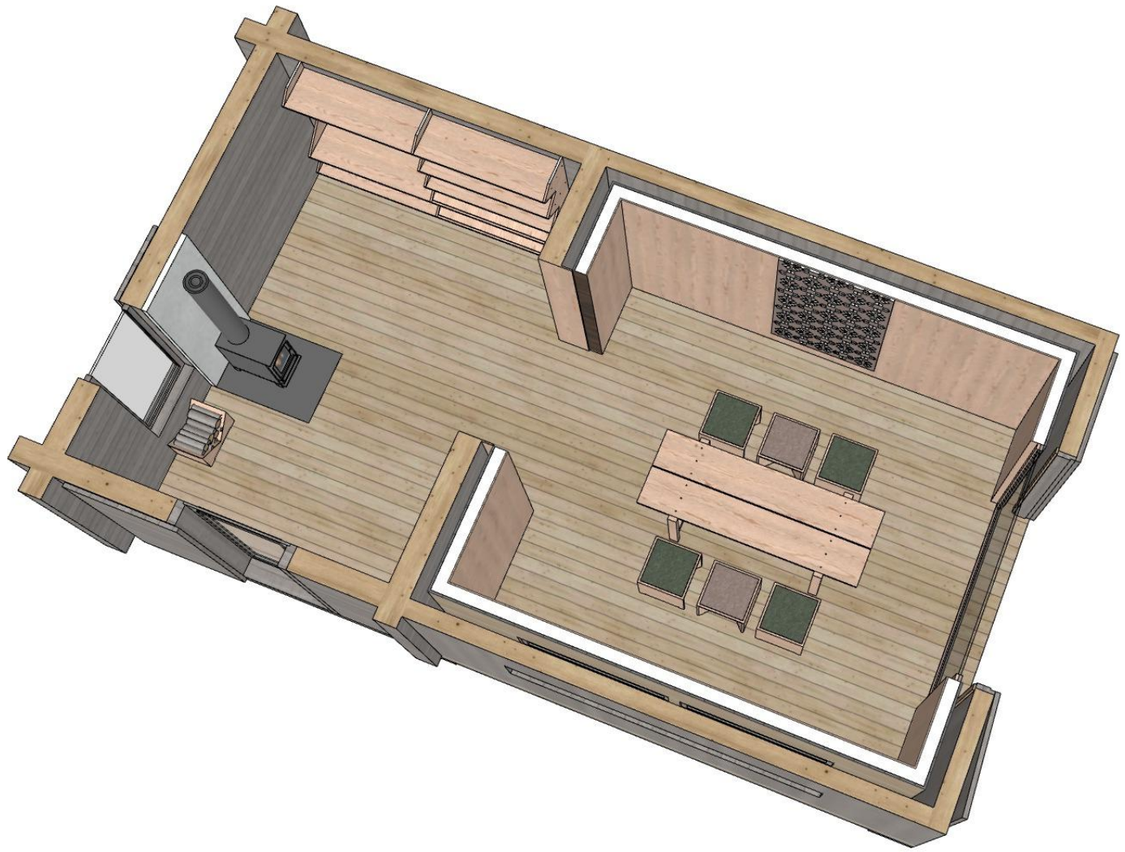
HØYDALSMO

Bygget må flyttast, og noko rehabilitering er naudsynt. Den lafta delen av bygget ser ut til å vere i relativt god forfatning. Stenderverksdelen av bygget kan måtte få ny berande konstruksjon, men kan i så fall kledast utvendig med eksisterande kledning for å ta vare på bygget sitt opphavlege uttrykk.

Storleiken på bygget er optimal for dagsturhyttefunksjon, og bygget har ingen vernestatus, noko som gjer eventuelle justeringar av fasaden moglege. Bygget står i dag i eit lite skogholt i enden av parkeringsplassen ved Høydalsmo kyrkje. Trass i nærleiken til kyrkja blir bygget ikkje vurdert å vere ein del av ein verneverdig bygningsmessig kontekst. Bygget er heller ikkje i bruk, og det er difor enklare å forsvare ei flytting til ein ny lokasjon.

Samla sett blir bygget vurdert som godt eigna til formålet.

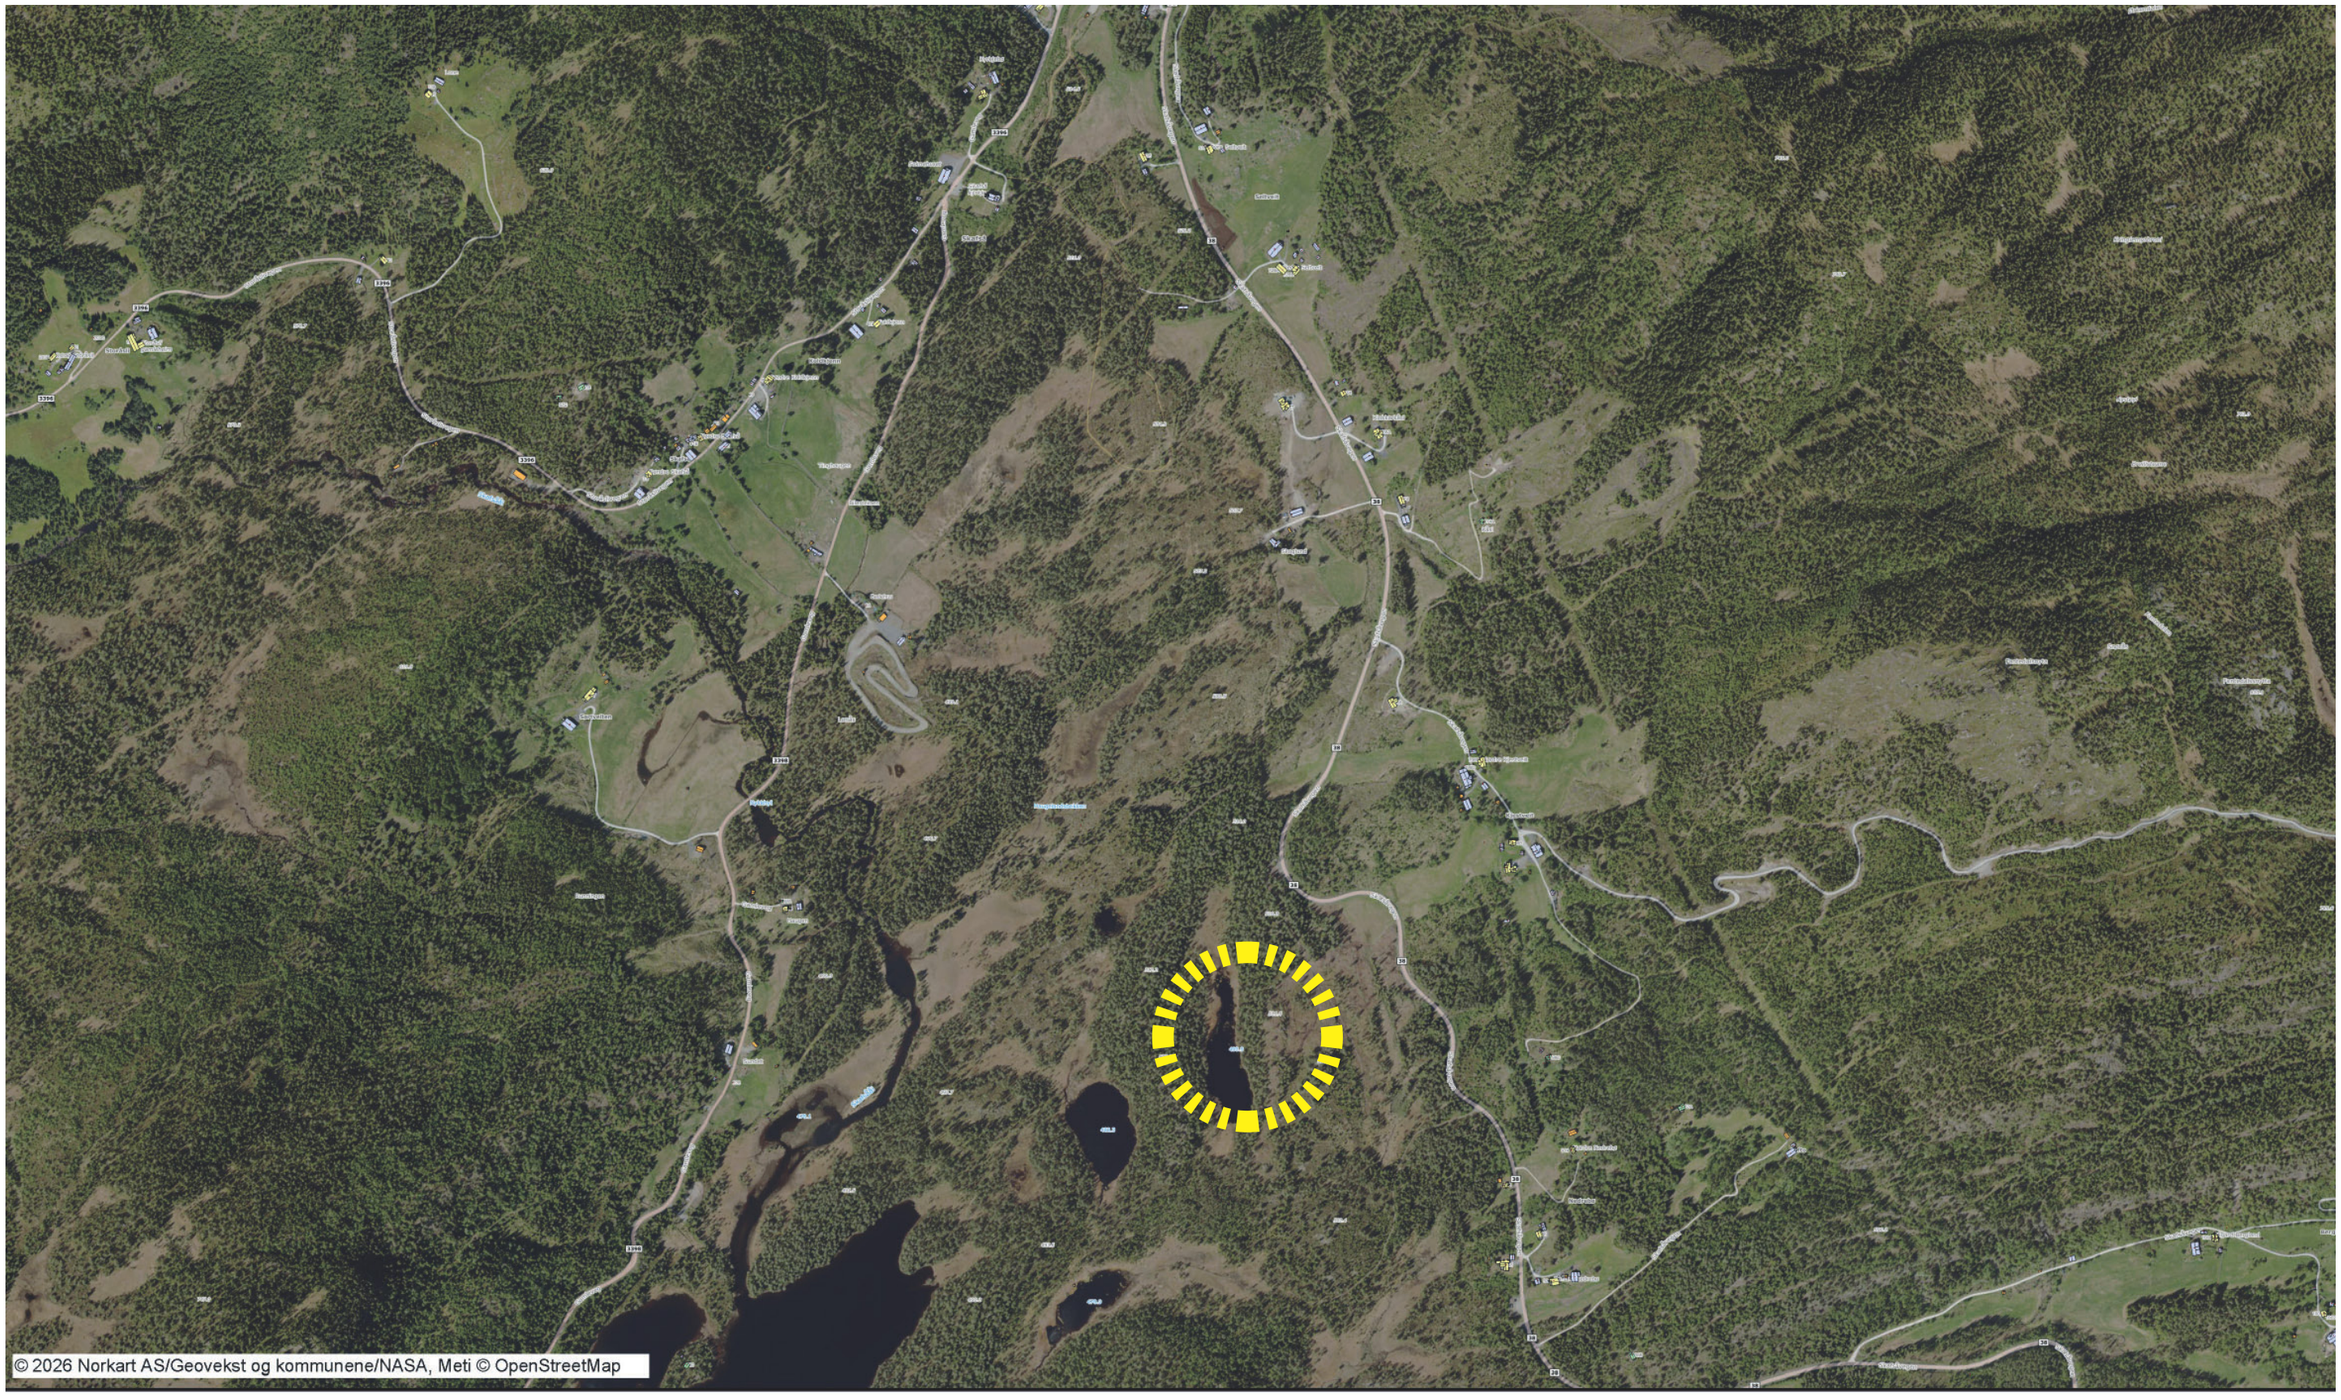
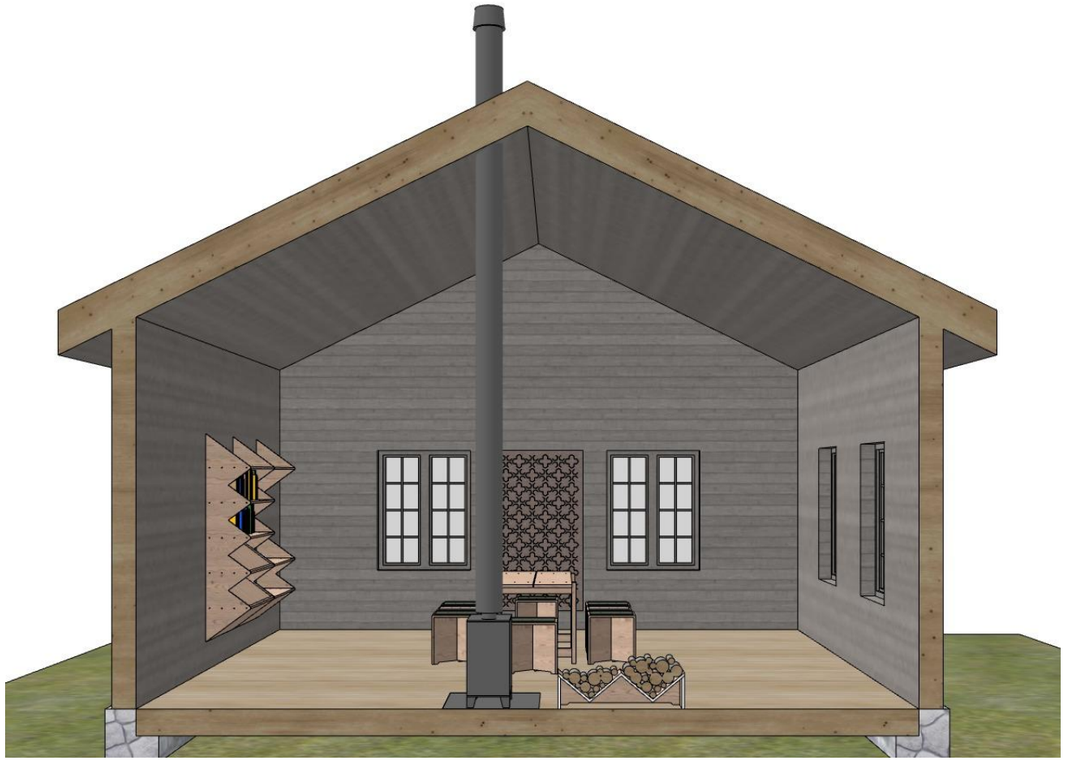
SKAFSÅ

Bygget må flyttast, og noko rehabilitering er naudsynt. I tråd med utført tilstandsrapport blir bygget vurdert til å vere i god forfatning. Bygget er lafta og eignar seg difor godt for flytting.

Storleiken på bygget er ei potensiell utfordring. Optimal storleik for dagsturhyttefunksjonen er rundt 25–30 m², medan dette bygget måler over 50 m². Det er ikkje umiddelbart klart korleis ein på ein god måte kan utnytte eit så stort bygg innanfor dagsturhyttefunksjonen, slik prosjektkonseptet er lagt opp med møblering og tilhøyrande funksjonar. Stor takhøgde og stort areal vil gjere at hovudrommet vil ta lengre tid å varme opp vinterstid.

Bygget står i dag i ein bygningsmessig kontekst, og flytting av bygget kan difor vere meir problematisk.

Trass i at bygget er i relativt god stand, blir det vurdert som mindre eigna ut frå føringane som ligg til grunn for Dagsturhytte Telemark-prosjektet. Det bør likevel undersøkast om bygget kan få ny bruk gjennom andre typar prosjekt og aktuelle støtteordningar.
