## Vedlegg 1

### Den nåværende boligens tekniske tilstand

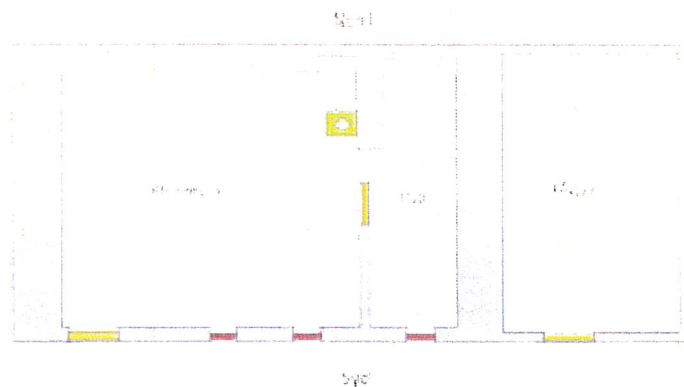
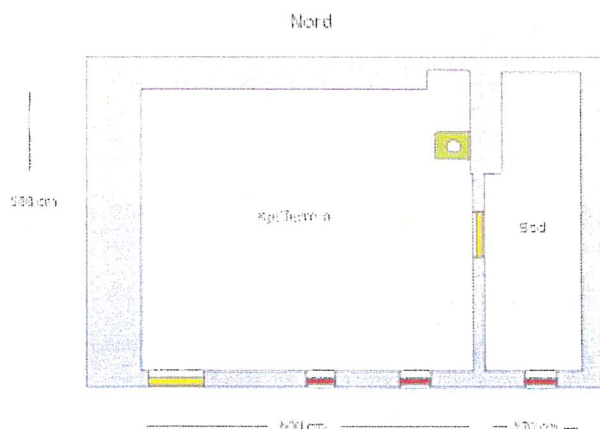
### Romskisse – kjeller

Vi har begrenset vurderingen av bæringen til den opprinnelige boligen. På illustrasjonen er dører merket med gul, vinduer med rødt og pipe grønt.

Kjelleren under den opprinnelige boligen består av to rom, et kjellerrom og en vedbod. Inngangen til kjelleren er en enkel uisolert kjellerdør som måler 1,0 x 1,7 m (bredde x høyde). I tillegg er det to mindre vinduer i kjellerrommet og ett vindu i vedboden. Kjellerrommet måler 5,0 x 6,0 meter, mens vedboden måler 5,0 x 1,7 meter. Gulvet i kjellerrommet er en kombinasjon av fjell og store steiner.

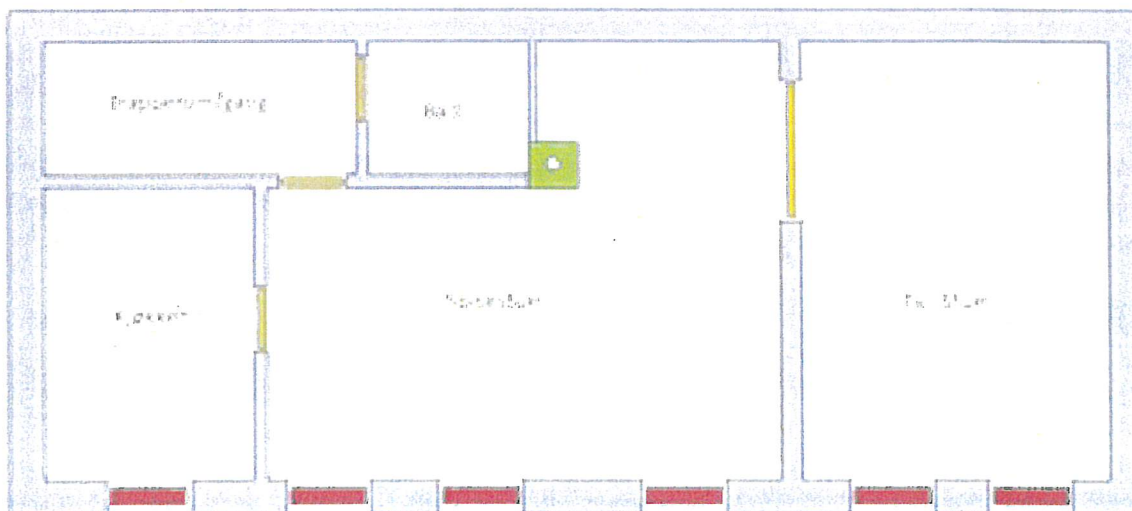
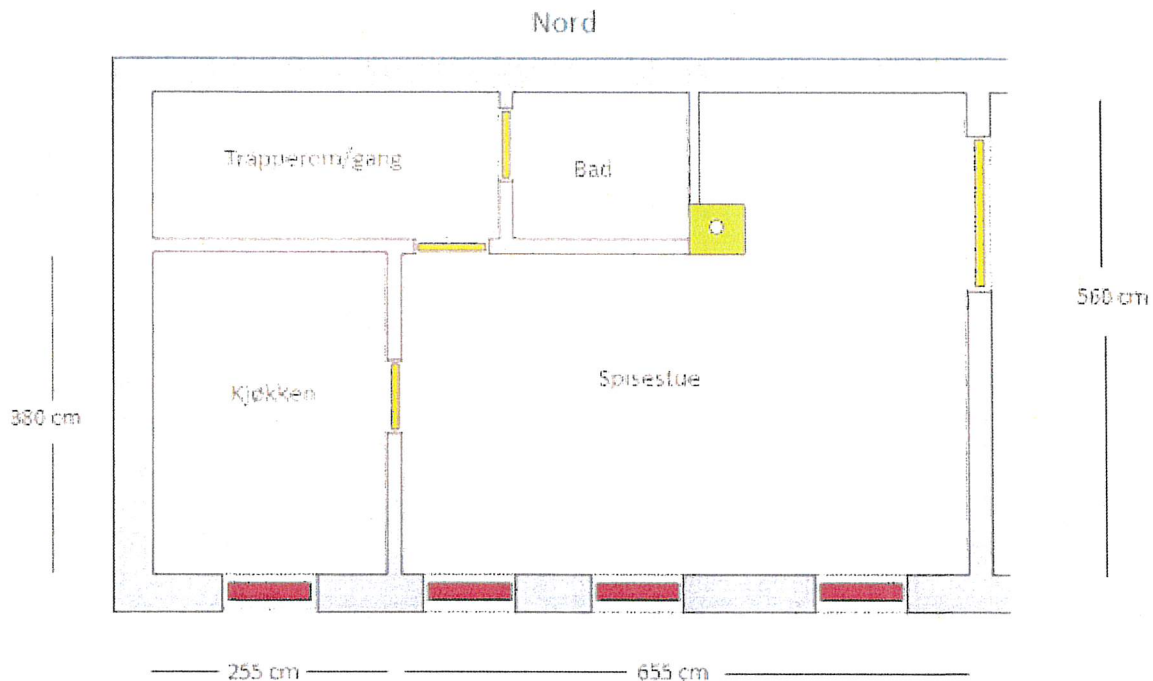
#### Romskisse av første etasje

På samme måte som for kjelleren vil vi kun fokusere på bæringen i den opprinnelige boligen. Imidlertid er der mye som tyder på at bæringen i tilbygget heller ikke tilfredsstiller dagens standard og krav.

Mye av bæringen mellom første og andre etasje hviler på en hovedbærebjelke som er forankret i yttervegg i sør i den ene enden og i pipefundamentet og deretter tilslutt ender i yttervegg i nord (merket blå på illustrasjonen). Bæringen i eldre boliger ble ofte anlagt i pipefundamentet, da pipen ofte var plassert sentralt i boligen. Dimensjonen på denne er 12 x 20 cm (høyde x bredde). Dette er denne bæringen Kulturminnevernet har valgt å kommentere i sine rapporter. Boligen har i dag fyringsforbud av feiervesenet fordi bæringen i alle tre etasjene er anbrakt i pipefundamentet og ikke tilfredsstiller kravet til avstanden mellom pipeløpet og trevirke.

Vi mener dette gir et godt bevis på at den nåværende bæringen er kraftig underdimensjonert og at dette må utbedres. Igjen ser man at det er stor forskjell på hva som er dagens standard og en evt ny bæring etter dagens krav. Samtidig ser man at heller ikke for denne etasjen vil det være mulig å forsterke den nåværende bæringen gjennom en rehabilitering, men vil være behov for å etablere en helt ny bæring. Dette vil igjen medføre at det vil være nødvendig å strippe boligen mellom første og andre etasje hvor de innvendige gulvene, tak og veggene må fjernes.

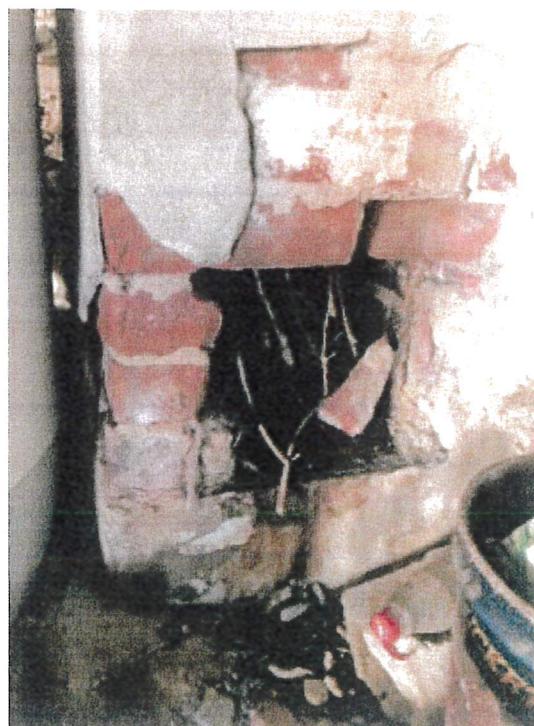
Pipe

Som nevnt er en del av den nåværende bæringen etablert i pipefundamentet, noe som var vanlig tidligere, siden pipen ofte stod noenlunde midt i boligen. Det er tydelig at pipen har vært utsatt for betydelig belastninger og hvor resultatet er at nederste del av pipen i kjelleren delvis har rast sammen. Det samme er også tilfelle i stuen i første etasje hvor pipefundamentet har store sprekker i forbindelsen med bæringen. Ved en evt totalrehabilitering hvor boligen strippes innvendig, vil det enkleste være å rive den eksisterende pipen og bygge opp en ny og moderne pipe. Dette innebærer at enda en autentisk del av den opprinnelig boligen må fjernes og erstattes med nye bygningsmaterialer.

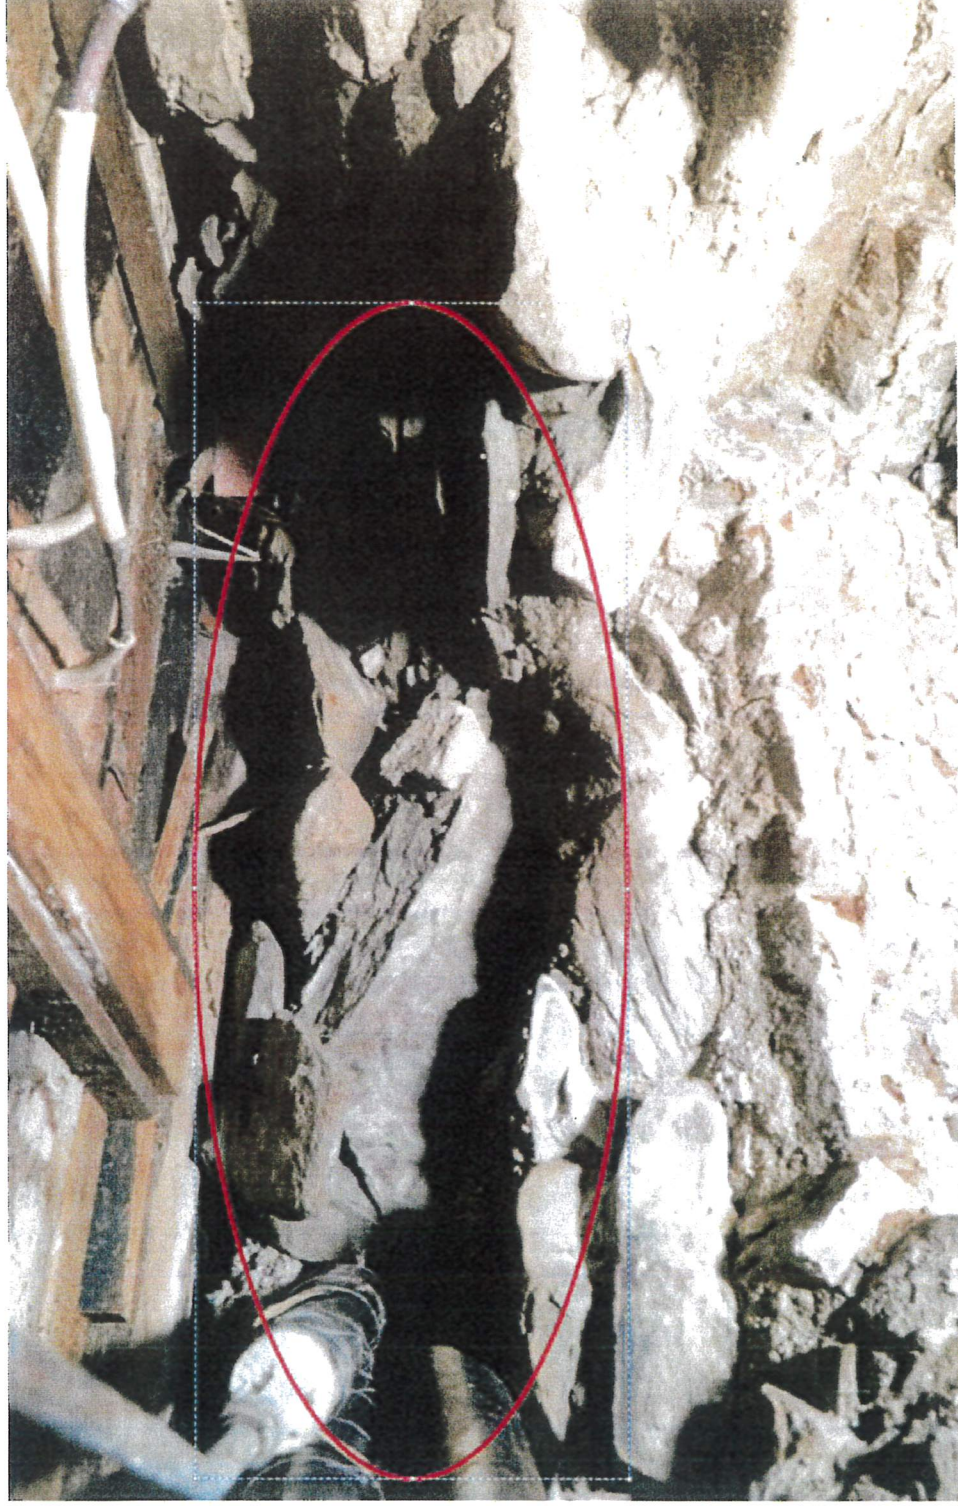
## Grunnmuren

Bilde viser grunnmuren mot nord hvor hele grunnmuren har rast sammen. Området som er merket på bilde med en rød ring og som har rast sammen omfatter et område på ett par meter. Som man ser på bilde er bunnsvillen godt synlig og hvor både bunnsvillen og bærebjeldene henger i luften.
