Vardegaten 18 pr 4. september 2025

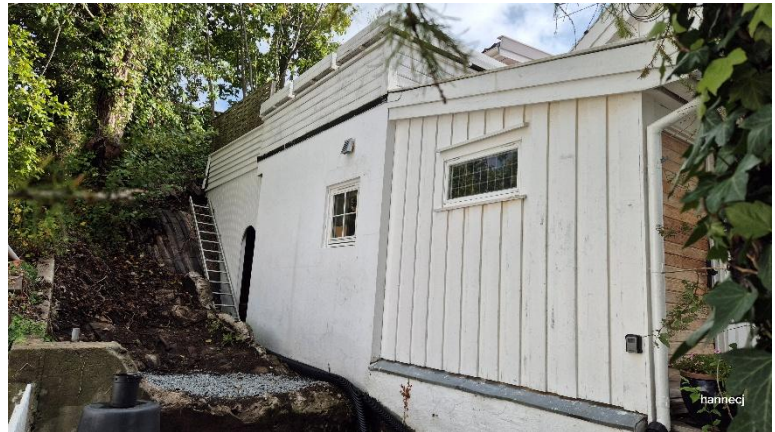
Det er behov for å renovere taket før vinteren. Det lekker rundt pipen og vi har hatt presenning der siden vi overtok huset i fjor høst. Det lekker også fra taket i tilbygget. Opplett og tak over inngang har lite fall og mange av sløfene er råtne. Det mangler takrenner på store deler av taket, og de som er trenger å skiftes ut.

Taket må renoveres og lekkasje rundt pipe tettes slik at vi kan renovere pipen og montere vedovn til fyring. Det er pr i dag ikke mulig å fyre i huset.
