Befaringsrapport

Tilstand

📍 Sandumveien 59, 4885 GRIMSTAD

Oppdragsnr.: 20132-1989

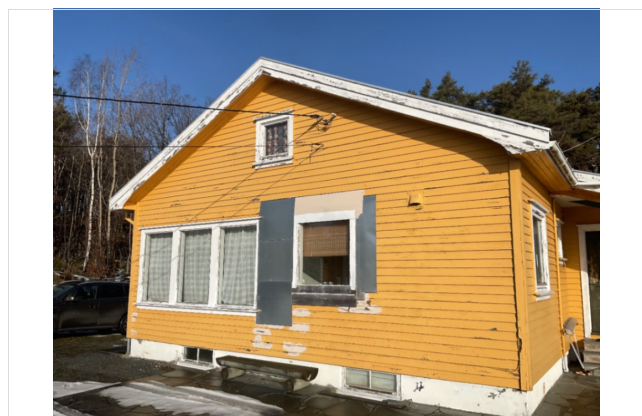
Bolig i fra 1962. Uten noen form for oppgradering.
Dagens eier ønsker å bo på plassen.
Men denne boligen har bare en etasje, som kan "brukes".
Men også den, ville eventuelt kreve en totaloppgradering, både utvendig og innvendig.
Og fremdeles så ville her kun være en etasje som kan benyttes.
