**NIDAROS DOMKIRKES RESTAURERINGSARBEIDER**

**Tilstandsrapport, glassmaleriene i Grimstad kirke,**

**2023**

## **Glassmaleriene i Grimstad kirke**

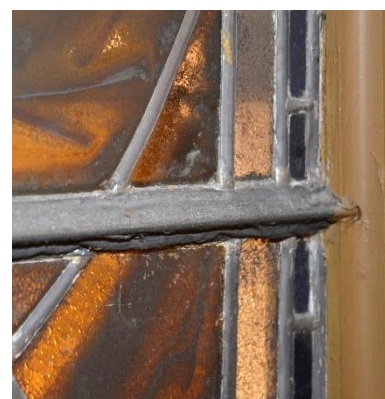
T-stål mellom to glassmalerifelt, med linoljekitt (sort) påført lanq T-stålet.

Det ble ikke observert tydelige tegn på fuktproblematikk på selve glassmalerienes utside, men det er noe overflaterust på T-stålet på glassmaleriene Ø1 og Ø2, på eksteriørsiden.

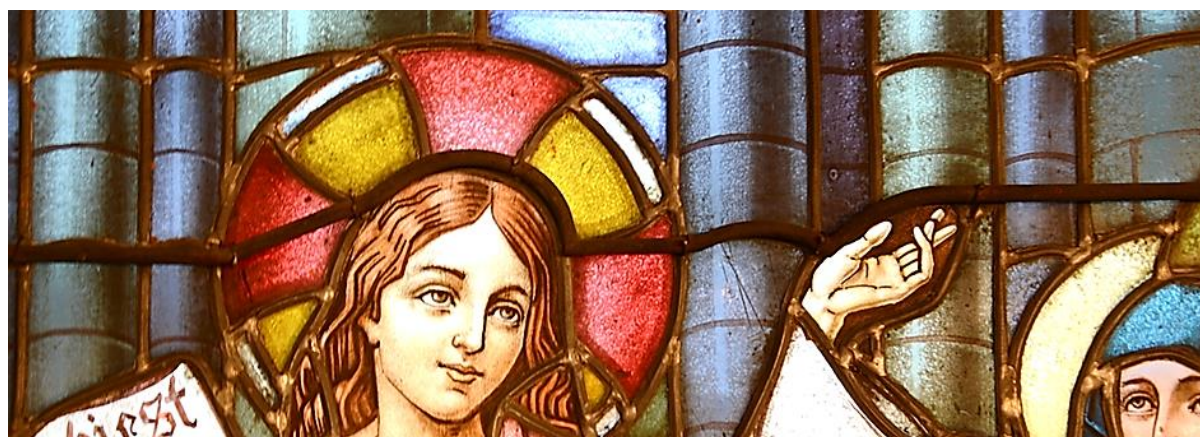
Eksempel på stormstag som er formet i forhold til motivet for å ikke virke forstyrrende. Fra felt Ø1c.

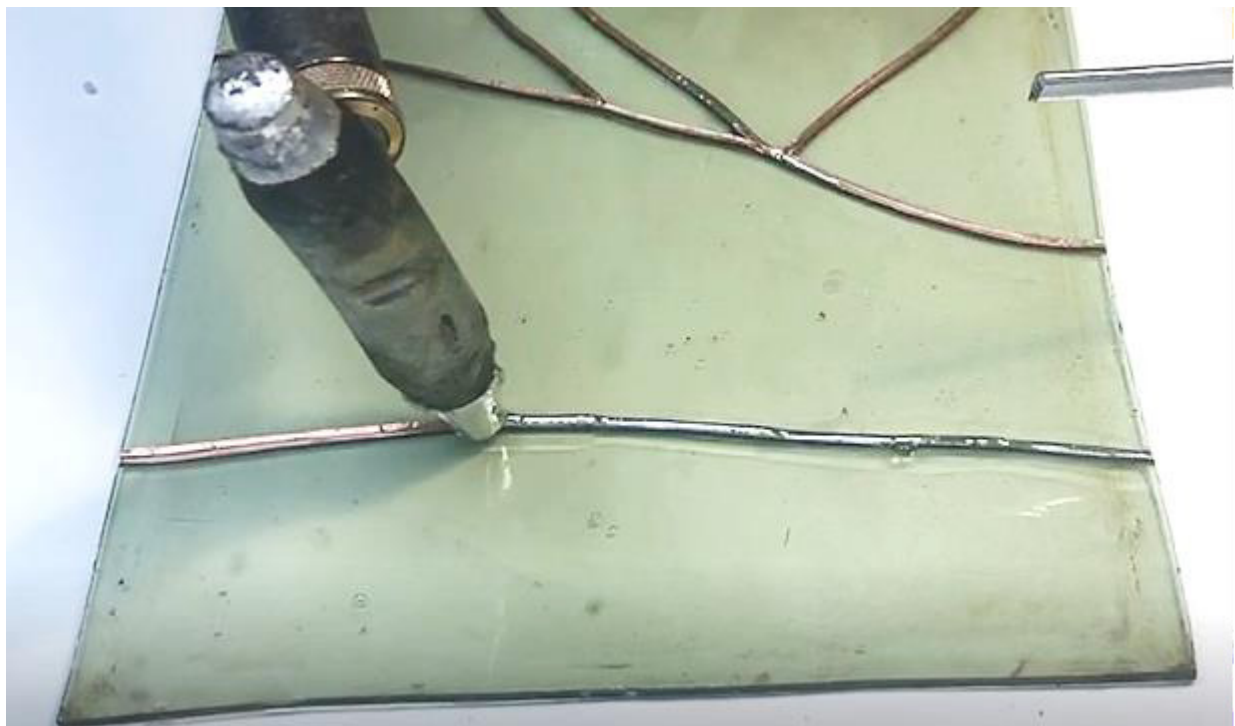
*Foto fra utføringen av en reparasjon med kobberfolie. Loddetinn legges langs kobberfoliebøten med en loddebolt.*

Kobberfoliebøter velges fordi det er en skånsom og reversibel reparasjonsmetode. Kobberfoliebøter er også en ærlig reparasjon, da den er synlig, selv om den også er diskret. På grunn av plasseringen av bruddene vil ikke kobberfoliebøtene virke distraherende når en betrakter helheten.

Kobberfoliebøter er en metode der tynne kobberfoliestrimler, med lim på en side, legges langs bruddkanten på de to motstående glassdelene i et brudd. Glassdelene legges så tett sammen, og påføres loddemiddel. Loddetinn påføres langs hele kobberfolieskjøten for å holde glassdelene sammen. Glasset snus, og det loddet langs kobberfolien på den andre siden. På denne måten utgjør kobberfolien og loddetinnnet en H-profil som holder glassdelene sammen, uten at originalt materiale må fjernes (slik det tidligere måtte, for å få plass til en blyprofil i bruddet).
