Prosjekt/ tiltaksområdet:  
Gr/bnr: 200/671

Grooseveien 64, Grimstad

Utførelse: Tilstand Groosedammen  
Tiltaksklasse: N/A

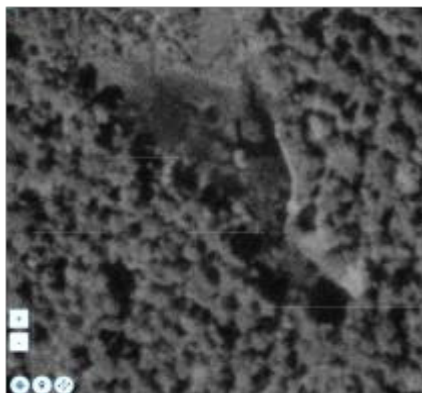
Det kan virke som utviklingen av Groosedammen tok sin form mellom 1947 og 1964 utifra flyfoto data. Vanskelig å tyde 100%, men virker som den opprinnelige dreneringen var til Støyterbekken i nord før en overgang til dagens løp en gang før 1964. Størrelsen på dammen har også variert.

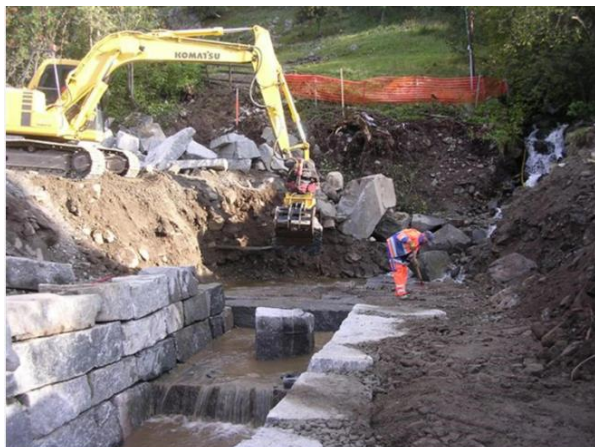
Til venstre) Naturmur med blokk.

Det kan også etablere en tørrmur i naturmur. «En natursteinsmur kan være sortert stein fra bergarter som ofte har naturlige kløvflater eller utsortert stein i et mosaikk mønster. Blokkmur med homogene bergarter passer også i naturmur. En slik konstruksjon er som oftest helt tett og krever mer med tanke på prosjektering og gjennomføring. Byggegrunn bør være fast fjell, elveavsetninger eller morene.»

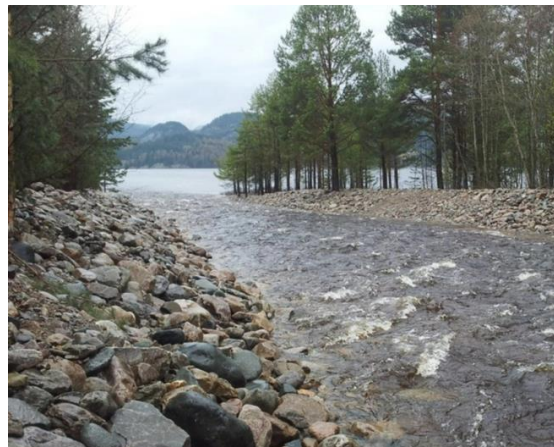
Til høyre) Ledevoll med stedbundne masser.

Dette kan gjøres ved å etablere ledevoller. «En ledevoll vil lede vannstrømmen og sikre at den ikke foresaker erosjon og masseavlagring. Det er en konstruksjon uten tettning som tillater mindre strenge krav til materiale og oppbygging og er rimeligere enn konstruksjoner med tettning. En ledevoll er oftest bygget av grove, drenerende masser gjerne tatt fra elvbunn eller omkringliggende.»
