# Tilstandsrapport

Fritidsbolig

Ustedalen 4, 3580 GEILO

Befaringsdato: 07.03.2024

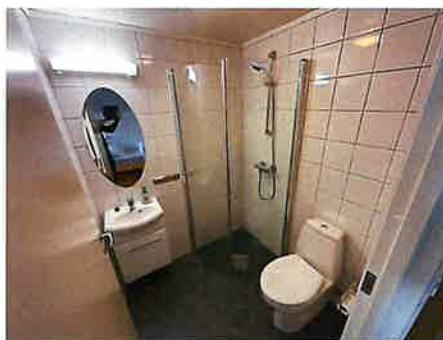
## 2. ETASJE > BAD LEIL 6

Smøremembran med ukjent utførelse.

I sluk var det synlig at slukmansjett er ført under slukets klemring.

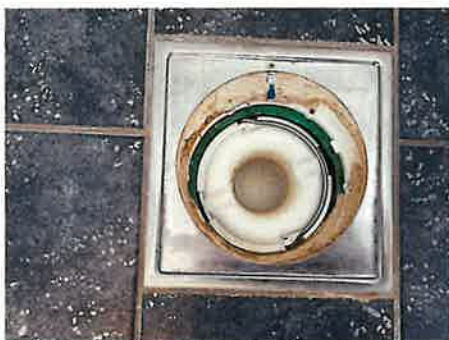
2. ETASJE > BAD LEIL 5

Plastsluk i dusj.  
Smøremembran med ukjent utførelse.  
I sluk var det synlig at slukmansjett er ført under slukets klemring.

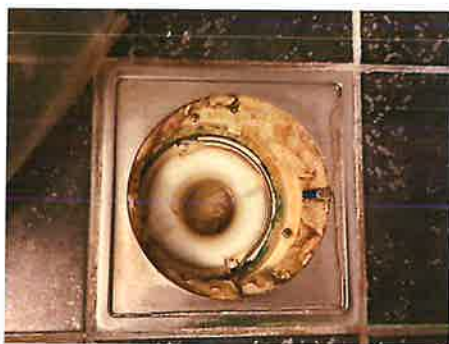
KJELLER > BAD LEIL 1

Plastsluk i gulv i dusj.  
Smøremembran med ukjent utførelse.  
I sluk var det synlig at slukmansjett er ført under slukets klemring.

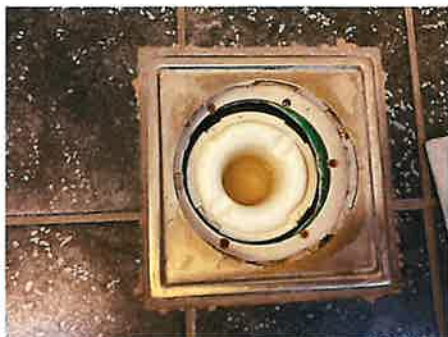
1. ETASJE > BAD HYBEL 2

Plastsluk i gulv i dusj.  
Smøremembran med ukjent utførelse.  
I sluk var det synlig at slukmansjett er ført under slukets klemring.

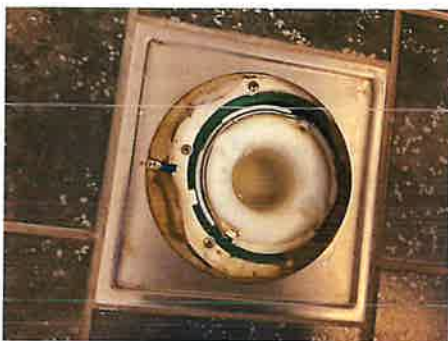
### 1. ETASJE > BAD HYBEL 3

Smøremembran med ukjent utførelse.

I sluk var det synlig at slukmansjett er ført under slukets klemring.

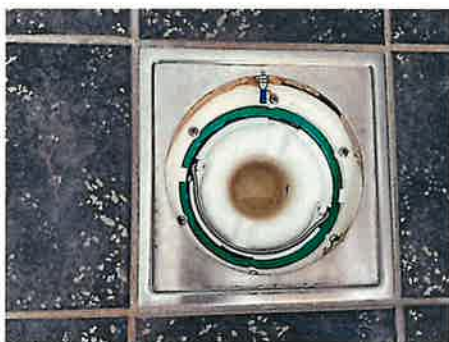
## 1. ETASJE > BAD 3

Smøremembran med ukjent utførelse.

I sluk var det synlig at slukmansjett er ført under slukets klemring.
