Sluttrapport

Prosjekt 076 Tak tilbygg Geilohallen

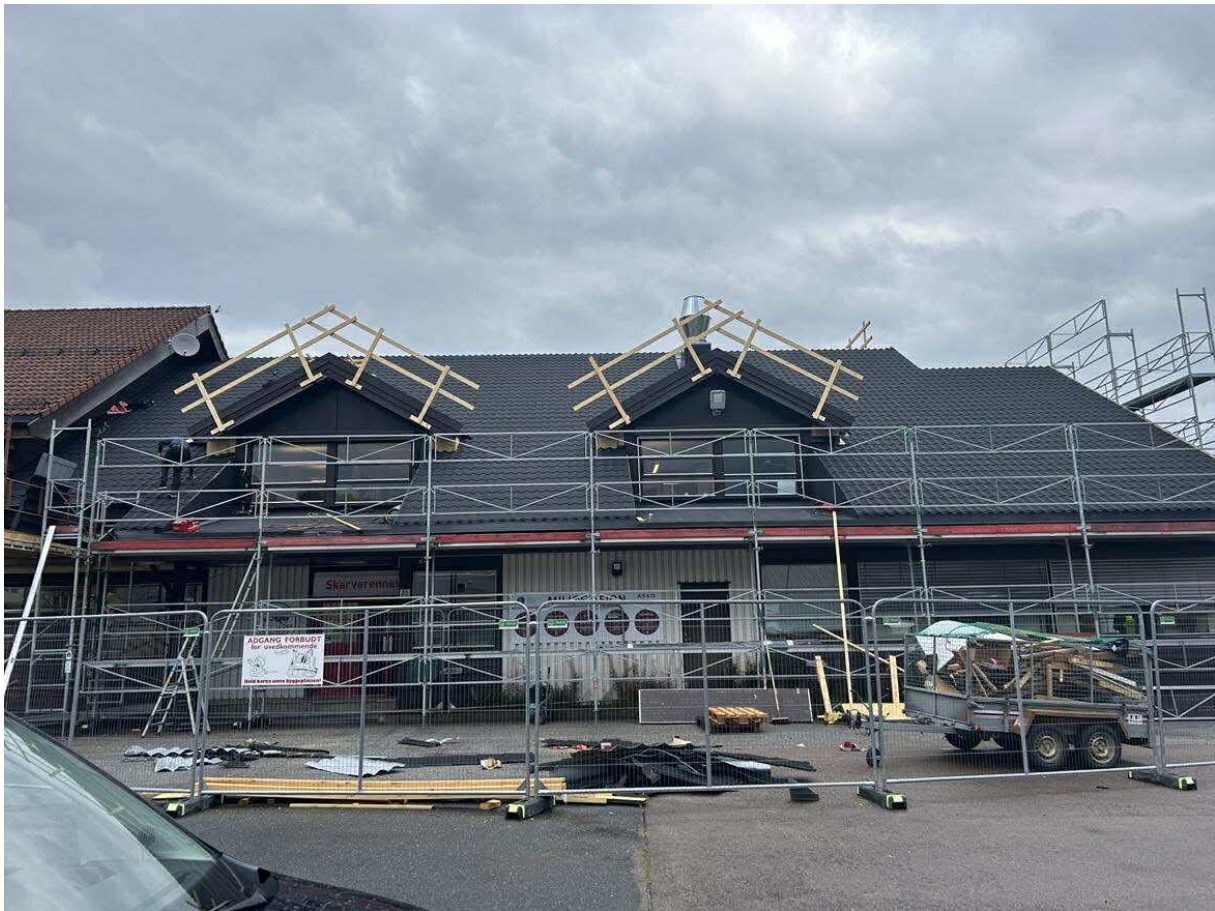
Skråtaket over hovedinngangen på Geilohallen har vært utsatt for vannlekkasjer. Det er i første rekke kontorlokalene som Norges Toppidrettsgymnas (NTG) leier som har hatt lekkasjene. Vurderingen er at det er undertaket/membranen som er utett samt at varmekablene som ligger i gradrennene ikke har fungert. Det er derfor et behov for å skifte tak og undertak og eventuelt endre utformingen av arkene.

Demontering av eksisterende tak og membran. Hovedårsaken til lekkasjene var at membranen var sprekt opp.
