## **SAMMENDRAG**

Dette prosjektet omfatter konservering og remontering av soluret ved Risøbank, et fredet bygnings- og parkanlegg vest for Mandal sentrum. Oppdragsgiver for prosjektet er Risøbank Interkommunale Selskap (IKS), som forvalter anlegget og har ansvar for drift, rehabilitering og bevaring av området.

Soluret ble påført omfattende mekaniske skader som følge av en påkjørsel og ble fraktet til Arkeologisk museum i februar 2026.

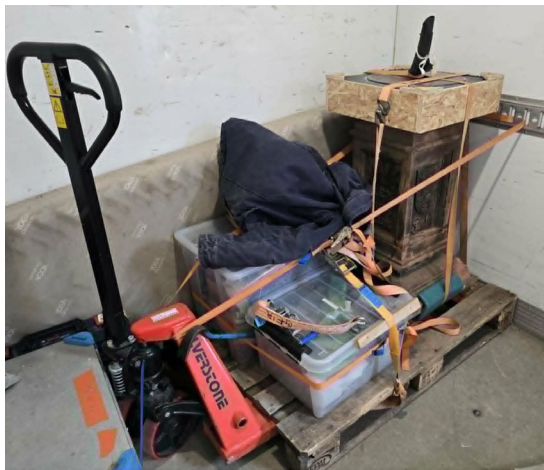
*Figur 14) Soluret ble fraktet på palle opp på pallegaffel, og festet i varebilen med stropper.*

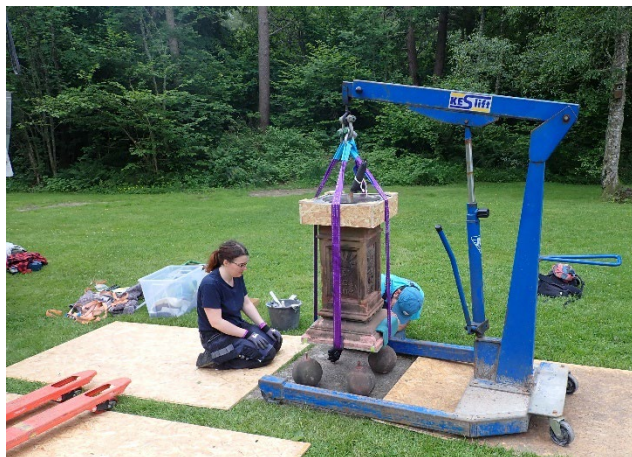
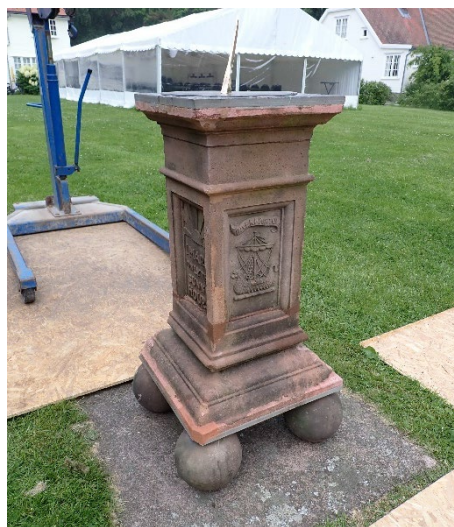
*Figur 15) Foto t.v.: Montering av solurets hoveddel på de fire føttene. Foto t.h.: Etter fjerning av stroppene og øvrige mekaniske støtter.*
