## Analyse Grensegata 16 i Porsgrunn tilstand bygningsmasse

| Adresse | Grensegata 15 Porsgrunn |
| Gnr.Bnr. | Gnr. Bnr. 200/831 og 200/832 |

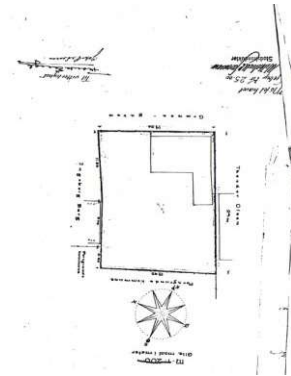
Bygningens  
alder og  
historikk

Eiendommen er en eldre boligeiendom. Hovedbygget er ikke sefrak-registrert, bygget etter 1850 og ligger langs Grensegata i Porsgrunn. Grensegata er en sentral boliggate med lav trehusbebyggelse i et strøk med boligeiendommer organisert i en enkel kvartalsstruktur.

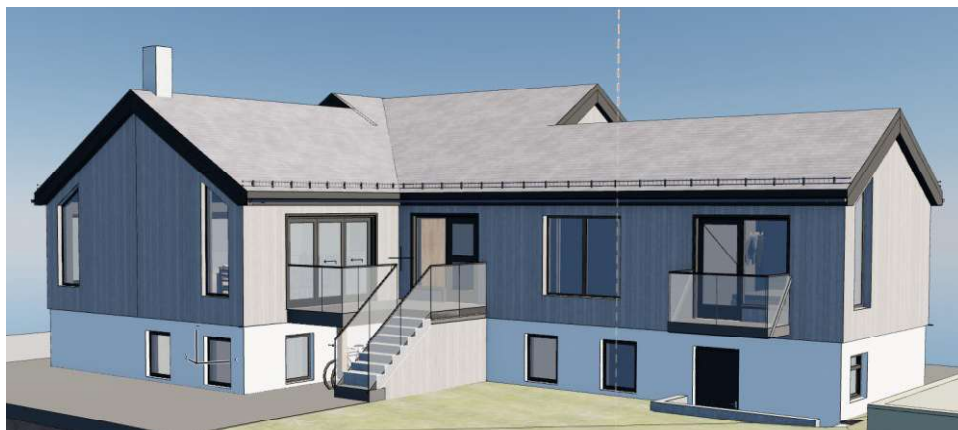
Det er gjennomført oppmåling og analyse av eksisterende bygningsmasse på den aktuelle eiendommen. Plangrunnlaget for området gir et vern med føring for tilpasning til eksisterende bymiljø. Det er utarbeidet skisse til rehabilitering som har avdekket at det er vanskelig å gjennomføre rehabilitering uten at store deler av eksisterende bygningsmasse må endres og oppgraderes. Dette vil trolig innebære store kostnader og løsninger som ikke er fullgode i forhold til dagens krav.

Det anbefales derfor at bygningsmassen på tomten rives og erstattes med nye konstruksjoner. Vi har utarbeidet et forslag som i prinsippet ivaretar miljøkravene i plangrunnlaget og kravene i lovverket. Prosjektet vil bli varslet og presentert for tilgrensende naboieendommer. Eventuelle merknader fra naboer vil bli forsøkt innarbeidet i prosjektet.
